憶地域事務所個別施設計画

令和2年4月

大淀地域事務所個別施設計画

大塚台地域事務所個別施設計画

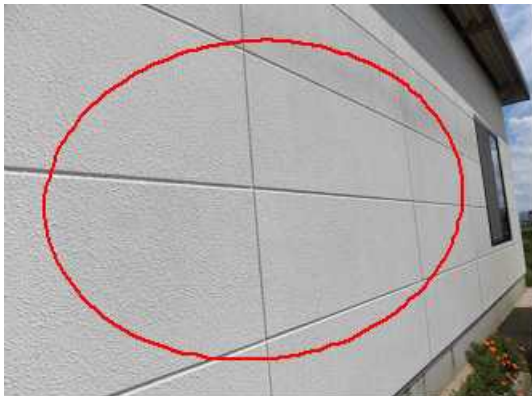
外壁の状況

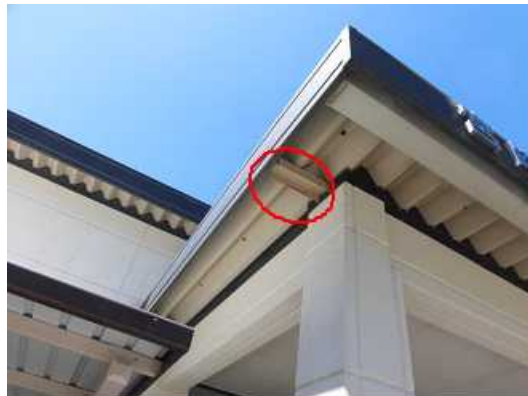
屋根の発錆

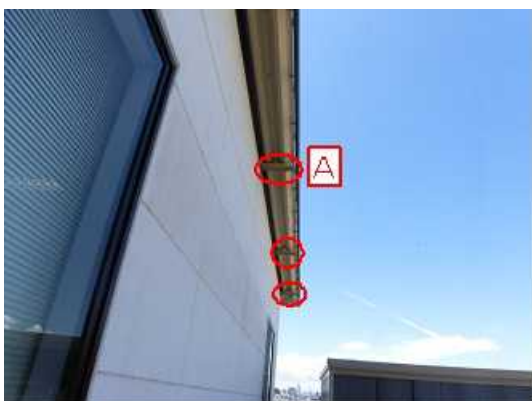
屋根の発錆

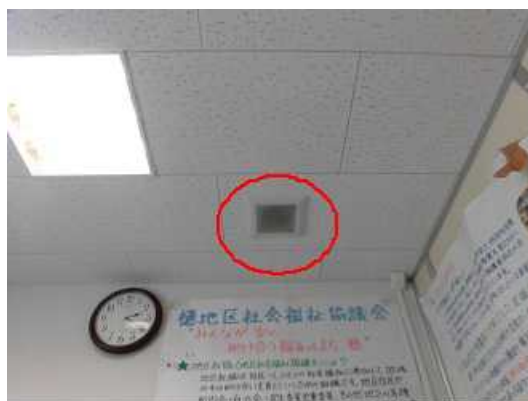
施設は、大きな劣化等はありませんが、一部、屋根や外壁の損傷等があり、強雨時に天井部分の換気口から雨漏りする等の状況が見られます。

換気口の雨漏りの状況

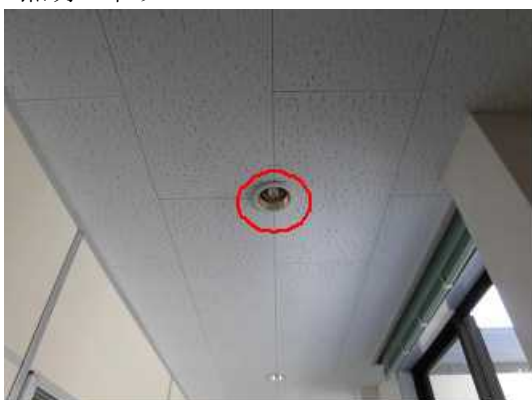
照明の下り

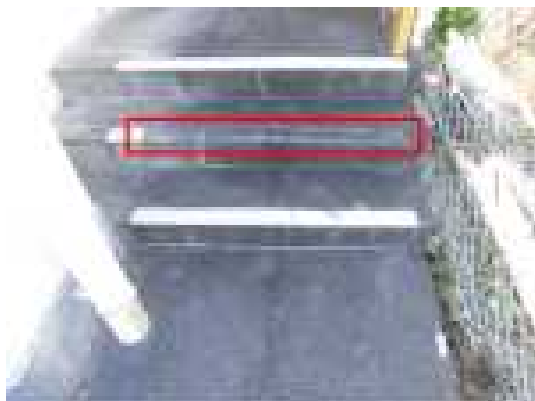
階段ノンスリップタイトルのひび割れ

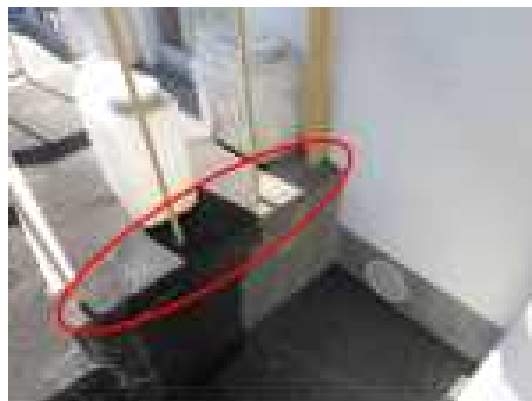
階段手摺の爆裂

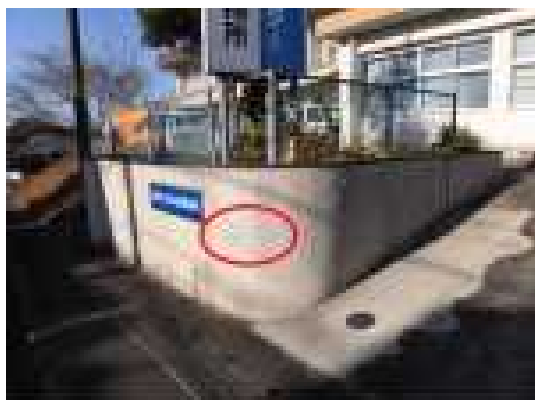
塀のひび割れ

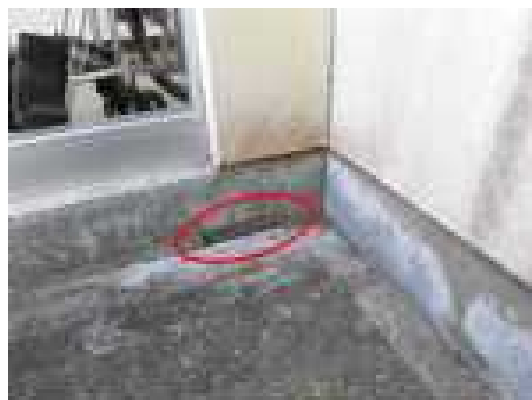
巾木部分の木片の混入

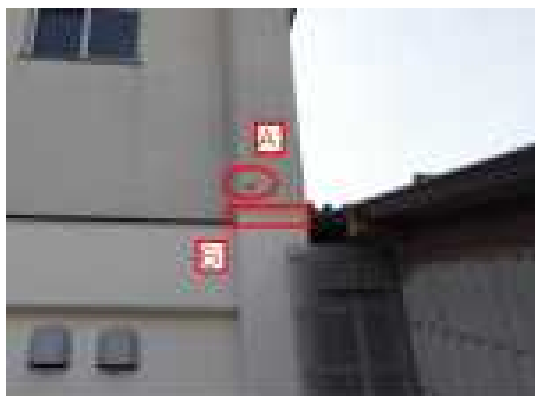
柱の爆裂・ひび割れ

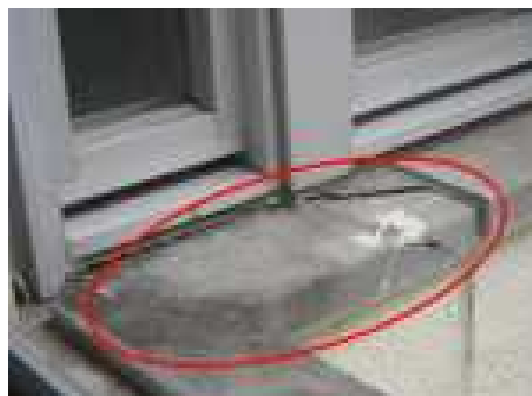
面台のひび割れ

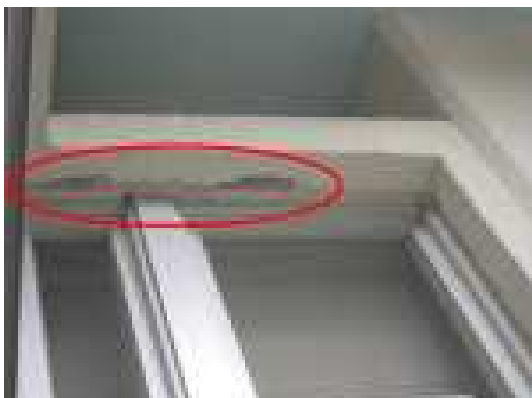
サッシ上部の爆裂

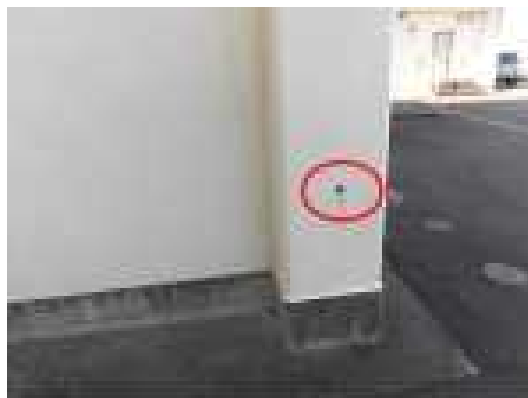
柱の爆裂

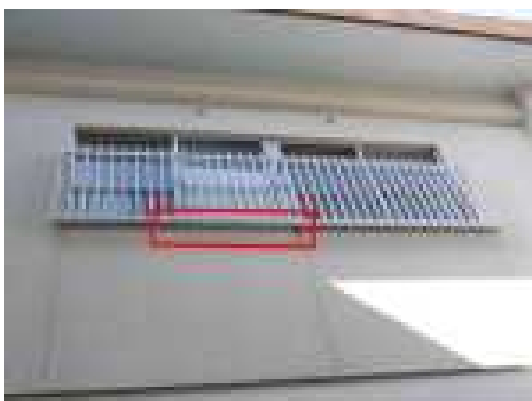
面台下の爆裂

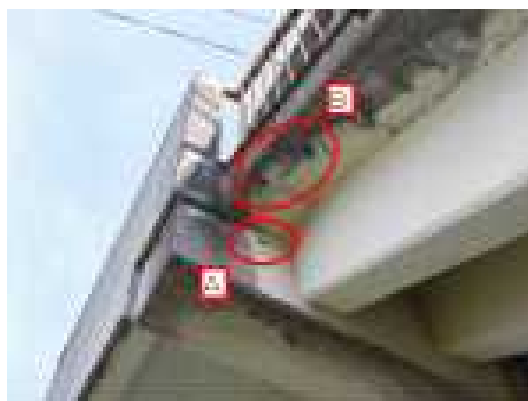
梁、あげ裏の爆裂

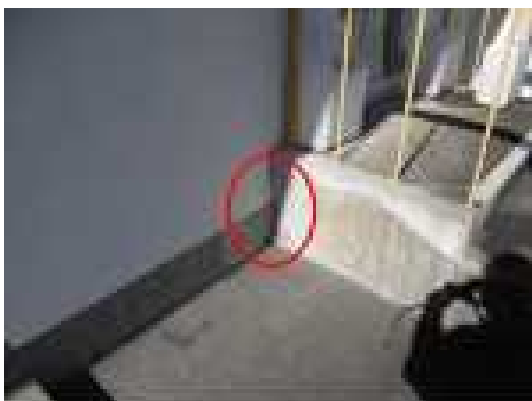
柱の爆裂

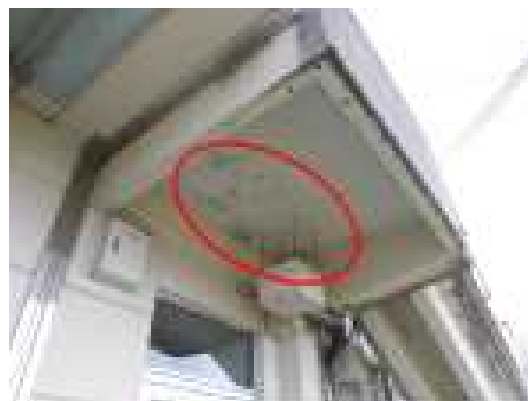
あげ裏の塗装の剥がれ

施設は、令和元年度に外壁上部の剥がれ撤去や雨漏り補修工事を行っていますが、安全性が懸念される部分については、費用の平準化を行い、他の施設の状況等を踏まえ、優先順位を決定し、順次、修繕や改修等を行うこととします。

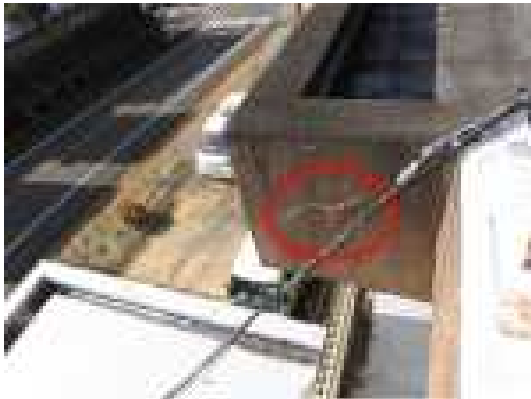
パラペットのひび割れ、白華

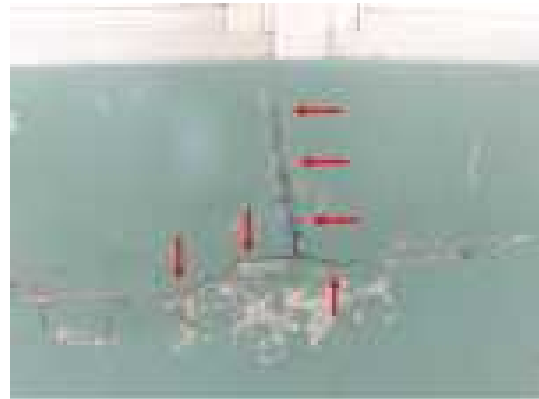
壁のひび割れ

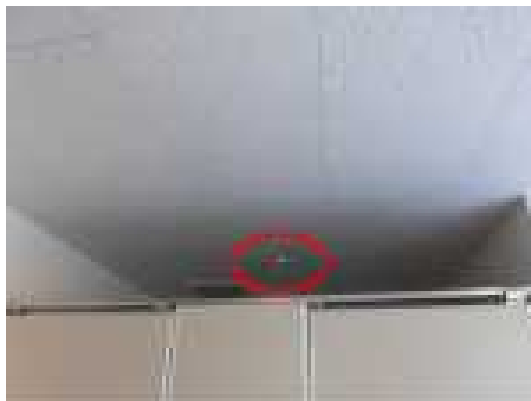
照明器具と天井の間隙間

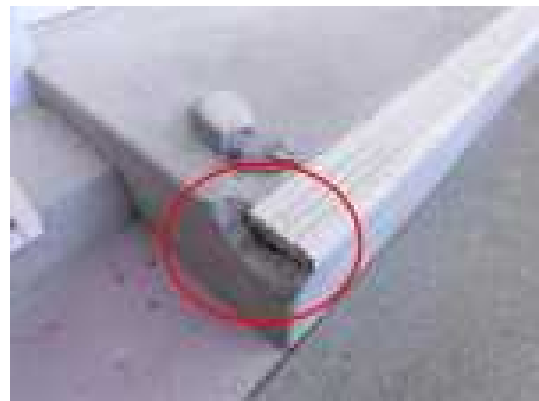
踏み段のモルタル欠損及びノンスリップ
タイルの浮き

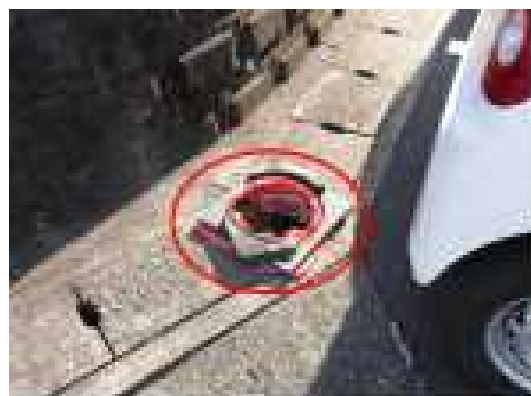
側溝の蓋の損傷
