佐土原総合支所個別施設計画

令和2年12月

管財課

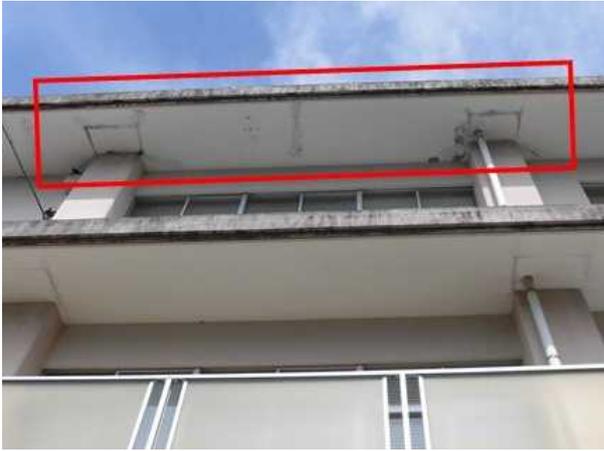
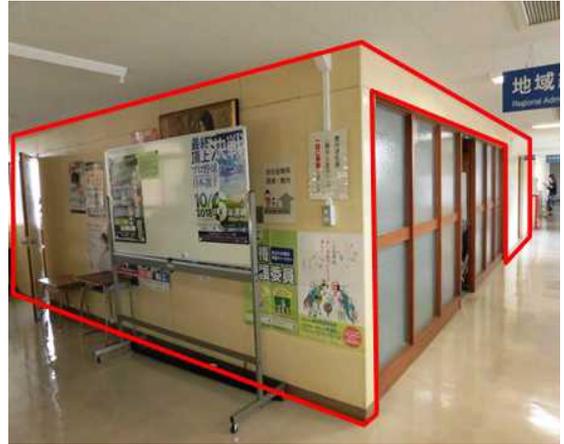
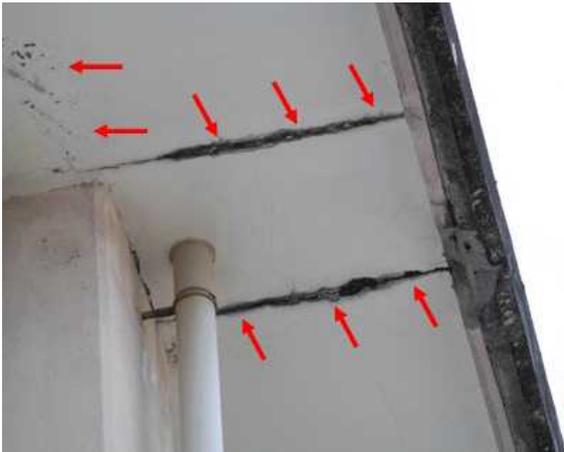
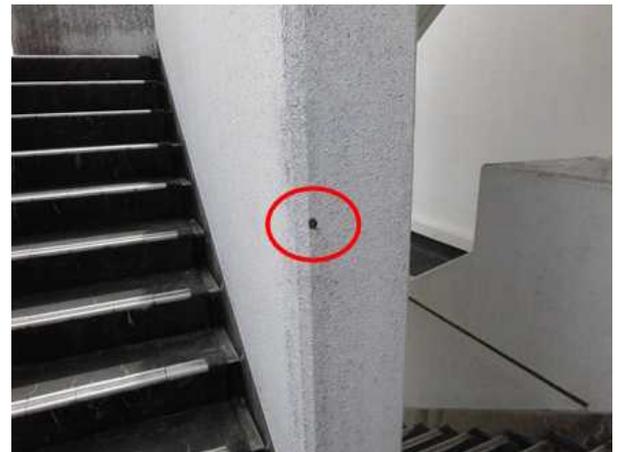
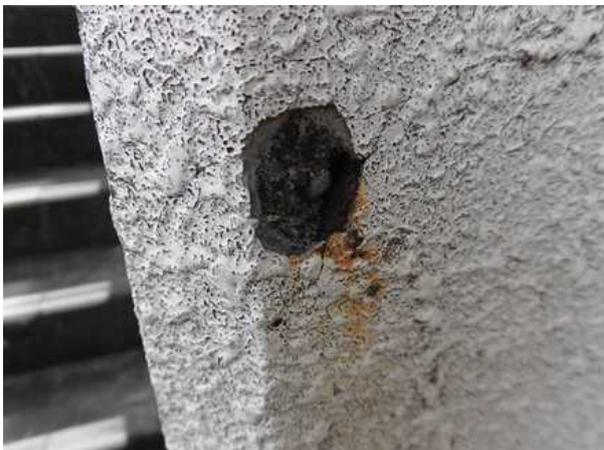
(3) 劣化状況の写真

調査部位	種類・形式等	定期点検の判定項目	定期点検の判定結果
建築物の内部	躯体等	鉄筋コンクリート造及び鉄骨鉄筋コンクリート造の壁の室内に面する部分の躯体の劣化及び損傷の状況	内壁にひびが見られる。
	壁の室内部に 関する部分	室内に面する部分の仕上げの維持保全の状況	建築基準法に適合するように改修が望まれる。 ⇒是正済み
建築物の外部	躯体等	鉄筋コンクリート造及び鉄骨鉄筋コンクリート造の外壁躯体の劣化及び損傷の状況	損傷箇所が拡大し、コンクリート片等が落下する恐れがあるので、充填補修が望まれる。
避難施設等	階段	階段各部の劣化及び損傷状況	損傷箇所が拡大し、コンクリート片等が落下する恐れがあるので充填補修が望まれる。 ⇒是正済み

当該施設は、築55年経過しており、平成30年度に実施された定期点検や日常点によると、屋上からの雨漏りや外壁及び軒の爆裂に加え、照明器具などの老朽化が進んでいる状況です。

そこで、計画期間内において、軽微な維持修繕に加え、耐用年数を超えている南庁舎の屋上防水、外壁改修を令和3年度に実施、令和5年度に受変電設備の更新及び駐車場舗装改修を実施します。

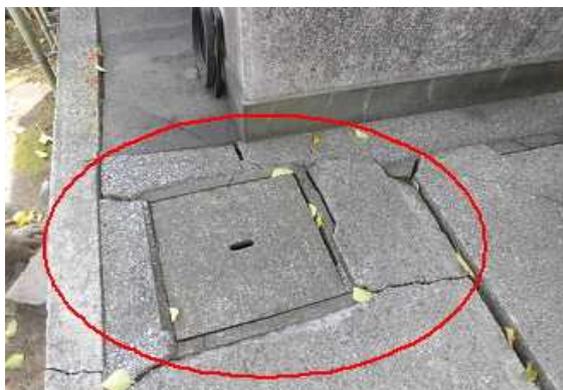
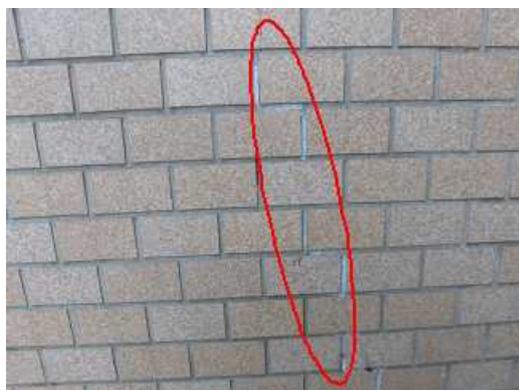
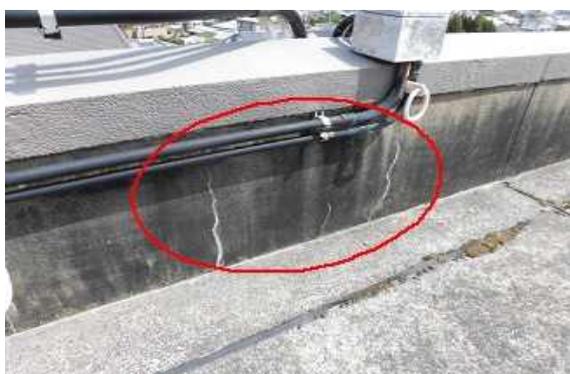
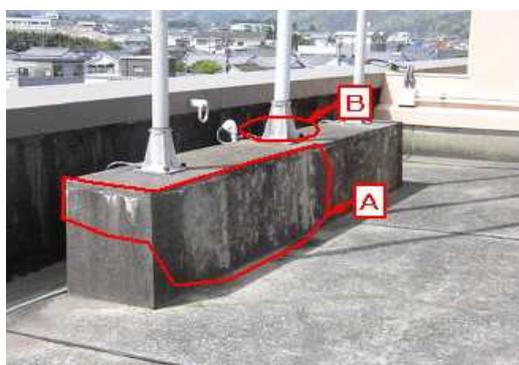
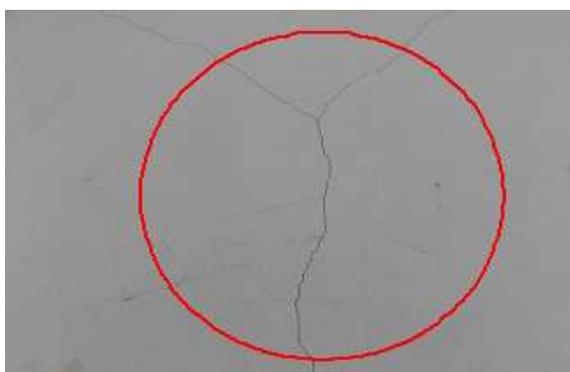
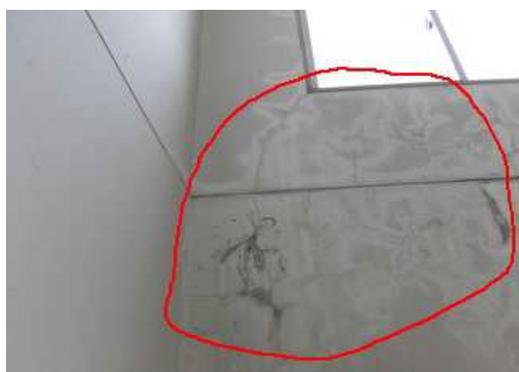
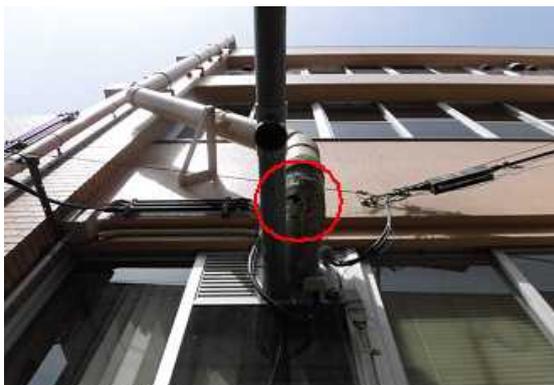
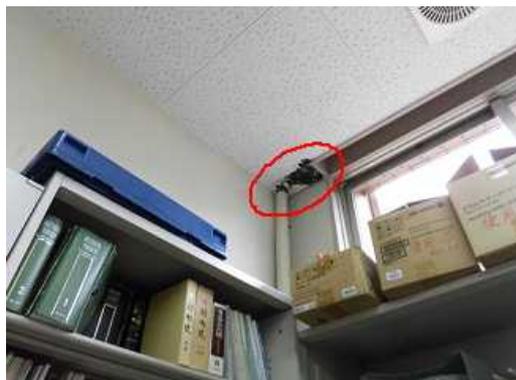
(3) 劣化状況の写真

調査部位	種類・形式等	定期点検の判定項目	定期点検の判定結果
敷地及び地盤	空地、通路等の管理状況	空地、通路等の管理は適切か。	北東側排水柵回りにひび割れが見られる。 ⇒是正済み
建築物の外部	外装仕上げ材等	タイル、石貼り等（乾式工法によるものを除く。）、モルタル等の劣化及び損傷の状況	外壁タイルにひび割れ、白華が見られる。
	外壁に緊結された広告板、空調室外機等	機器本体の劣化及び損傷の状況	東側空調配管に損傷が見られる。
屋上及び屋根	屋上回り	パラペットの立ち上がり面の劣化及び損傷状況	パラペットの立ち上がり面にひび割れ、白華が見られる。
	機器及び工作物（冷却塔設備、広告塔等）	機器、工作物本体及び接合部の劣化及び損傷の状況	ポール架台にひび割れ、白華が見られる。
建築物の内部	躯体等	鉄筋コンクリート造及び鉄骨鉄筋コンクリート造の壁の室内に面する部分の躯体の劣化及び損傷の状況	内壁にひび割れが見られる。
避難施設等	階段	階段各部の劣化及び損傷の状況	階段壁にひび割れ、白華が見られる。
その他	天井	建築物内部の状況	天井にしみが見られる。

当該施設は、築41年経過しており、平成30年度に実施された定期点検や日常点によると、内壁のひび割れに加え、照明器具、受変電設備、給排水設備などの老朽化が進んでいる状況です。

そこで、計画期間内において、軽微な維持修繕に加え、耐用年数を超えている受変電設備更新を、令和4年度に実施、令和5年度に給排水設備更新、令和7年に外壁改修を実施します。

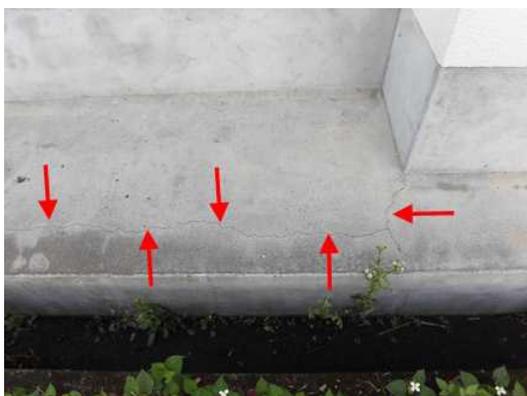
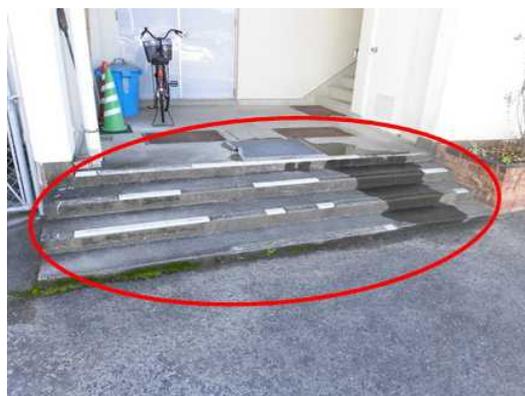
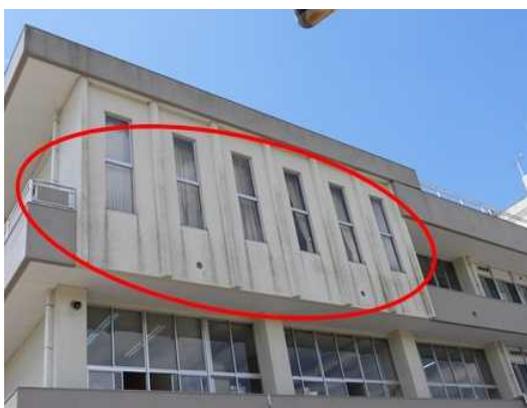
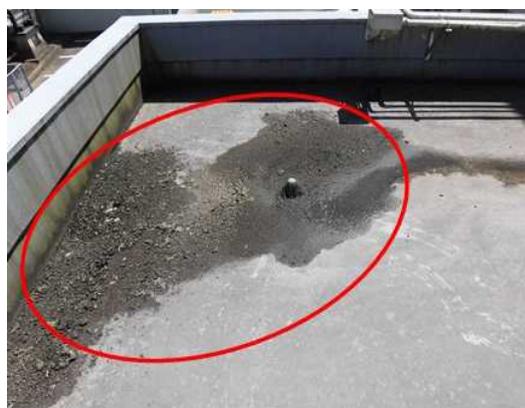
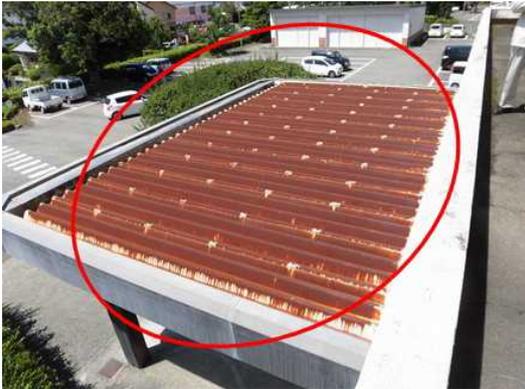
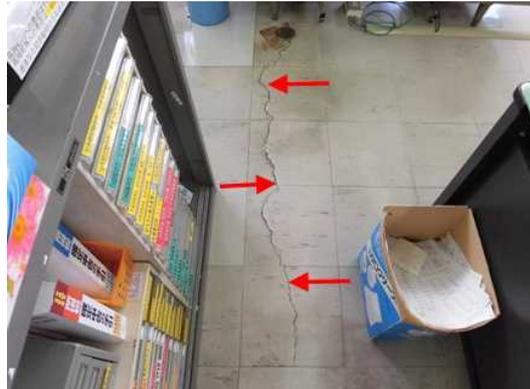
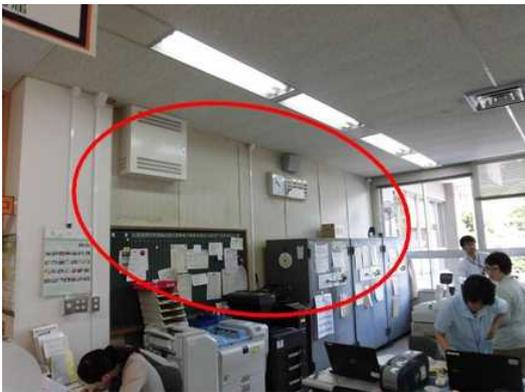
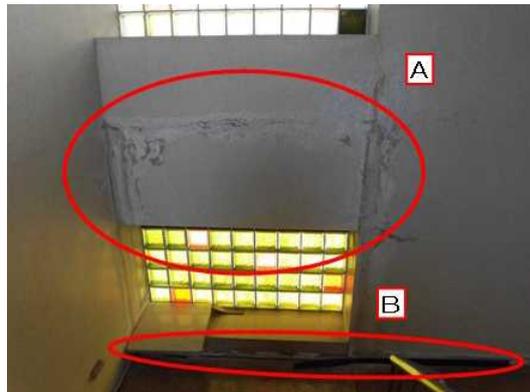
(3) 劣化状況の写真

調査部位	種類・形式等	定期点検の判定項目	定期点検の判定結果
屋上及び屋根	屋上回り（屋上面を除く。）	排水溝（ドレーンを含む。）の劣化及び損傷の状況	ドレーン回りに堆積物が見られる。 ⇒是正済み。
建築物の内部	躯体等	鉄筋コンクリート造及び鉄骨鉄筋コンクリート造の壁の室内に面する部分の躯体の劣化及び損傷の状況	内壁にひび割れが見られる。 壁のクロス剥がれ及び劣化が見られる。
避難施設等	階段	階段各部の劣化及び損傷の状況	階段壁にひび割れ、塗装剥がれが見られる。
その他	その他・外部の状況	空地・通路等の管理状況	階段ノンスリップタイルの損傷が見られる。 ⇒是正済み。

当該施設は、築44年経過しており、平成30年度に実施された定期点検や日常点によると、内壁のひび割れや屋上の部分的な雨漏れに加え、空調設備、受変電設備給排水設備などの老朽化が進んでいる状況です。

そこで、計画期間内において、軽微な維持修繕に加え、令和3年度に受変電設備空調設備、駐車場舗装、令和4年度に屋上防水改修、令和5年度に給排水設備令和6年度に外壁改修を実施します。

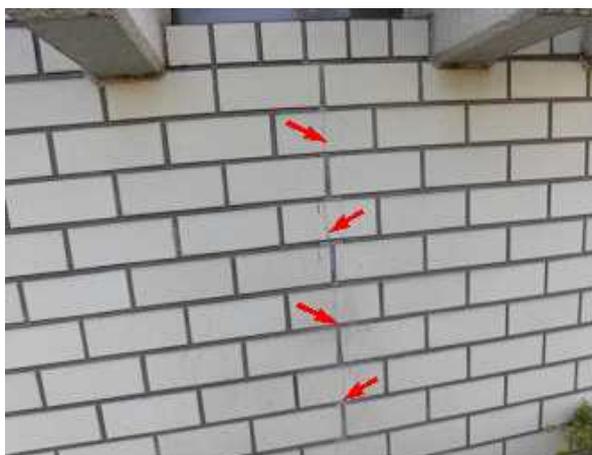
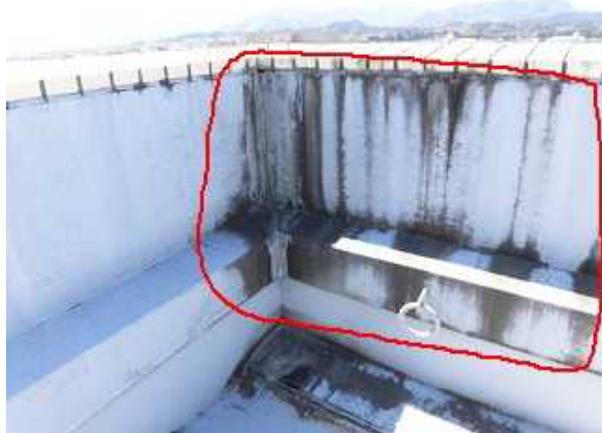
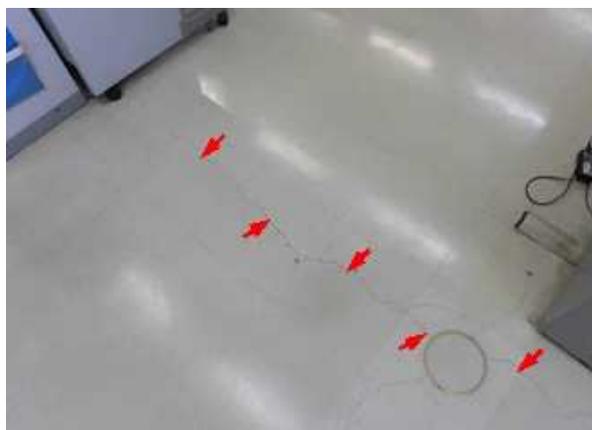
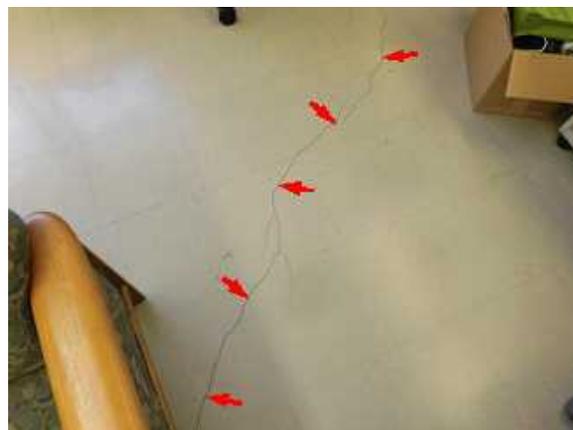
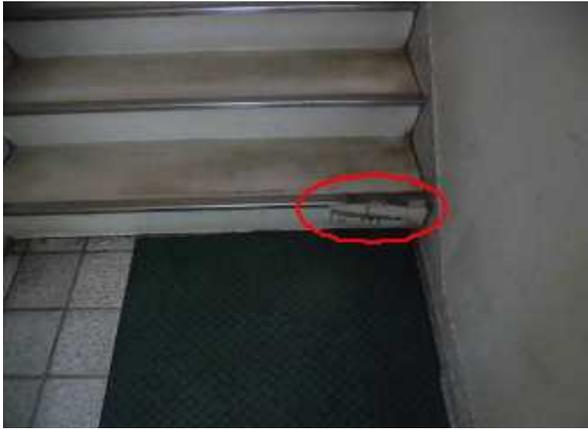
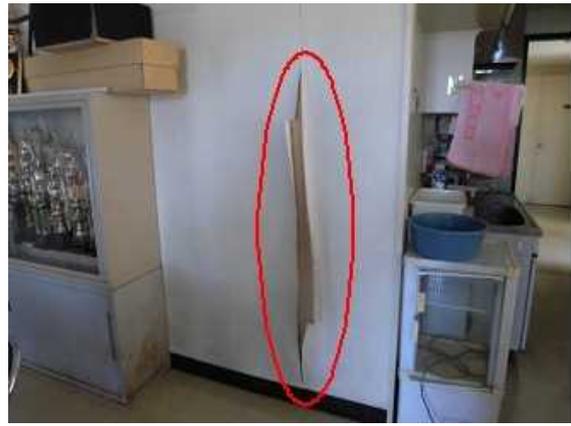
(3) 劣化状況の写真

調査部位	種類・形式等	定期点検の判定項目	定期点検の判定結果
建築物の内 部	躯体等	鉄筋コンクリート造及び鉄骨鉄筋コンクリート造の壁の室内に面する部分の躯体の劣化及び損傷の状況	床にひび割れが見られる。 ⇒一部是正済み。
屋上及び屋 根	屋上回り（屋上 面を除く。）	パラペットの立上がり面の劣化及び損傷の状況	パラペット立上がり面に 汚れが見られる。
避難施設等	階段	階段各部の劣化及び損傷の状況	階段蹴上シートの部分に 捲れが見られる。
その他	その他・外部の 状況	内壁の劣化及び損傷状況	内壁クロスに捲れが見ら れる。

当該施設は、築35年経過しており、平成31年度に実施された定期点検や日常点によると、外壁、内壁のひび割れ加え、照明設備などの老朽化が進んでいる状況です。

そこで、計画期間内において、軽微な維持修繕に加え、令和5年度に屋上防水改修令和6年度に外壁改修を実施します。
