南部事務所個別施設計画

令和2年10月

対象施設	南部事務所		
所在地	宮崎市古城町大谷2522番地3		
竣工年度	平成7年度	所管課	環境業務課
敷地面積	3,381.55 m ²	延床面積	1,794.31 m ²
主構造	RC造	階数	2階

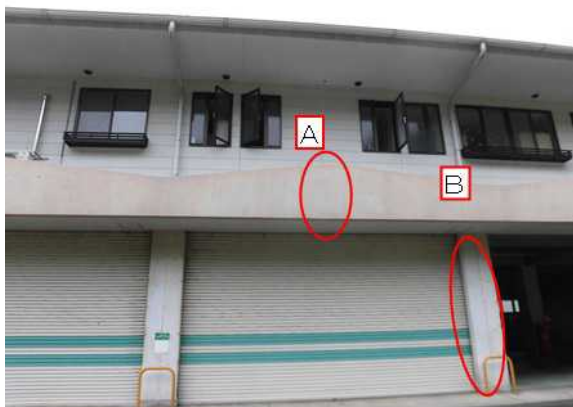
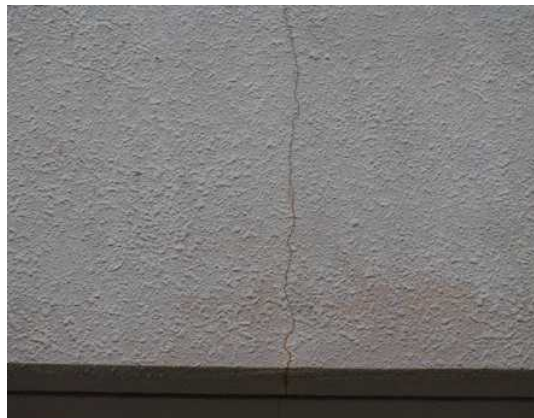
躯体等 (建物西側) A:ひび割れ B:発錆

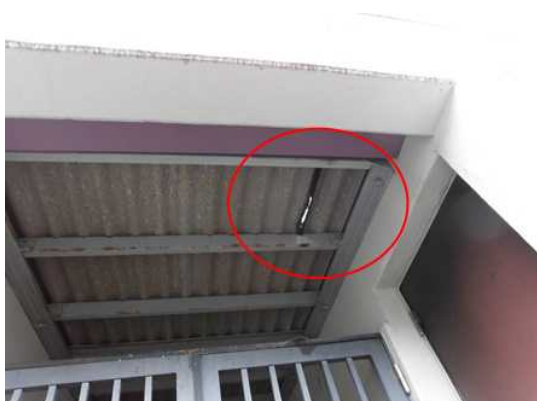
屋根 屋根スレート破れ

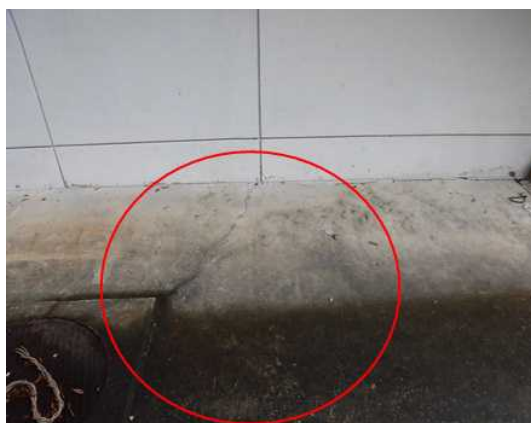
通路 ひび割れ

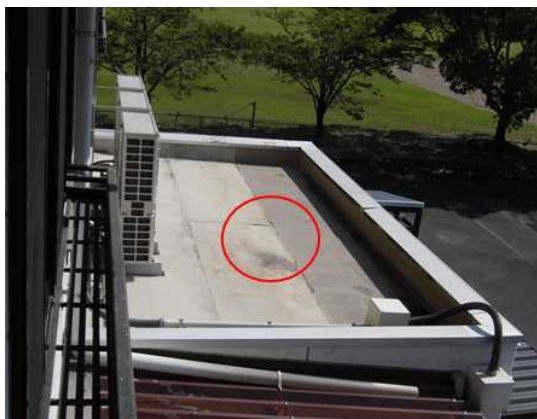
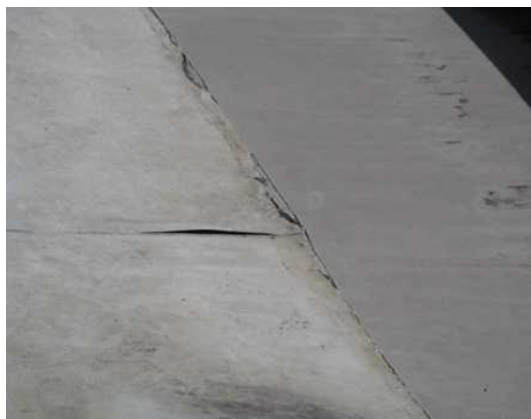
倉庫屋上 露出防水層の劣化

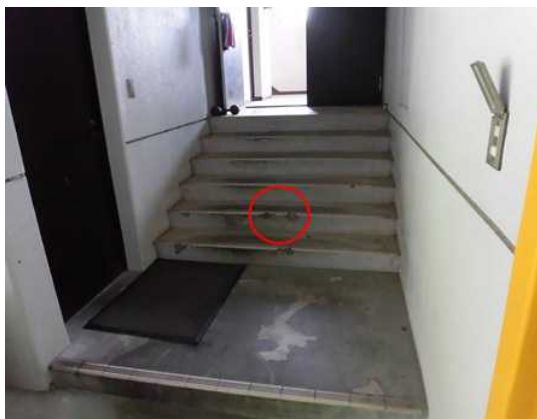
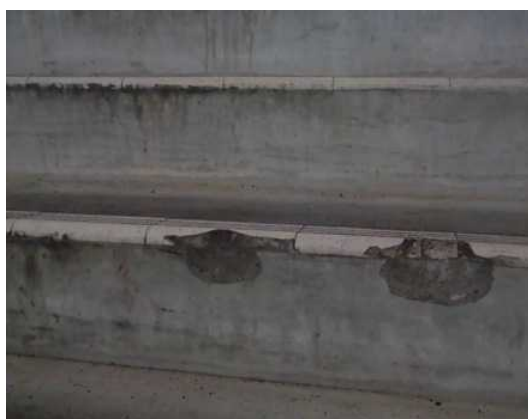
階段（車庫） ノンスリップタイルの破損

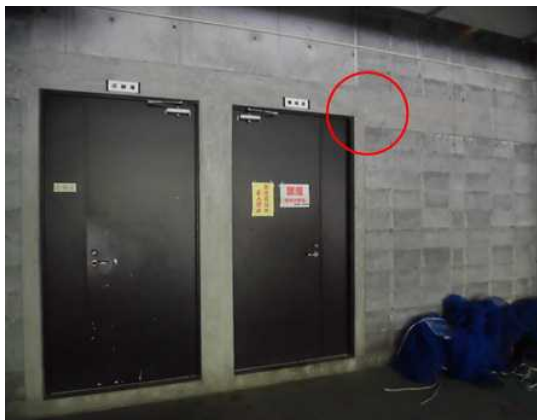
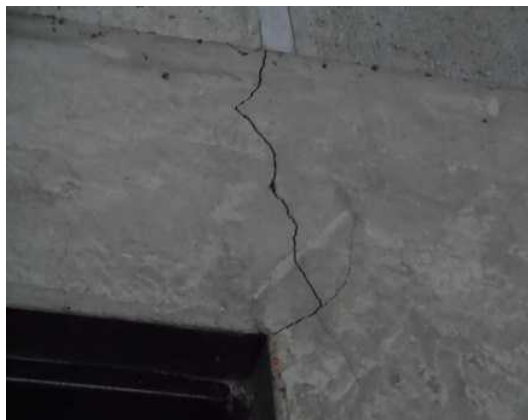
車庫 臥梁のひび割れ
