宮崎市中央公民館  
個別施設計画

令和3年3月  
教育委員会 生涯学習課

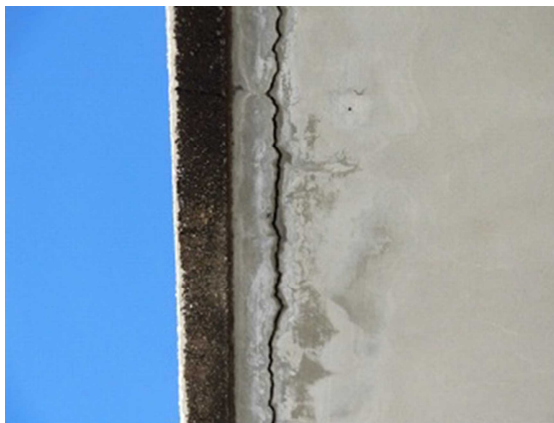
屋上の梁下端の状況

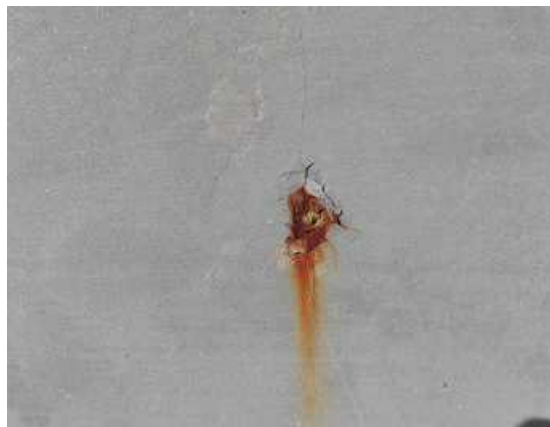
屋上の壁の状況

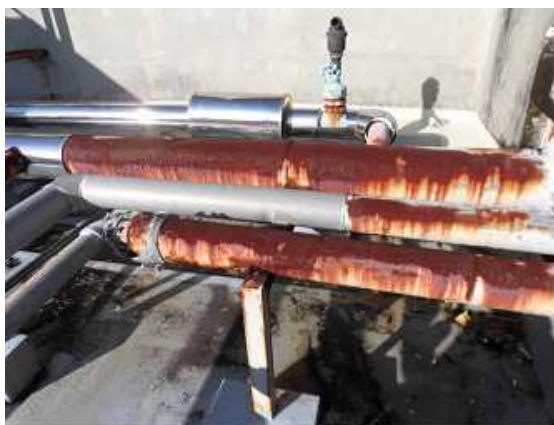
屋上の配管の状況

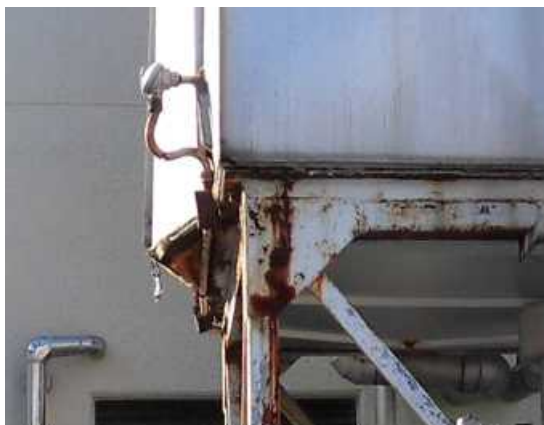
屋上の機器の状況

当該施設は、築38年経過しており、令和元年度の定期点検によると建物内部壁のひび割れや冷却塔設備の発錆や損傷など施設の老朽が見られる状況です。

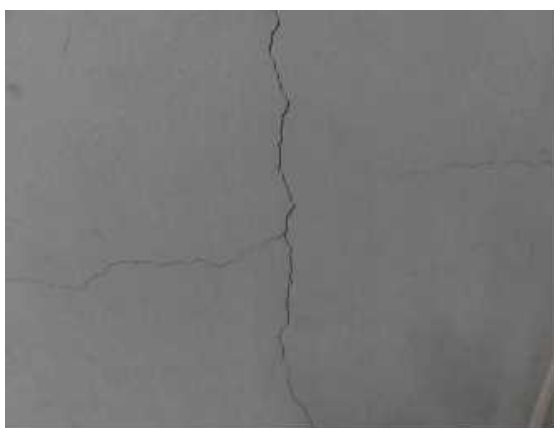
内壁の状況

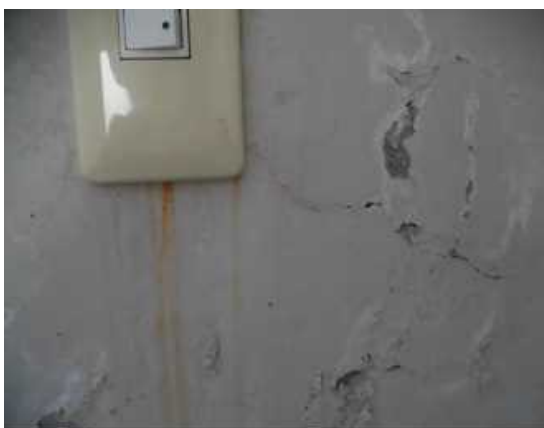
内壁の状況
