生活課

令和3年3月

宮崎南部墓地公園納骨堂 個別施設計画

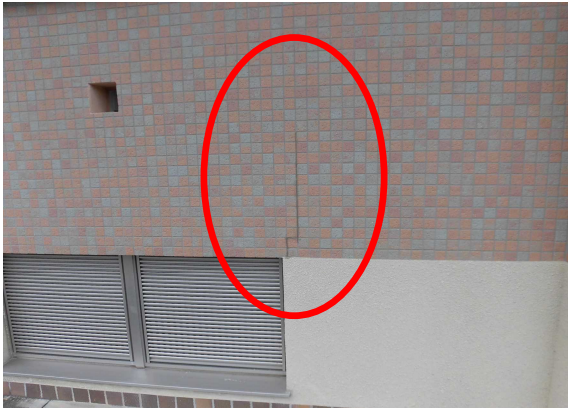
(納骨堂の外部西側)

| 調査部位 | 種類・形式等 | 定期点検(日常点検)の判定項目 | 定期点検の判定結果 |
|---|---|--|--|
| 建築物の外部 | 外装仕上げ材等 | タイル、石貼り等（乾式工法によるものを除く）、モルタル等の劣化及び損傷の状況 | 壁タイルに浮きが見られる。 |

壁タイルに浮きが見られる。

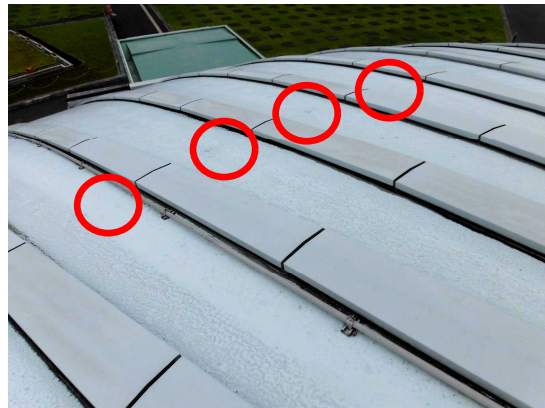
(納骨堂の屋根)

屋根にひび割れ及び透明撥水材に劣化が見られる。

| | 令和3年度 (2021年度) | 令和4年度 (2022年度) | 令和5年度 (2023年度) | 令和6年度 (2024年度) | 令和7年度 (2025年度) | 令和8年度 (2026年度) | 令和9年度 (2027年度) | |
|---|---|---|---|---|---|---|---|--|
| 宮崎南部墓地公園 納骨堂 | <div style="border: 1px solid black; padding: 5px; width: fit-content; margin: 0 auto;">維持管理修繕 ※特に屋根の修繕</div> | | | | | | | |

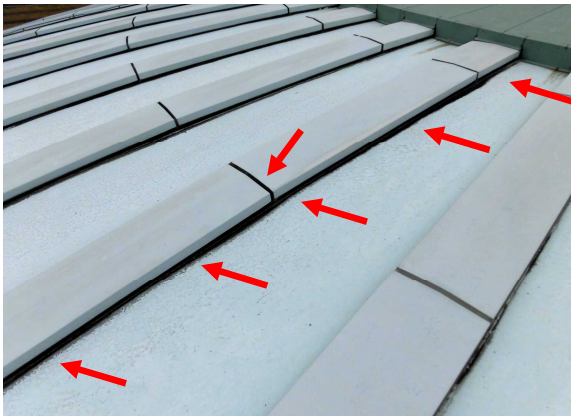
(納骨堂の屋根)

シーリング材に劣化が見られる。

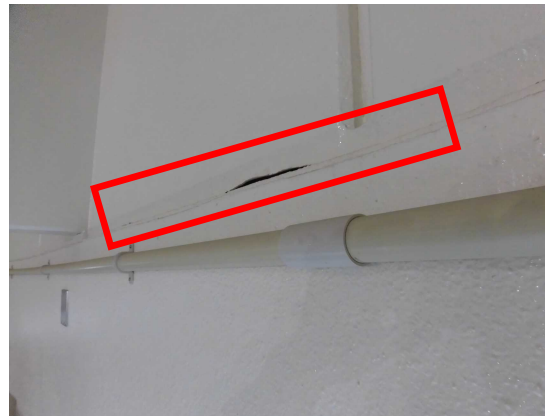
(納骨堂の内部)

| 調査部位 | 種類・形式等 | 定期点検(日常点検)の判定項目 | 定期点検の判定結果 |
|---|---|--|--|
| その他・内部の状況 | 壁（納骨堂） | 塗装の状況 | 塗装に亀裂が見られる。 |

壁の塗装に亀裂が見られる。

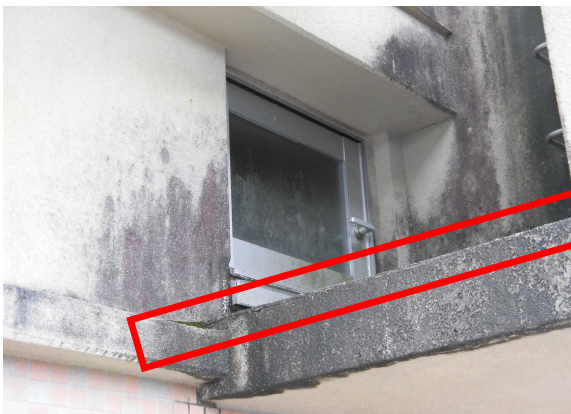
(納骨堂の外部北側)

| 調査部位 | 種類・形式等 | 定期点検(日常点検)の判定項目 | 定期点検の判定結果 |
|---|---|--|--|
| その他・外部の状況 | 屋根出入り口 | 床の状況 | 床モルタルに浮きが見られる。 |

屋根出入口の床モルタルに浮きが見られる。
