宮崎市教育支援教室
「希望教室」
個別施設計画

令和2年12月

(宮崎市教育委員会 学校教育課)

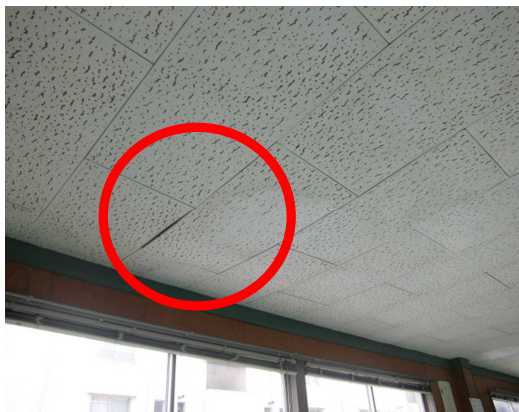
2階活動室 天井

しかし、当該施設は 1981 年（昭和 56 年）以前の旧耐震基準で建築されており、また、築 45 年経過していることから、建物の老朽化が進んでいます。外壁等も老朽化による塗装の劣化や発錆が生じており、このほか床や天井なども老朽化が進んでいる状況です。

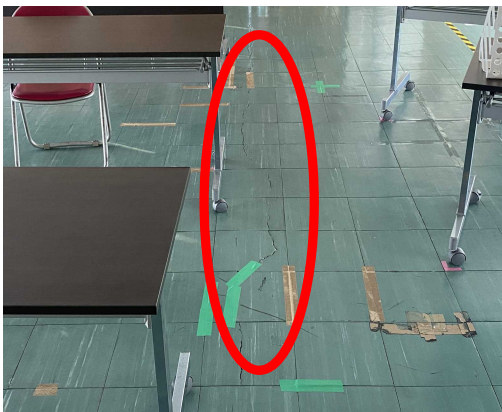
2階活動室 床

調査部位	種類・形式等	点検の判定項目	点検の判定結果
敷地及び地盤	敷地	敷地内の排水の状況	排水枡に落葉の溜まりが見られる
	空地、通路等	空地、通路等の管理は適切か	犬走り側溝にひび割れが見られる
建築物の外部	基礎	基礎の劣化及び損傷の状況	基礎の巾木（はばき）にひび割れが見られる
	躯体（くたい）	鉄骨部材の劣化及び損傷の状況	特に問題なし
	外壁仕上材等	金属系パネルの劣化及び損傷の状況	壁材に発錆が見られる
	外壁に緊結された空調室外機等	支持部分等の劣化及び損傷の状況	樋（とい）の塗装の劣化及び金物に破損が見られる
建築物の内部	床	床の劣化及び損傷状況	床に劣化やひび割れが見られる
その他	非常用階段	階段の劣化及び破損状況	階段に発錆が見られる
