宮崎市橘通東3丁目駐車場

(Y・Y PARK)

個別施設計画

令和3年3月

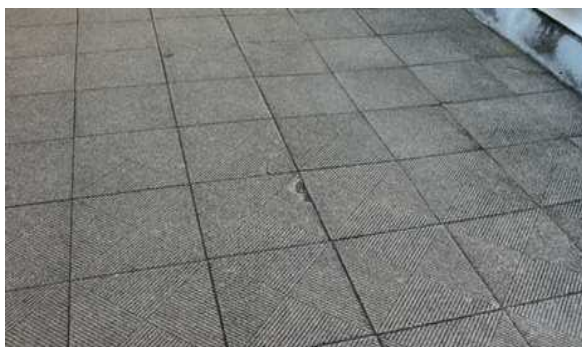
1階通路タイルブロック（割れ欠ける）

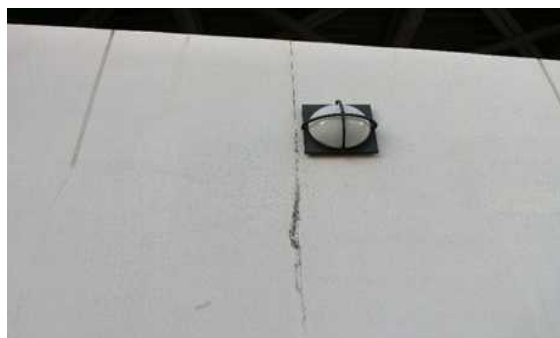
外壁（吹きつけタイルの割れ）

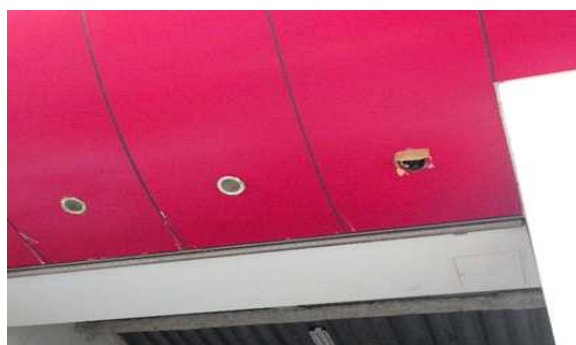
出入口上部照明（一部破損）

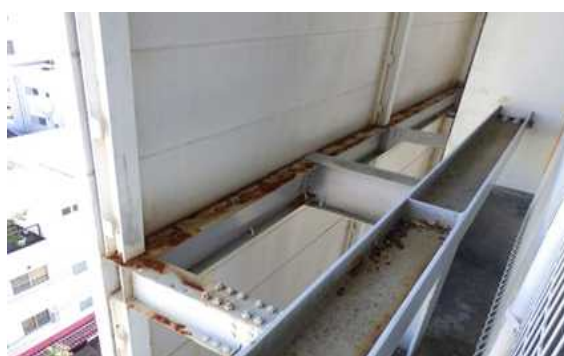
塗装（錆の発生）

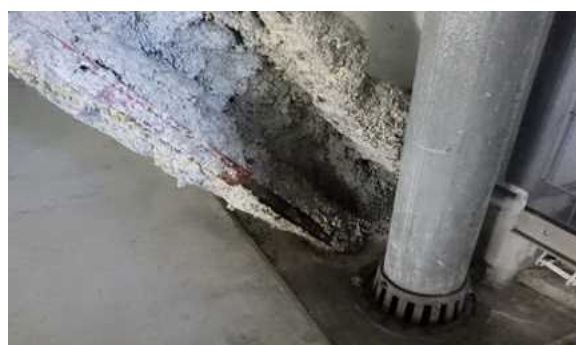
耐火被覆・塗装（剥落、鉄骨の錆）

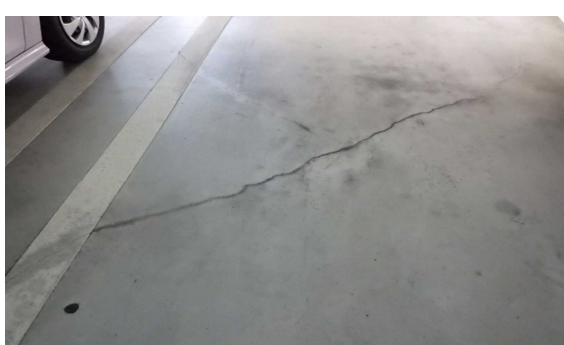
床版（ひび割れ）
