宮崎市生目の杜遊古館
個別施設計画

令和3年3月
文化財課

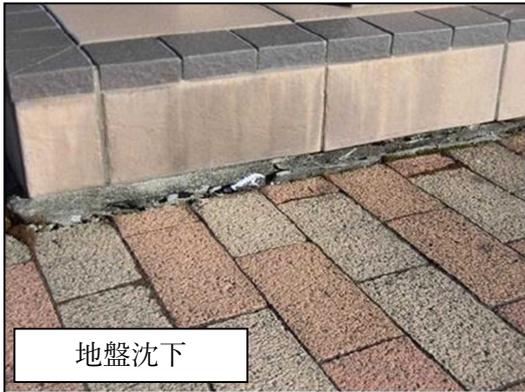
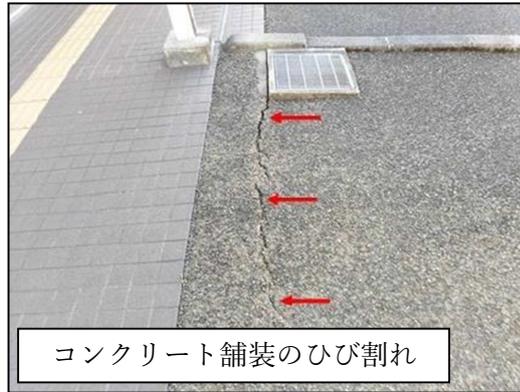
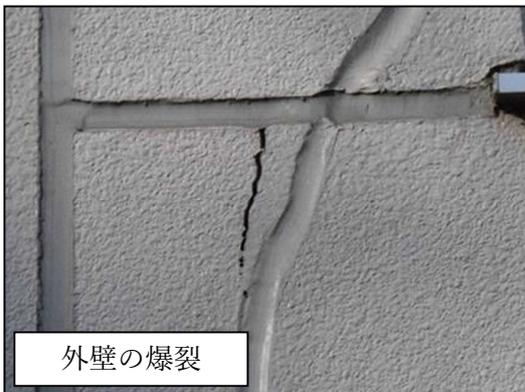
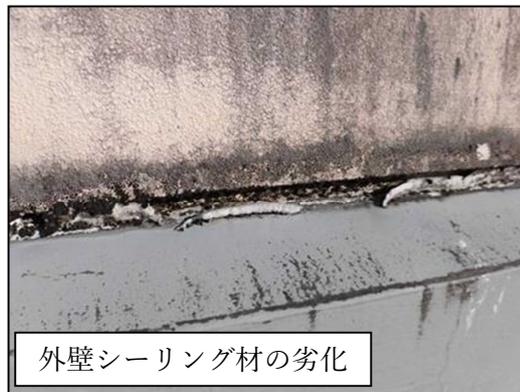
【埋蔵文化財センター】

調査部位	種類・形式等	定期点検の判定項目	定期点検の判定結果
敷地及び地盤	地盤	地盤沈下等による不陸、傾斜等の状況	地盤沈下が見られる
	敷地	舗装等の劣化及び損傷の状況	コンクリート舗装にひび割れが見られる
建築物の外部	外壁・躯体等	外壁躯体の劣化及び損傷の状況	外壁に爆裂が見られる
		シーリング材等の劣化及び損傷の状況	シーリング材に劣化が見られる
屋上及び屋根	屋上面	露出防水層の劣化及び損傷状況	防水層に劣化が見られる
避難施設等	非常用の照明装置	非常用の照明装置の作動の状況	モニターランプに消灯が見られる
その他	その他の調査項目	身障者駐車場の状況	塗装の剥がれが見られる

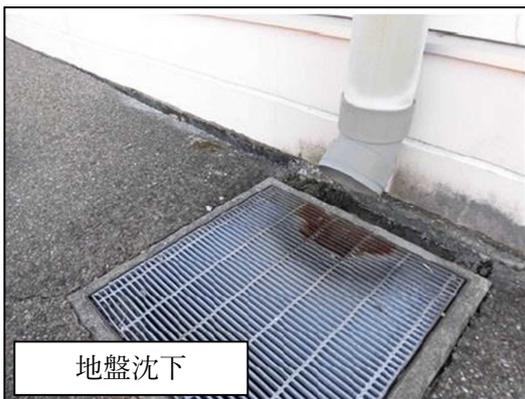
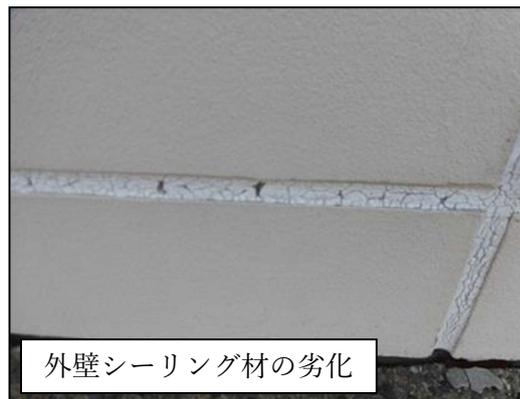
【体験学習棟】

調査部位	種類・形式等	定期点検の判定項目	定期点検の判定結果
敷地及び地盤	地盤	地盤沈下等による不陸、傾斜等の状況	地盤沈下が見られる
建築物の外部	外壁・躯体等	シーリング材等の劣化及び損傷の状況	シーリング材等の劣化が見られる
避難施設等	非常用の照明装置	非常用の照明装置の作動の状況	モニターランプの消灯が見られる

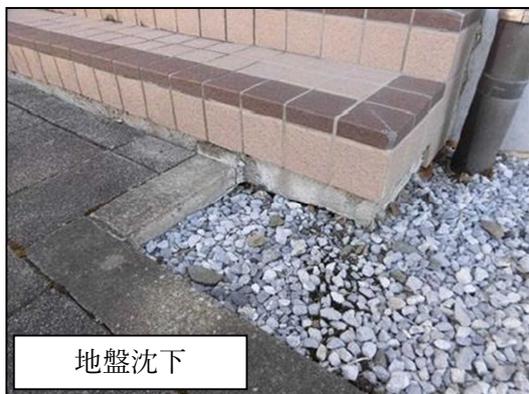
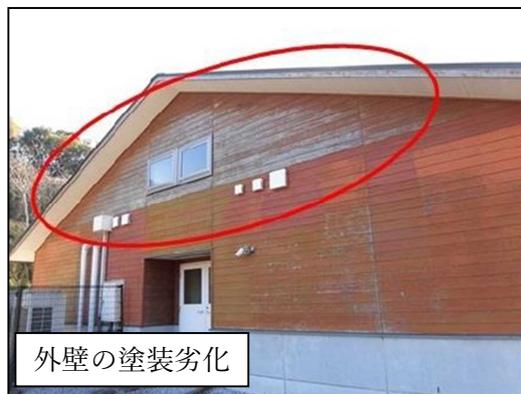
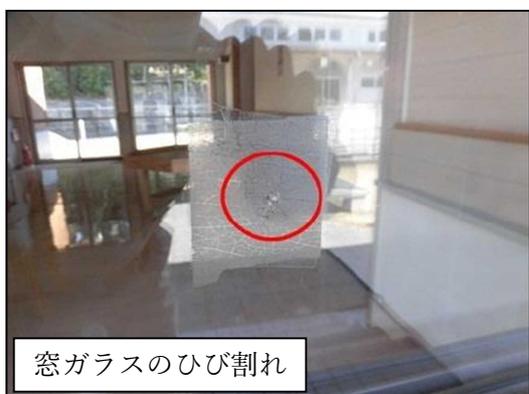
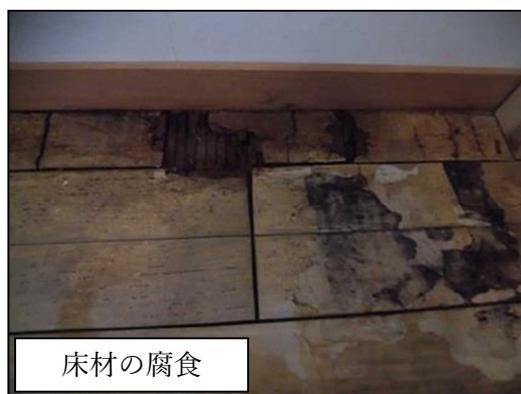
【旧宿泊棟】

調査部位	種類・形式等	定期点検の判定項目	定期点検の判定結果
敷地及び地盤	地盤	地盤沈下等による不陸、傾斜等の状況	地盤沈下が見られる
建築物の外部	外装仕上げ材等	乾湿工法によるタイル、石貼り等の劣化及び損傷の状況	外壁に塗装劣化が見られる
	窓サッシ等	サッシ等の劣化及び損傷の状況	ガラスにひび割れが見られる
非難施設等	非常用の照明装置	非常用の照明装置の作動の状況	モニターランプの消灯が見られる
その他	その他の調査項目	建築物内部の状況	床材に腐食が見られる
