宮崎市道の駅高岡
個別施設計画

令和3年3月
高岡総合支所・農林建設課

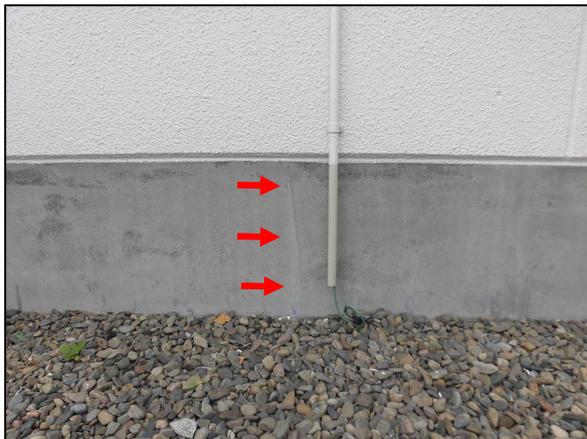
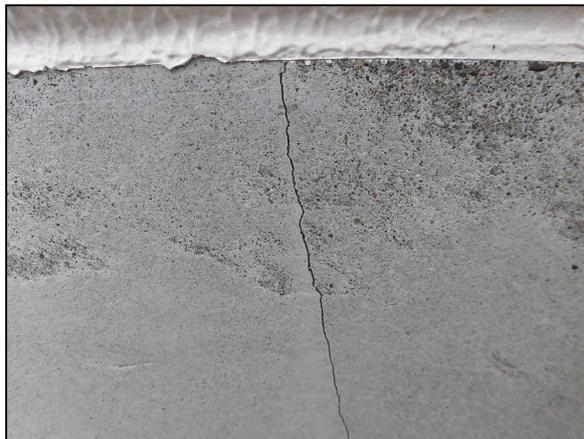
| 調査部位 | 種類・形式等 | 定期点検の判定項目 | 定期点検の判定結果 |
|---|---|---|---|
| 建築物の外部 | 基礎 | 基礎の劣化及び損傷の状況 | 基礎の巾木にひび割れが見られる |

基礎巾木にひび割れ

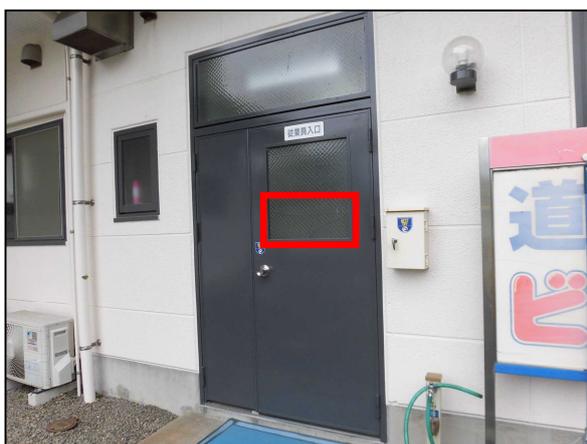
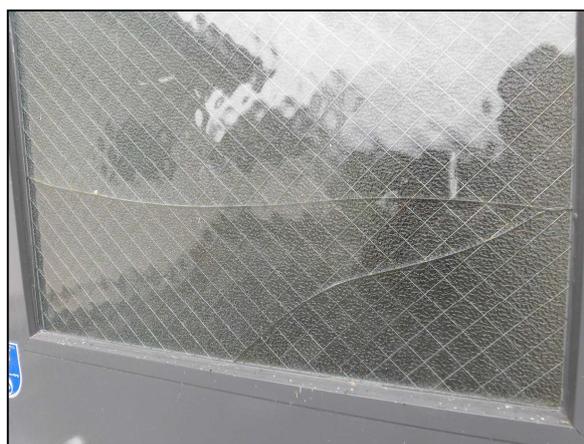
| 調査部位 | 種類・形式等 | 定期点検の判定項目 | 定期点検の判定結果 |
|---|---|---|---|
| | 窓サッシ等 | サッシ等の劣化及び損傷状況 | 硝子にひび割れが見られる |

硝子にひび割れ

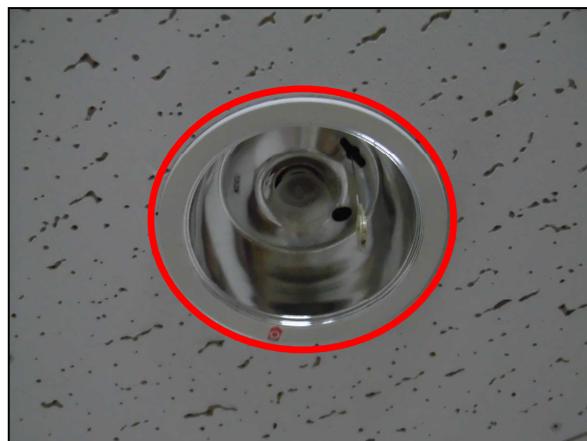
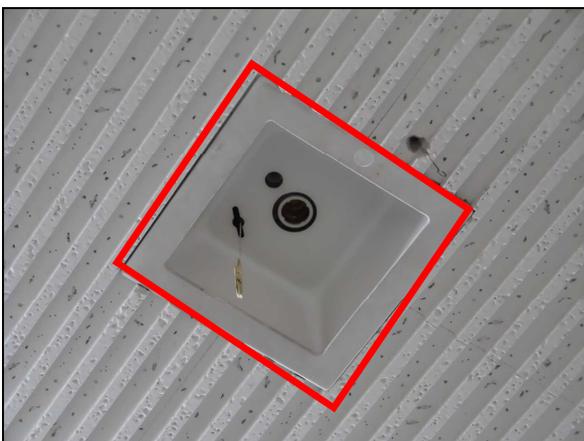
| 調査部位 | 種類・形式等 | 定期点検の判定項目 | 定期点検の判定結果 |
|---|---|---|---|
| 避難施設等 | 非常用の照明装置 | 非常用の照明装置の作動の状況 | 非常用照明のモニターランプに消灯が見られる |
| | | | 非常用照明の電球がない 非常用照明のモニターランプに消灯が見られる |

モニターランプの消灯

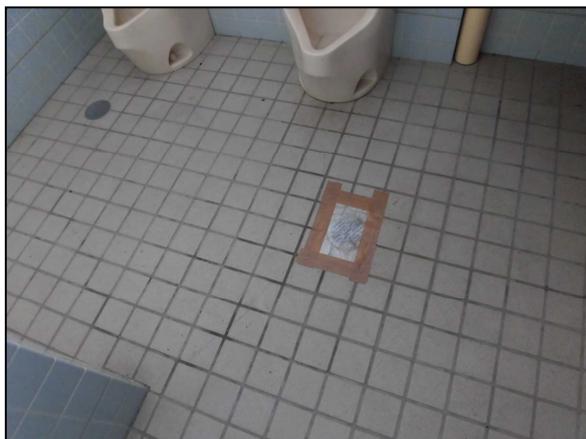
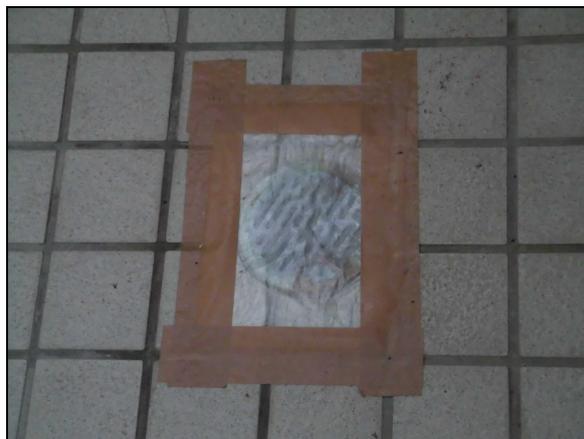
| 調査部位 | 種類・形式等 | 定期点検の判定項目 | 定期点検の判定結果 |
|---|---|---|---|
| その他 | その他・設備の状況 | その他・設備の状況 | 便所の排水溝に臭気止めの目張りがされている |

臭気止めの目張りがある
