宮崎市選挙管理委員会倉庫
個別施設計画

令和3年3月
選挙管理委員会事務局

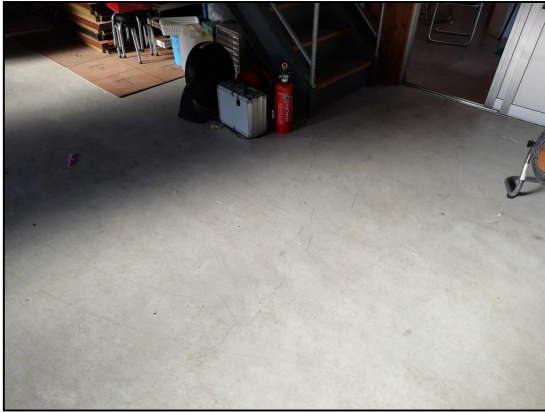
調査部位	種類・形式等	定期点検の判定項目	定期点検の判定結果
建築物の内部	床	鉄骨造の床躯体の劣化及び損傷の状況	ひび割れが見られる

床ひび割れの状況

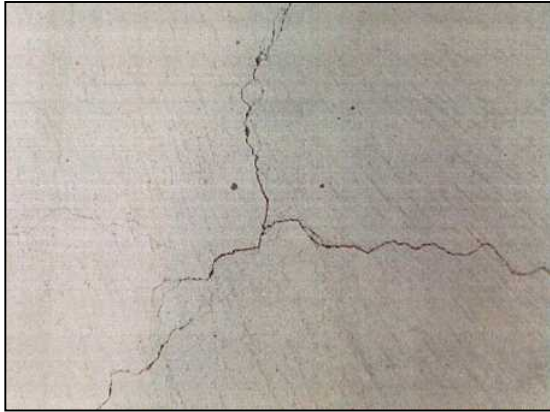
床ひび割れの状況（拡大）

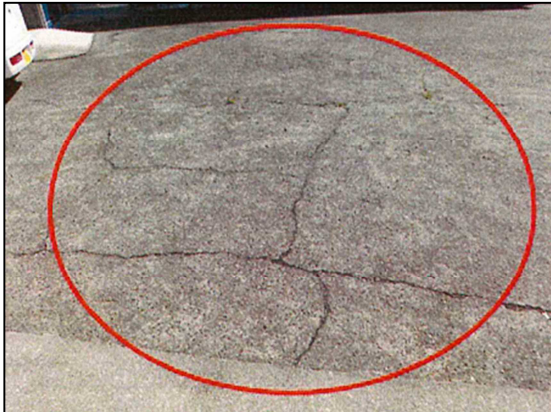
調査部位	種類・形式等	定期点検の判定項目	定期点検の判定結果
敷地及び地盤	舗装等	舗装等にひび割れ、段差等はないか	コンクリート舗装にひび割れが見られる
建築物の外部	躯体	鉄骨造の外壁躯体の劣化及び損傷の状況	発錆が見られる
	窓サッシ等	サッシ等の劣化及び損傷の状況	ドア変形、シャッター損傷が見られる
屋上及び屋根	屋根	屋根の劣化及び損傷の状況	面戸隙間、屋根ボルトの腐食、屋根材の腐食及び発錆が見られる
建築物の内部 その他	躯体等	鉄骨造の壁の室内に面する部分の躯体の劣化及び損傷の状況	発錆が見られる
	床	鉄骨造の床躯体の劣化及び損傷の状況	ひび割れが見られる
	雨漏りの状況	外壁からの雨漏りはないか	雨漏り跡が見られる

敷地舗装の状況

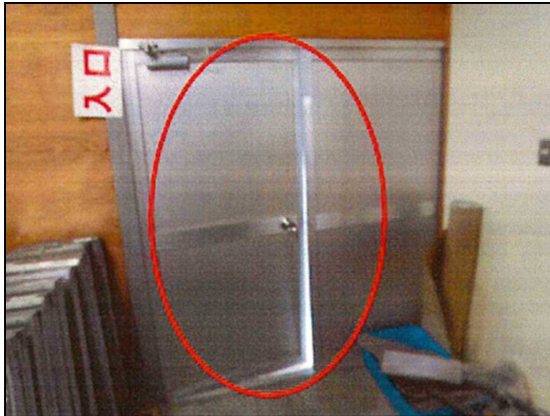
ドア変形の状況

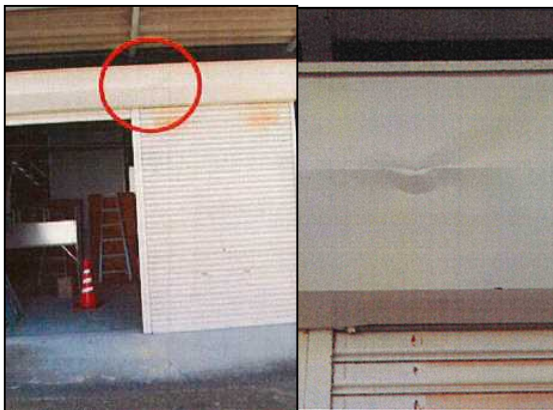
シャッター損傷の状況

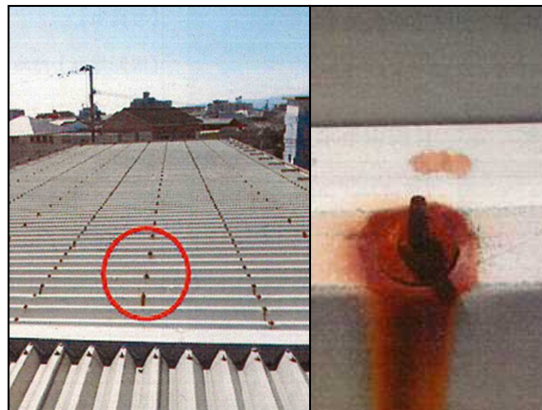
ボルト腐食の状況

計画期間内においては、施設機能を確保するために令和5年度に屋上防水改修を実施し、その他の部分は定期的な点検等を通して施設状況を把握しながら、必要な範囲で維持修繕を行います。

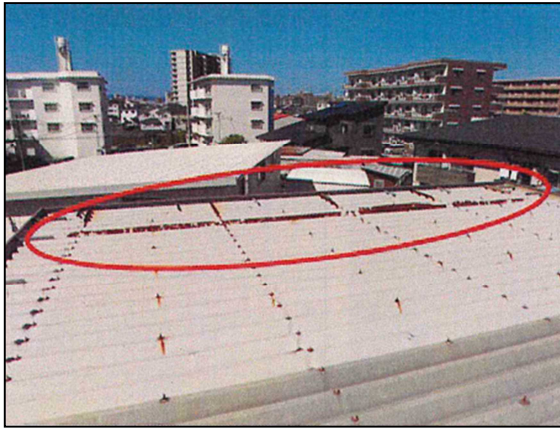
屋根材の発錆状況①

東側倉庫は、築25年経過しており、令和元年度に実施された定期点検によると、「屋根材の腐食・発錆」が見られるなど、施設の老朽化が進んでいる状況です。

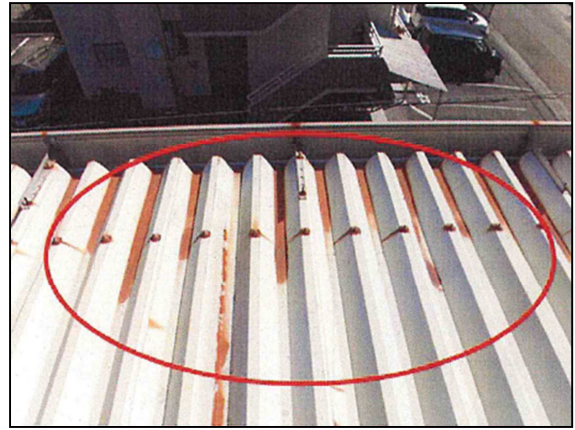
屋根材の発錆状況②

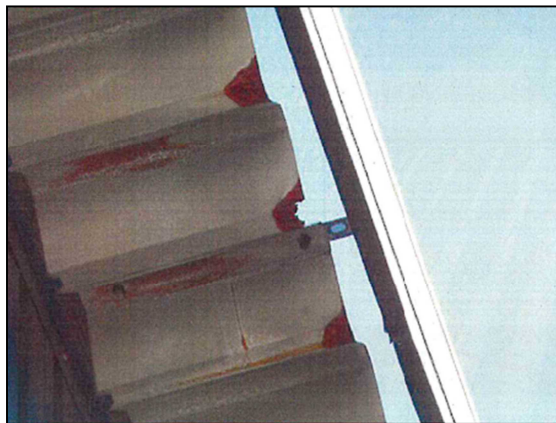
屋根材の腐食及び発錆状況③

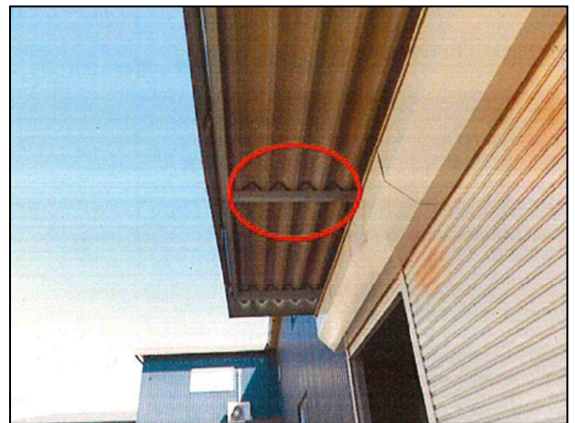
庇タイトフレームの発錆状況

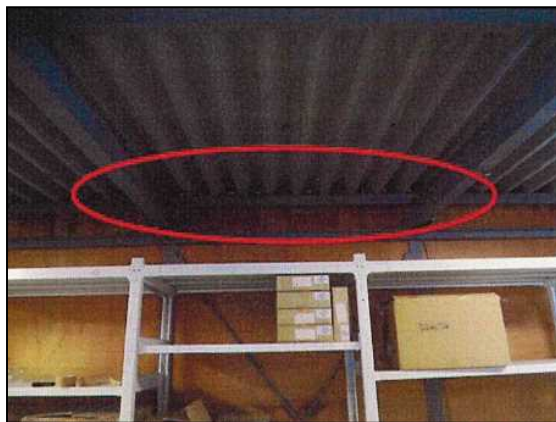
屋根面戸の隙間状況

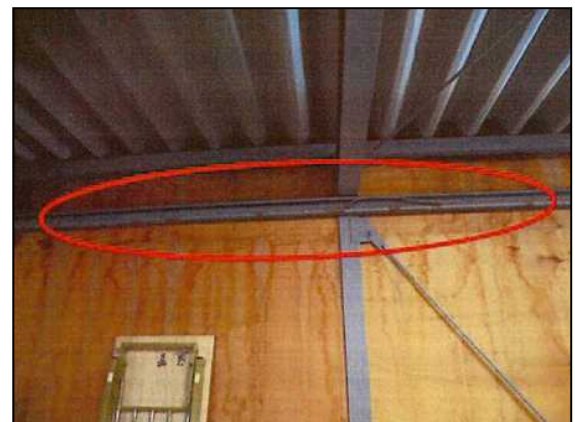
内部鉄骨の発錆状況

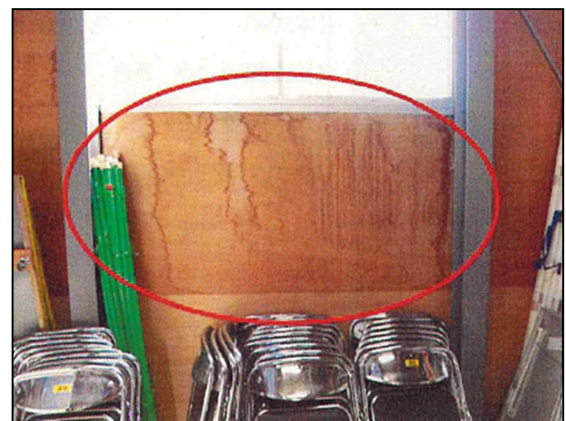
雨漏り跡の状況
