宮崎市青島ビーチセンター 個別施設計画

令和3年3月
観光戦略課

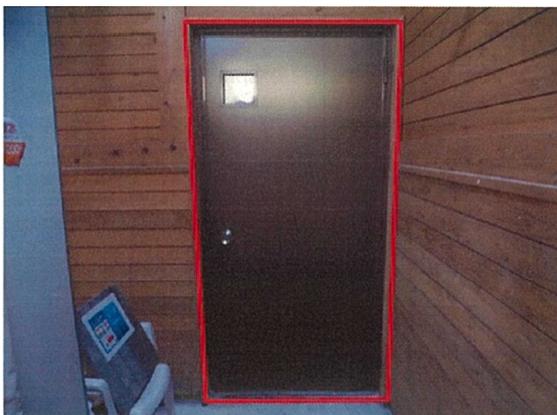
女子シャワー室のドアの開閉が困難

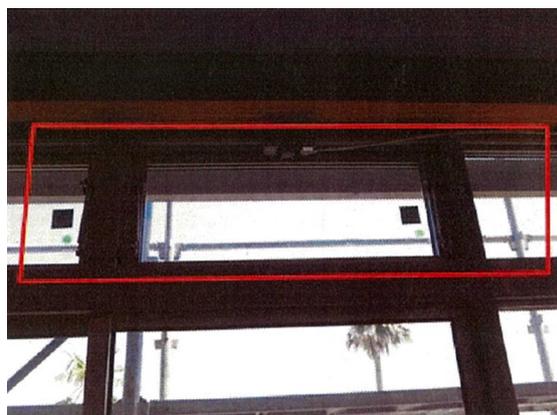
排煙窓のサッシの劣化

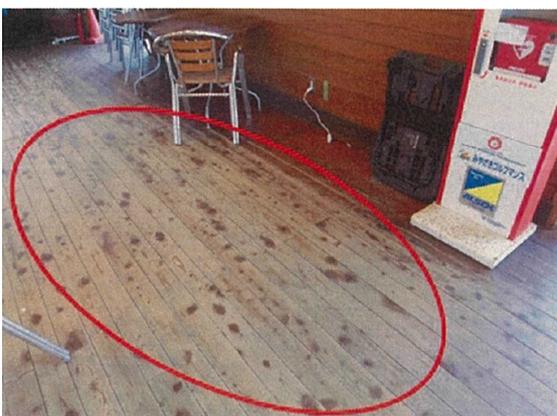
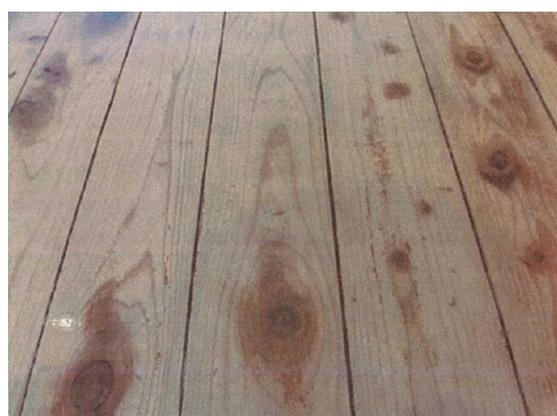
床の塗装の劣化

床の塗装の劣化(拡大写真)

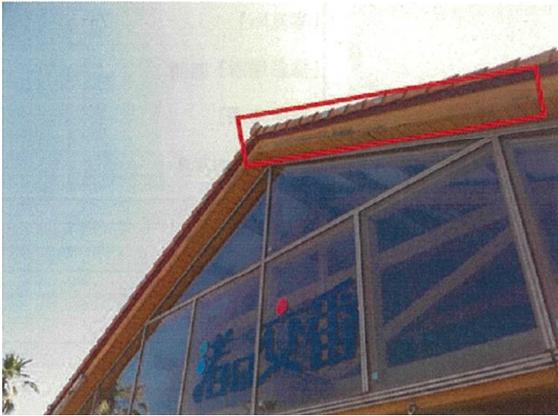
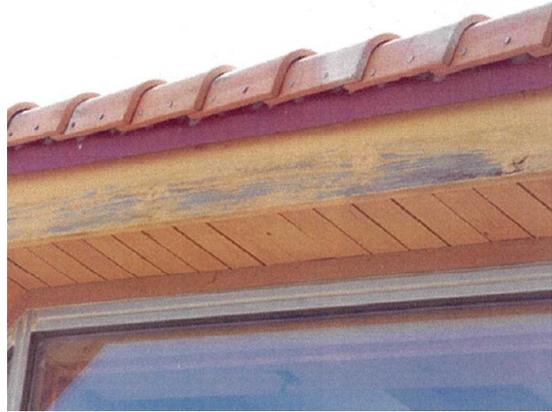
屋根木部の塗装の劣化

屋根木部の塗装の劣化(拡大写真)

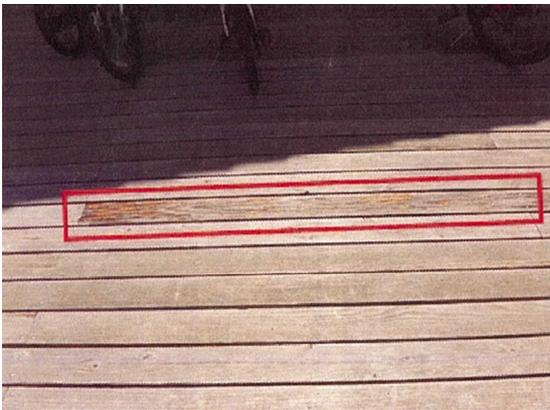
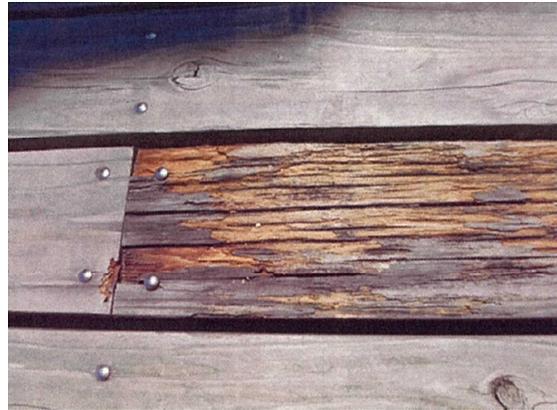
デッキの腐食及び釘浮き (R2 修繕済)

デッキの腐食及び釘浮き(拡大写真) (R2 修繕済)
