青島地域総合センター
個別施設計画

令和元年 1 2 月

青島地域総合センター個別施設計画

赤江地域センター個別施設計画

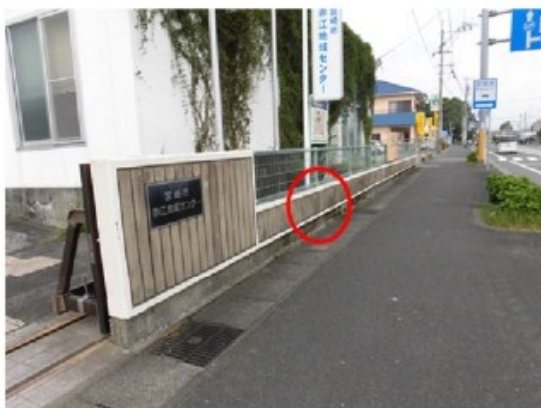
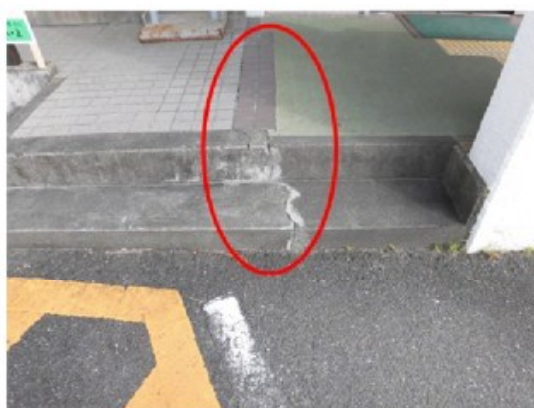
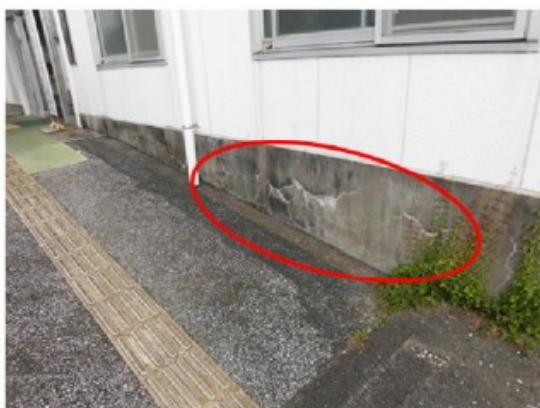
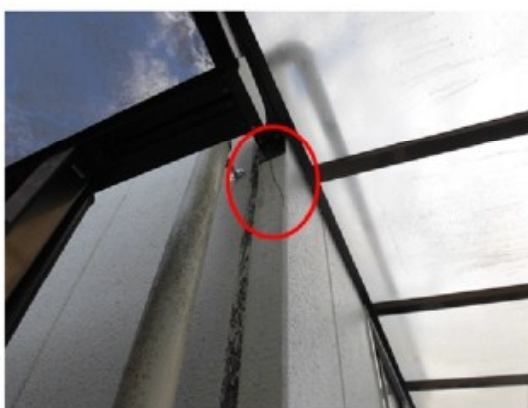
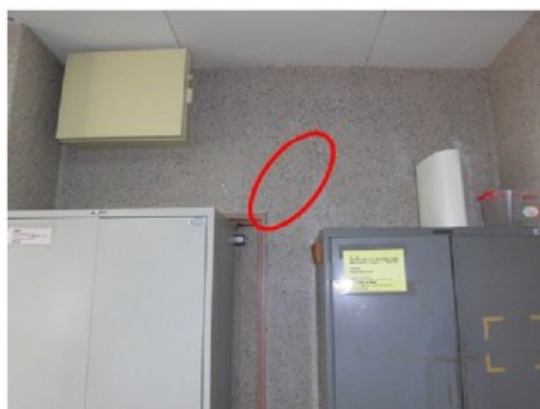
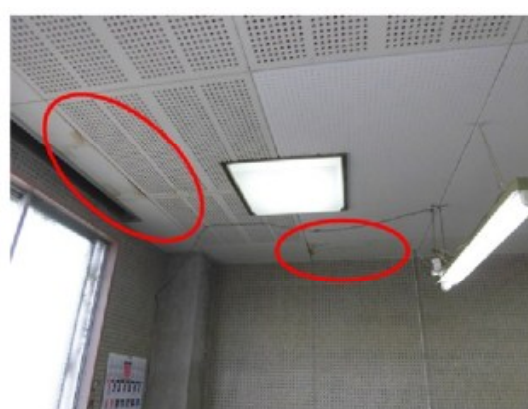
(3) 劣化状況の写真

調査部位	種類・形式等	定期点検の判定項目	定期点検の判定結果
敷地及び地盤	空地、通路等	空地、通路等の管理は適切であるか	ひび割れが見られる
	塀等	組積造の塀又は補強コンクリート造の塀等の劣化及び損傷の状況	ひび割れが見られる
建築物の外部	基礎	基礎の劣化及び損傷の状況	ひび割れが見られる
	躯体等	鉄筋コンクリート造及び鉄骨鉄筋コンクリート造の外壁躯体の劣化及び損傷の状況	錆汁が見られる
	外壁仕上材等	タイル、石貼り等、モルタル等の劣化及び損傷状況	ひび割れ・塗装の剥がれが見られる
		金属系パネルの劣化及び損傷の状況	汚損が見られる
		コンクリート系パネルの劣化及び損傷の状況	ひび割れが見られる
窓回り	サッシ等の劣化及び損傷状況	ビート及びシーリング材の劣化が見られる	
屋上及び屋根	屋上回り	金属笠木の劣化及び損傷の状況	損傷が見られる
	屋上面	屋上面の劣化及び損傷状況	浮きや劣化が見られ、水溜りが発生している

建築物の内部	躯体等	壁の室内に面する部分の躯体の劣化及び損傷状況	ひび割れが多数見られる
		床躯体の劣化及び損傷状況	ひび割れが見られる
	天井	室内に面する部分の仕上げの劣化及び損傷状況	シミが見られる

まずは、耐用年数を超過し、故障が頻発している空調設備、及び経年劣化がひどく早急な対応が必要な屋上防水の改修を行います。また、腐食等による落下の危険性がある外壁や窓枠の改修を行います。

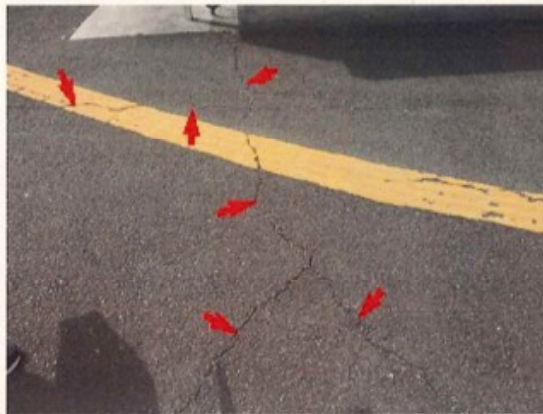
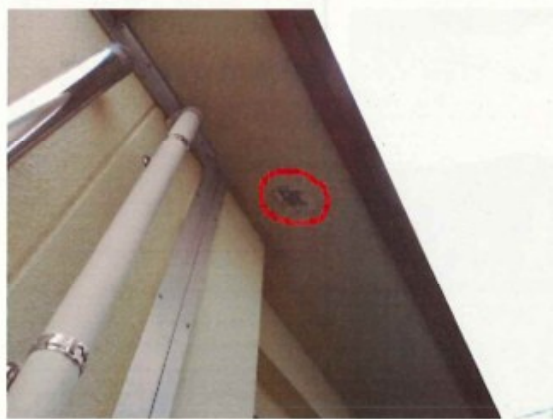
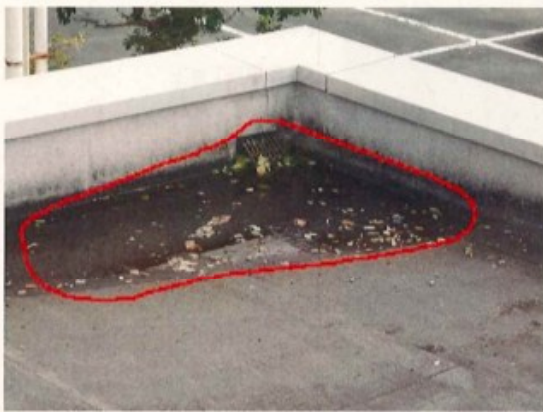
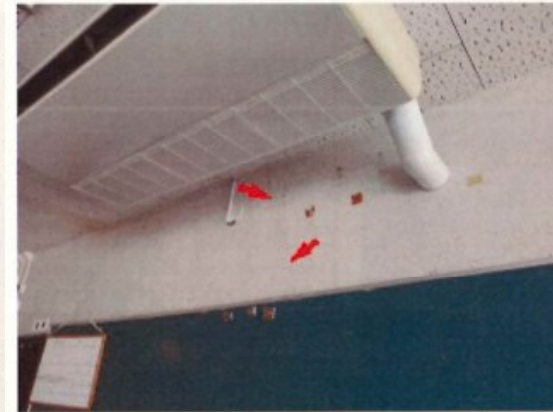
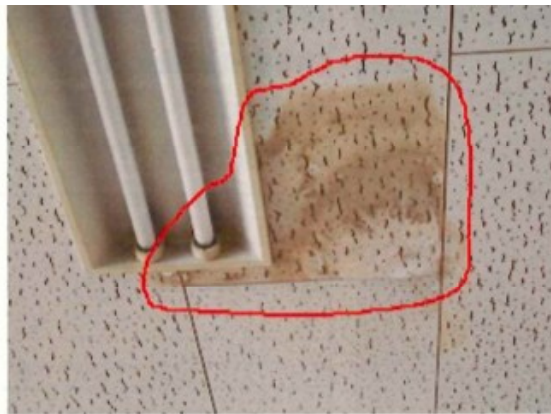
(3) 劣化状況の写真

調査部位	種類・形式等	定期点検の判定項目	定期点検の判定結果
敷地及び地盤	舗装等の劣化及び損傷状況	舗装等にひび割れ、段差等はないか	ひび割れが見られる
建築物の外部	躯体 RC造（一部S造）	鉄骨造の外壁躯体の劣化及び損傷の状況	特に問題なし
	外壁仕上材等	タイル、石貼り等、モルタル等の劣化及び損傷状況	軒あげ裏に塗装の剥がれが見られる
屋上及び屋根	屋上回り	排水溝（ドレンを含む）の劣化及び損傷の状況	ドレン回りに落葉の堆積が見られ、排水詰りの原因になる
建築物の内部	躯体等	鉄筋コンクリート造及び鉄骨鉄筋コンクリート造の壁の室内に面する部分の躯体の劣化及び損傷状況	ひび割れ、クラックが多数見られる
	天井	室内に面する部分の仕上げの劣化及び損傷状況	シミが見られる

なお、複合化されるまでの期間は利用者の安全の確保を最優先とするとともに施設としての機能を一定レベルに維持するための修繕を図っていきます。

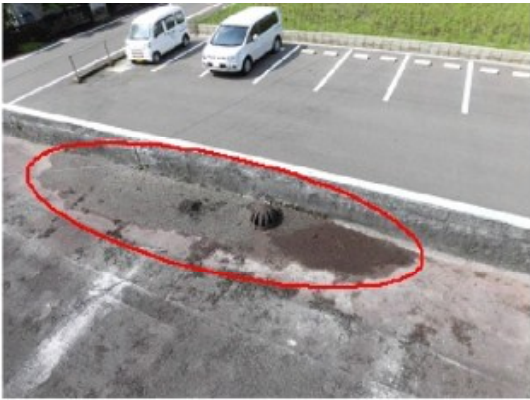
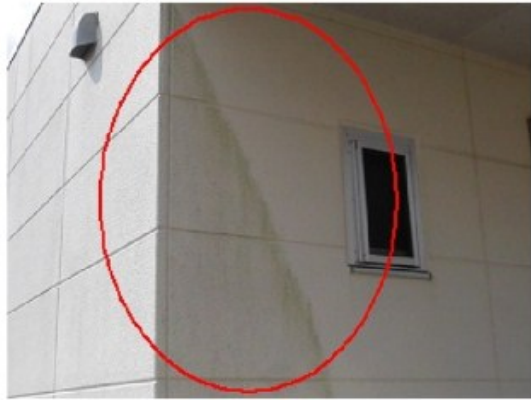
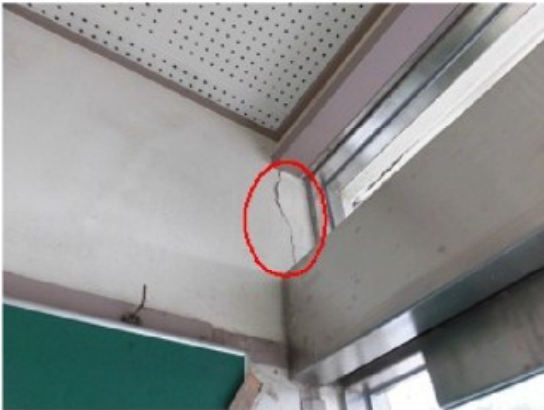
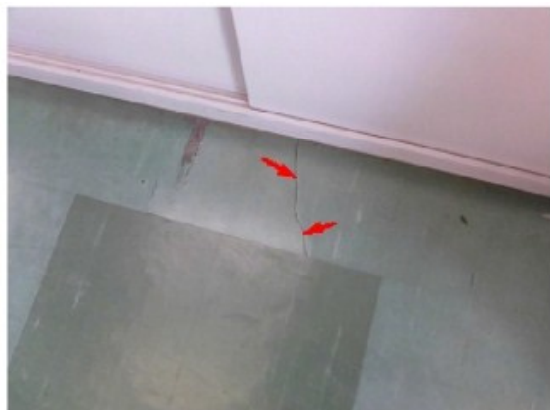
(3) 劣化状況の写真

調査部位	種類・形式等	定期点検の判定項目	定期点検の判定結果
敷地及び地盤	空地、通路等	空地、通路等の管理は適切であるか	ひび割れが見られる
	敷地	敷地内の排水の状況	側溝にひび割れが見られる
建築物の外部	基礎	基礎の劣化及び損傷の状況	ひび割れが見られる
	外装仕上げ材等	コンクリート系パネルの劣化及び損傷の状況	ノリの付着が見られる
	シーリング材等の劣化及び損傷状況	シーリング材の界面剥離、弾力低下はみられないか	損傷が見られる
屋上及び屋根	屋上回り	排水溝（ドレーンを含む）の劣化及び損傷の状況	土等が溜まっている
	屋上	屋根の劣化及び損傷の状況	発錆が見られる
	露出防水層の劣化及び損傷状況	防水層に膨れ、ひび割れ、破断等はないか	劣化、剥がれが見られる
建築物の内部	躯体等	壁の室内に面する部分の躯体の劣化及び損傷の状況	ひび割れが、発錆が見られる
		床躯体の劣化及び損傷状況	ひび割れが見られる
その他		建築物外部の状況	スロープ側壁にひび割れ、塗装剥がれが見られる

まずは、耐用年数を超過し、故障が頻発している空調設備、及び経年劣化がひどく早急な対応が必要な屋上防水の改修を行います。また、腐食等による落下の危険性がある外壁や窓枠の改修を行います。

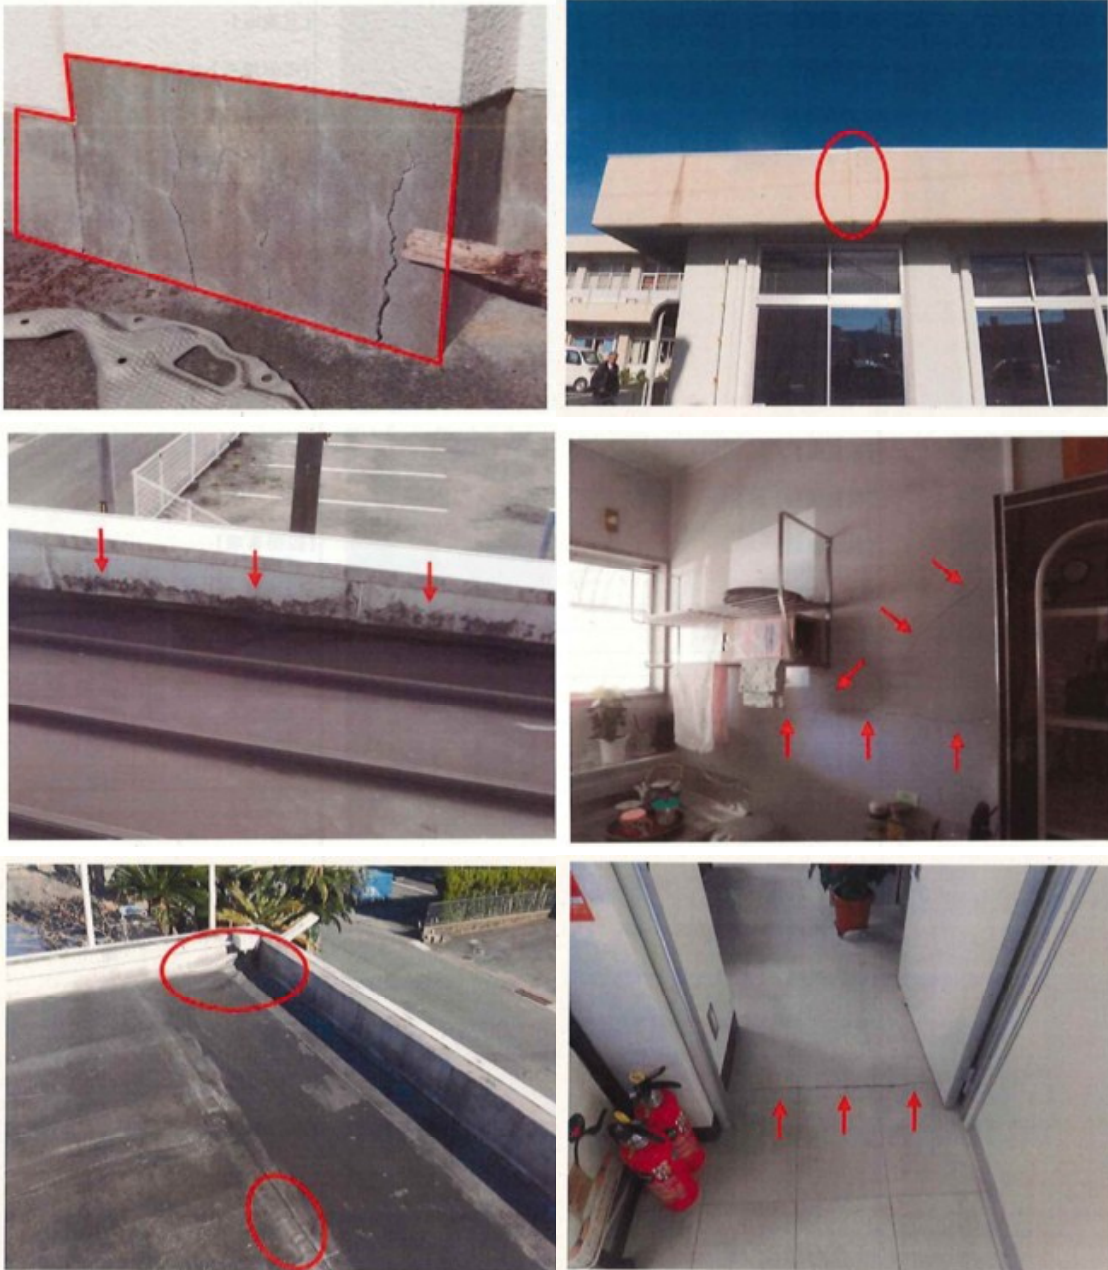
(3) 劣化状況の写真

調査部位	種類・形式等	定期点検の判定項目	定期点検の判定結果
敷地及び地盤	空地、通路等	空地、通路等の管理は適切であるか	ひび割れが見られる
	舗装等の劣化及び損傷状況	舗装等にひび割れ、段差等はないか	欠損、ひび割れが見られる
建築物の外部	躯体 RC造（一部S造）	鉄筋コンクリート造及び鉄筋コンクリート造の外壁躯体の劣化及び損傷の状況	ひび割れが見られる
	外壁仕上材等	タイル、石貼り等、モルタル等の劣化及び損傷状況	黒ずみが見られる
	窓回り	シーリング材等の劣化及び損傷状況	シーリング材の劣化が見られる
屋上及び屋根	屋上回り	屋根の劣化及び損傷の状況	経年劣化が見られる
		露出防水層の劣化及び損傷状況	シート防水に浮きが見られ、雨漏れする恐れがある
		笠木モルタル等の劣化及び損傷状況	モルタルの損傷が見られる
	屋上面	屋上面の劣化及び損傷状況	浮きや劣化が見られ、水溜りが発生している
建築物の内部	躯体等	鉄筋コンクリート造及び鉄骨コンクリート造の壁に面する部分の躯体の劣化及び損傷状況	ひび割れが多数見られる

鉄骨造の床躯体の劣化及び 損傷状況	ひび割れが見られる
--	----------------------	-----------

なお、複合化されるまでの期間は利用者の安全の確保を最優先とするとともに施設としての機能を一定レベルに維持するための修繕を図っていきます。
