令和4年度工事技術監査結果の公表について

# 工事技術監査結果報告書

# 宮崎市 令和 4 年度工事技術調査 報告書

令和 4 年 12 月 15 日

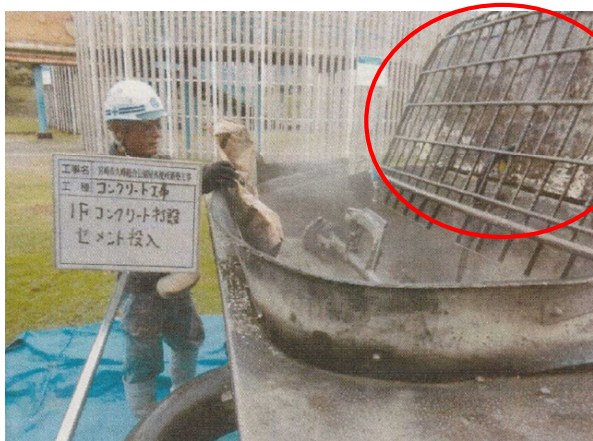
(写真 1)

- ・施工中構造物の鉄筋端部がしっかり養生されている。（写真省略）
- ・生コンクリートポンプ圧送車の生コン投入口の防護金網を開けたまま、セメントを投入している。労働安全衛生規則（以下「安衛則」という。）101 条の違反。（写真 1）

| 工事名 | 担当課 | 指摘事項 |
|---|---|---|
| 宮崎市久峰総合公園屋外便所新築工事 | 建設部建築住宅課 | <p>ア コンクリートポンプ車のホッパ（投入口）へのセメント投入時において、ホッパスクリーン（防護金網）を外して作業していた。適切な安全管理の指導に留意されたい。</p> <p>【労働安全衛生規則第 101 条】</p> <p>イ わく組足場について、次のような不備があった。適切な安全管理の指導に留意されたい。</p> <ul style="list-style-type: none"> <li>開口部に転落防止のための手すりが設置されていなかった。</li> </ul> <p>【労働安全衛生規則第 563 条】</p> <ul style="list-style-type: none"> <li>交さ筋かい（ブレース）下部に、転落防止のための下さんまたは幅木が設置されていなかった。</li> </ul> <p>【労働安全衛生規則第 563、567 条】</p> <ul style="list-style-type: none"> <li>手すりにたわみが生じる恐れのあるもの（繊維ロープ）を使用し、設置していた。</li> </ul> <p>【労働安全衛生規則第 563 条】</p> |

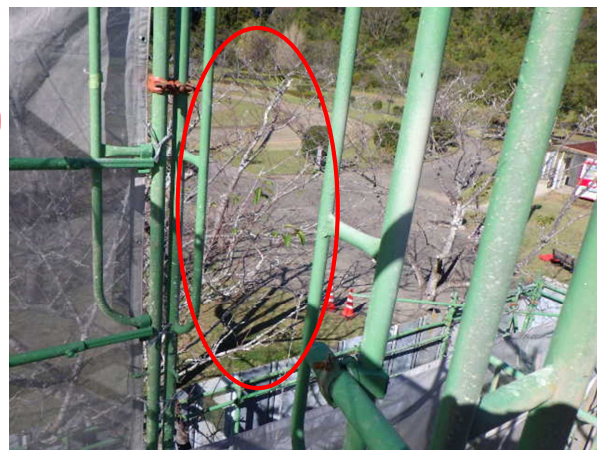
(写真 2)

- ・工事案内看板、建設業許可票、建退協加入票、施工体系図などが適切に掲示されている。（写真省略）
- ・桟組足場の開口部に転落防止の手摺がなされていない。安衛則 563 条の違反。（写真 2）
- ・桟組足場ブレース下部に下桟または幅木が設置されていない。安衛則 563 条及び 567 条の違反。（写真 3）
- ・桟組足場の手摺としてトラロープが使用されている。安衛則 563 条の違反。（写真 4 及び写真 5）

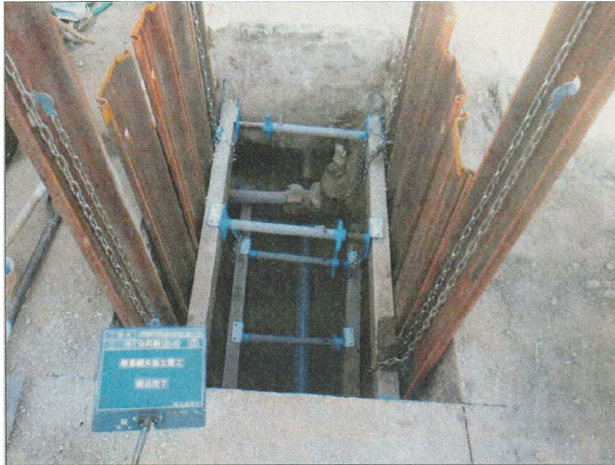
（写真1）

- ・管路部および公共柵部分の土留が軽量鋼矢板と土留支保工（木製腹起し＋サポート）を用いて行われている。（写真1：公共柵部分）

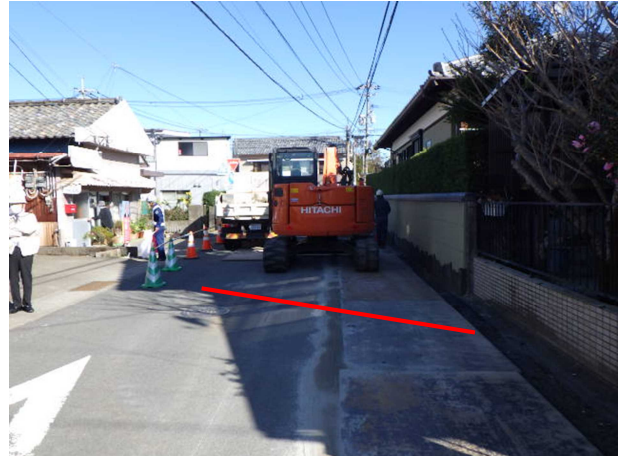
（写真2）

- ・工事案内看板、建設業許可票、建退協加入票、施工体系図などが適切に掲示されている。（写真省略）
- ・作業帯端部の第三者立入禁止措置がされていない。（写真2）
- ・旧側溝の側壁が作業箇所我倒れ、作業員が被災する可能性があるが、崩壊防止措置が取られていない。安衛則361条違反。（写真3）

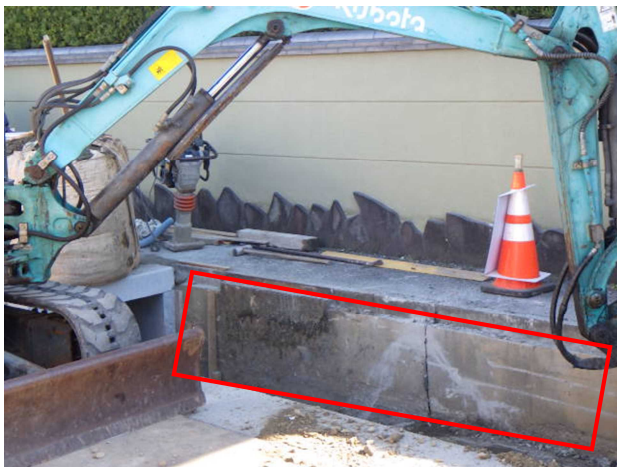
（写真3）

| 工事名 | 担当課 | 指摘事項 |
|---|---|---|
| 上田島排水区雨水排水路布設工事（2 工区） | 佐土原総合支所農林建設課 | <p>なし。</p> <p>※参考資料（調査報告書）11 ページに記載の「旧側溝の側壁に崩壊防止措置が取られていない。安衛則 361 条違反。」については、ガイドラインに定める範囲（深さ 1.5m 以上）は措置されており、労働安全衛生規則に反するとまでは言えないことを確認した。</p> |

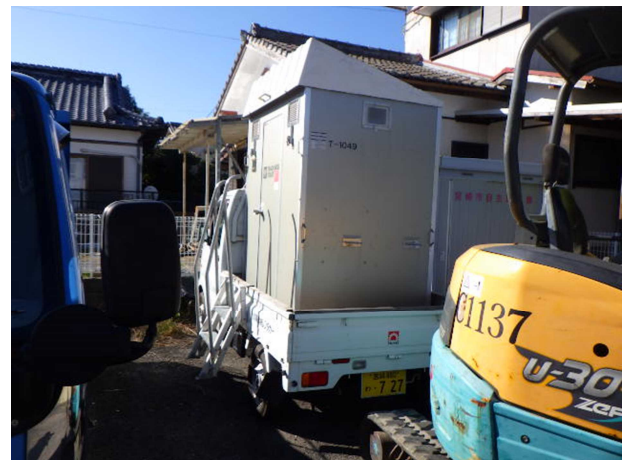
（写真4）

- ・ 再生資源利用計画書・再生資源利用促進計画書が整備されている。
- ・ 産業廃棄物の処理については、専門業者との契約が交わされ、マニフェストで処分記録が残されている。
- ・ 住宅地に近接した現場のため、作業員用の簡易トイレが小型トラック上に搭載されている。（写真4）

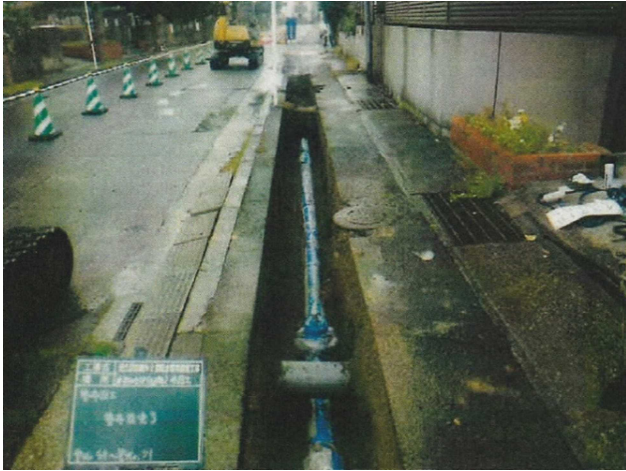
(写真1)

- ・第三者の立入禁止措置について、車道側はされているが、民家側が何もない。カラーコーンでの明示が必要。（写真１）

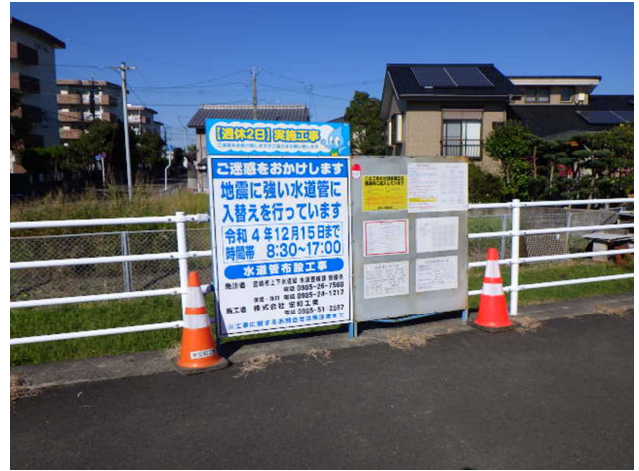
(写真2)

- ・工事案内看板、建設業許可票、建退協加入票、施工体系図などが適切に掲示されている。（写真２）
- ・作業区域がカラーコーンとバーで区切られている。また、歩行者の仮歩道が確保され、誘導員も配置されている。（写真３）
- ・給水管切替工において、ミニバックホーの排土板が上げたままになっているが、排土板に手足が挟まれる可能性がある。また、掘削部法肩に工具が放置されているが、工具の落下により堀山内部の作業員が受傷する可能性がある。（写真４）

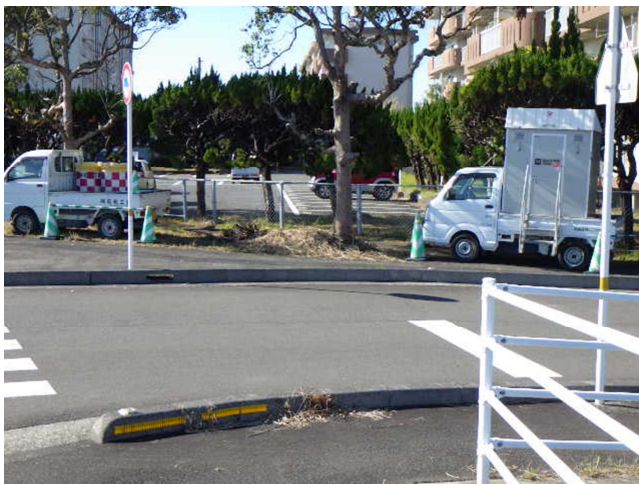
(写真5)

- ・過積載防止の教育がなされ、交通災害防止に配慮されている。
- ・再生資源利用計画書・再生資源利用促進計画書が整備されている。
- ・住宅地に近接した現場のため、作業員用の簡易トイレが小型トラック上に搭載されている。（写真５）
