宮崎市佐土原歴史資料館
個別施設計画

令和3年3月

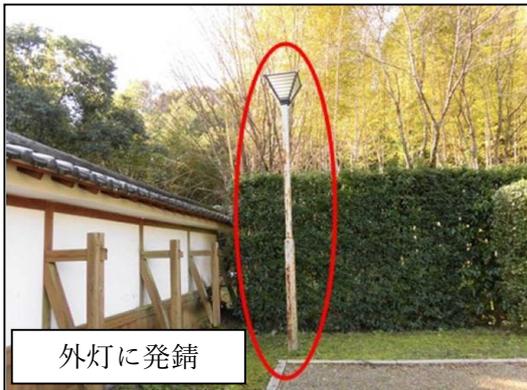
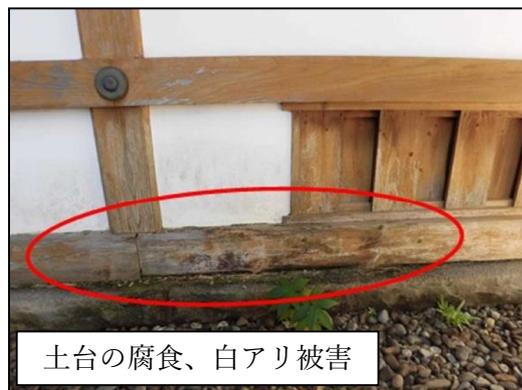
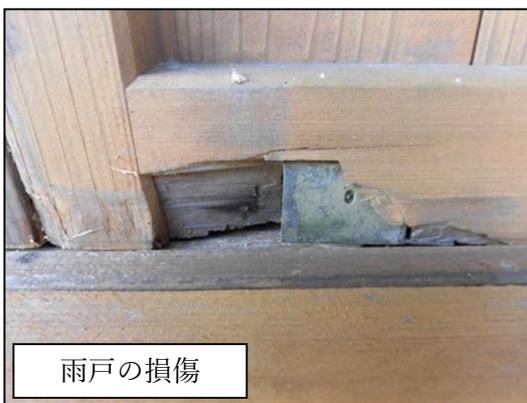
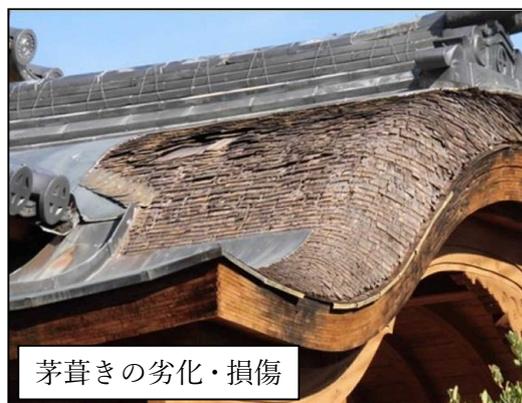
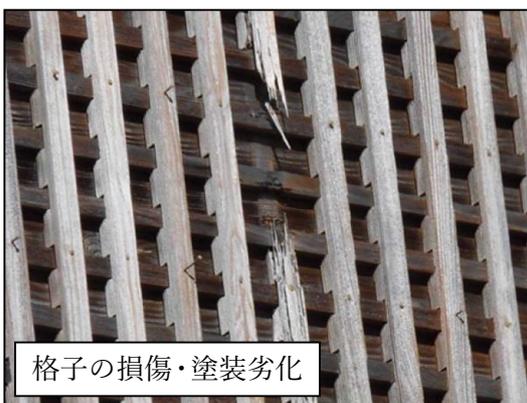
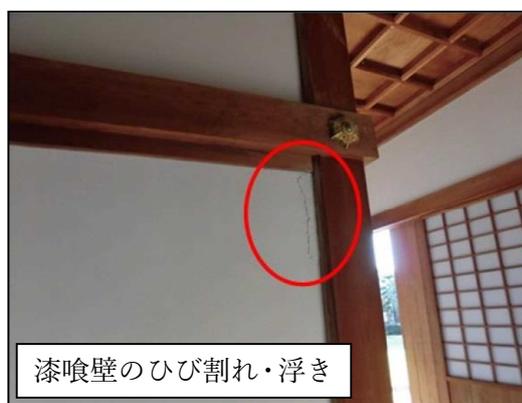
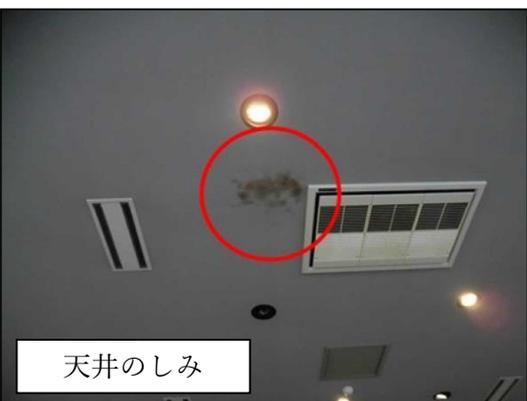
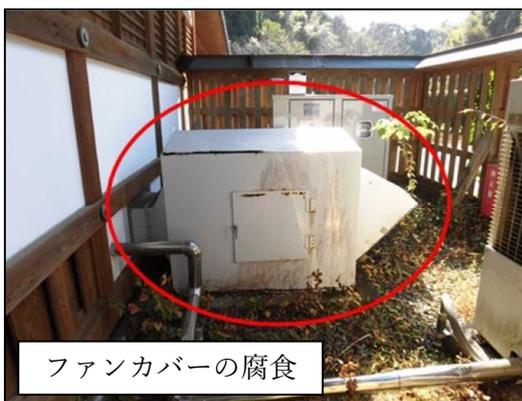
【鶴松館】

調査部位	種類・形式等	定期点検の判定項目	定期点検の判定結果
敷地及び地盤	屋外機器等	機器の劣化及び損傷の状況	外灯に発錆が見られる
建築物の外部	土台	土台の損傷の状況	土台に腐食、白蟻被害が見られる
	外壁・躯体等	木造の外壁躯体の劣化及び損傷の状況	木部に塗装劣化が見られる
	外装仕上げ材等	外装の劣化及び損傷の状況	漆喰壁にひび割れが見られる
	窓サッシ等	サッシ等の劣化及び損傷の状況	雨戸に損傷、塗装劣化が見られる
屋上及び屋根	屋根	屋根の劣化及び損傷の状況	柿葺きに劣化及び損傷が見られる
避難施設等	廊下	劣化及び損傷の状況	床材に劣化が見られる
	排煙設備	排煙設備の設置の状況	ファンカバーに腐食が見られる
	非常用の照明装置	非常用の照明装置の作動の状況	モニターランプの消灯及び電球なしが見られる
その他	その他の調査項目	建築物外部の状況	塀に腐食及び劣化が見られる
			格子に損傷及び塗装劣化が見られる
		建築物内部の状況	天井に白蟻被害が見られる
			漆喰壁にひび割れ及び浮きが見られる
天井にしみが見られる

鶴松館は、令和2年度に実施した専門職による調査で、特に屋根部において、西側の観覧スペースに雨漏りが見られることや、特殊な工法を用いている玄関屋根に腐食が見られることから、改修が必要との結果が出ています。また、令和元年度に実施した建物診断では、現に運転できない機器も出てきていることが指摘され、更新が必要との結果が出ています。屋根、及び空調機器以外については、平成30年に実施した定期点検において、特に緊急に修繕すべき箇所の指摘はありませんでした。

計画期間内においては、軽微な修繕に加え、令和3年度には鶴松館外部トイレの改修工事、令和4年度から出土文化財管理センターの空調機器の改修、令和6年度から鶴松館の建物外部（屋根）、令和8年度から鶴松間の施設機能を確保するため空調設備について予防保全改修を実施する予定としています。

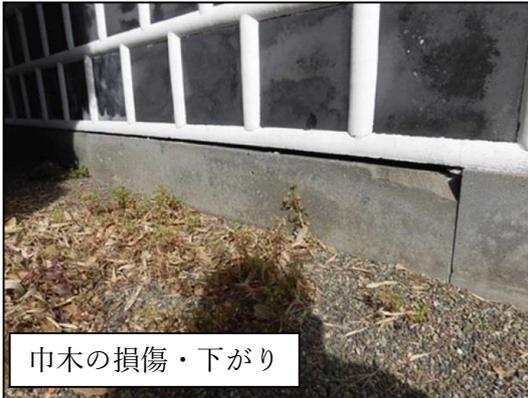
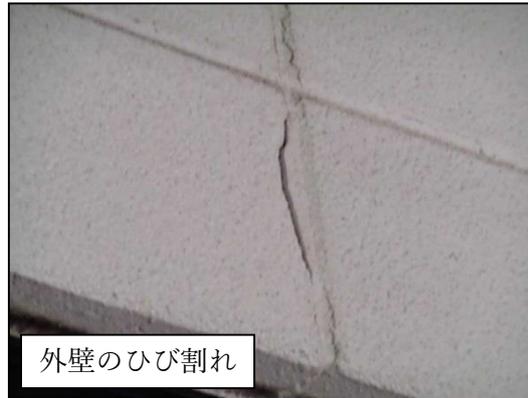
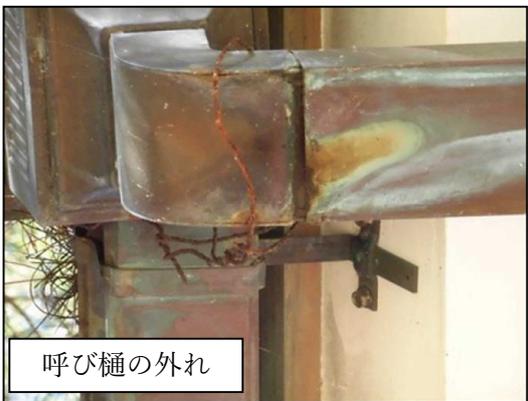
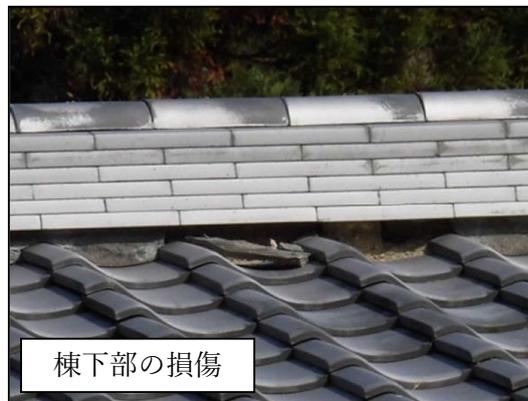
【出土文化財管理センター】

調査部位	種類・形式等	定期点検の判定項目	定期点検の判定結果
建築物の外部	外装仕上げ材等	タイル、石貼り、モルタル等の劣化及び損傷の状況	巾木に損傷及び下がりが見られる
		コンクリート系パネルの劣化及び損傷の状況	外壁にひび割れ、汚れが見られる
	広告板、空調室外機等	機器本体の劣化及び損傷の状況	呼び樋に外れが見られる
屋上及び屋根	屋根	屋根の劣化及び損傷の状況	軒の下部に損傷が見られる
			瓦に浮きが見られる
避難施設等	非常用の照明装置	非常用の照明装置の作動の状況	モニターランプの消灯が見られる
その他	その他の調査項目	建築物外部の状況	天井にしみが見られる
			ドアに損傷（穴）が見られる

出土文化財管理センターは、令和2年度に実施した専門職による調査で、空調機器の一部で耐用年数が10年超過し、運転を停止しているものがあり、更新が必要との結果が出ています。空調機器以外については、平成30年に実施した定期点検において、特に緊急に修繕すべき箇所の指摘はありませんでした。

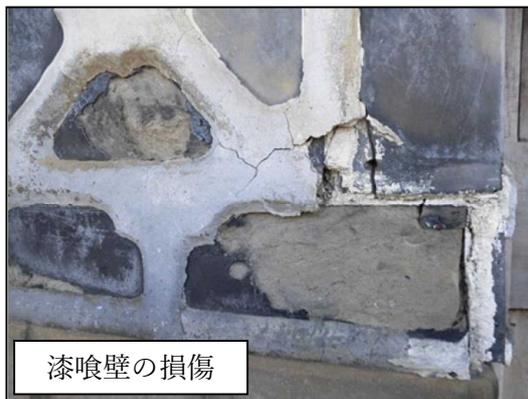
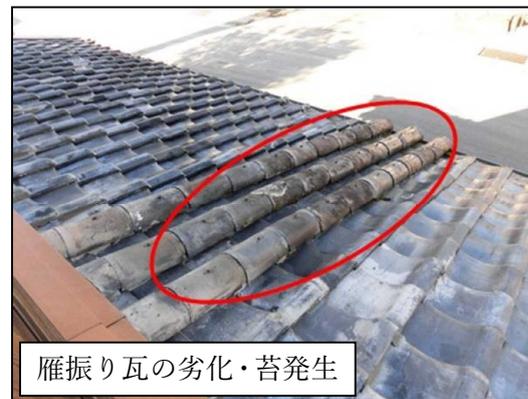
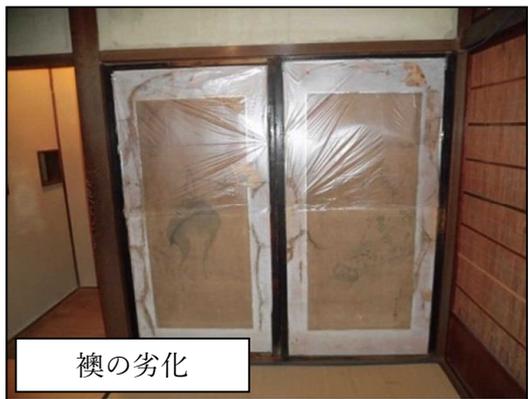
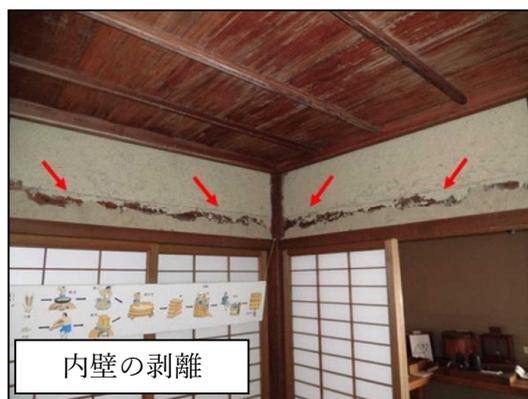
【商家資料館「旧阪本家」】

調査部位	種類・形式等	定期点検の判定項目	定期点検の判定結果
敷地及び地盤	空地、通路等	空地、通路等の管理状況	犬走りにひび割れ、浮きが見られる
建築物の外部	外装仕上げ材等	タイル、石貼り、モルタル等の劣化及び損傷の状況	漆喰壁に損傷が見られる
			石貼りに隙間が見られる
	乾湿工法によるタイル、石貼り等の劣化及び損傷の状況	破風にひび割れ等が見られる	
窓サッシ等	サッシ等の劣化及び損傷の状況	サッシ等の劣化及び損傷の状況	板壁に塗装の劣化が見られる
			玄関出入口戸の敷居に劣化が見られる
屋上及び屋根	屋根	屋根の劣化及び損傷の状況	雨戸に劣化が見られる
その他	その他の調査項目	建築物内部の状況	襖に劣化が見られ、ビニールで覆ってある
			縁側の板材に劣化が見られる 内壁に雨漏り跡及び剥離、ひび割れが見られる
