宮崎市営自転車駐車場

個別施設計画

地域安全課

令和3年2月

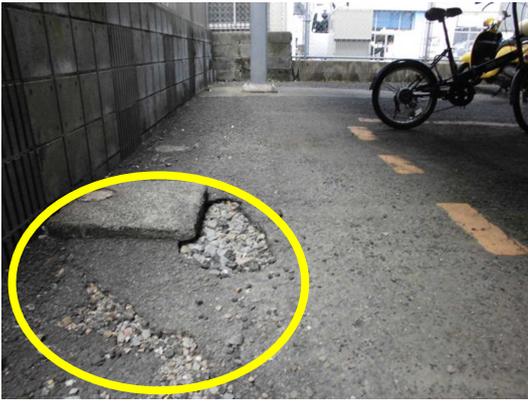
調査部位	種類・形式等	日常点検の判定項目	日常点検の判定結果
敷地及び地盤	屋外機器等(外灯)	機器本体や支持部分の劣化及び損傷の状況	外灯の支柱に発錆が見られる。
屋上及び屋根	屋上(2階床)	階段や屋上(2階床)の劣化及び損傷の状況	階段や屋上(2階床)の防水・防錆塗装が、全体的に剥がれている。
建築物の内部	床	床の劣化及び損傷の状況	床アスファルトの一部に、剥離が見られる。
建築物の内部	基礎、躯体その他	鉄骨製の柱や梁などの劣化及び損傷の状況	梁やボルト、鈎、外柵、雨樋の一部に発錆が見られる。
建築物の内部	照明器具	照明器具の劣化及び損傷の状況	照明器具の一部に劣化が見られる。

床アスファルトの剥離

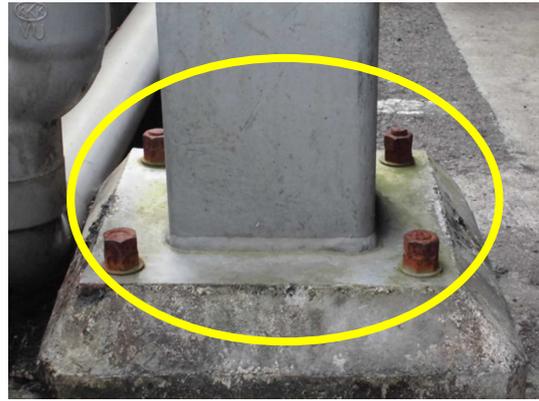
ボルトの発錆

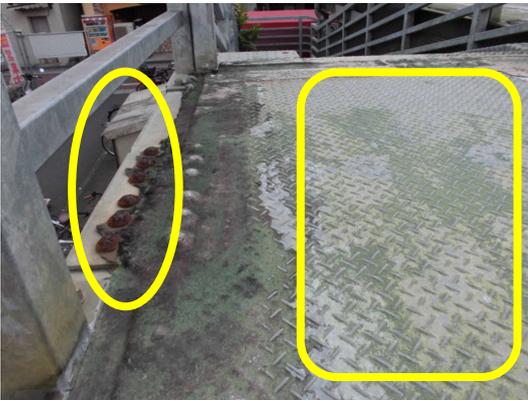
鋸の発錆、防水・防錆塗装の剥がれ

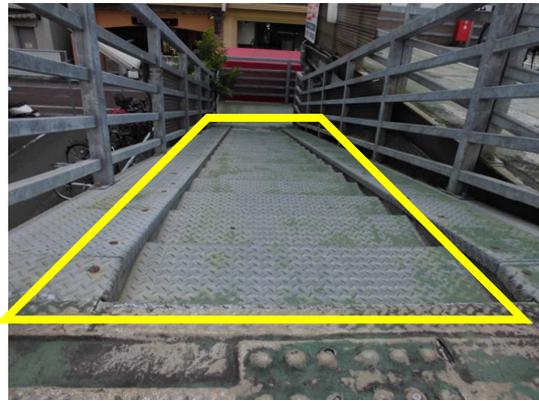
防水・防錆塗装の剥がれ

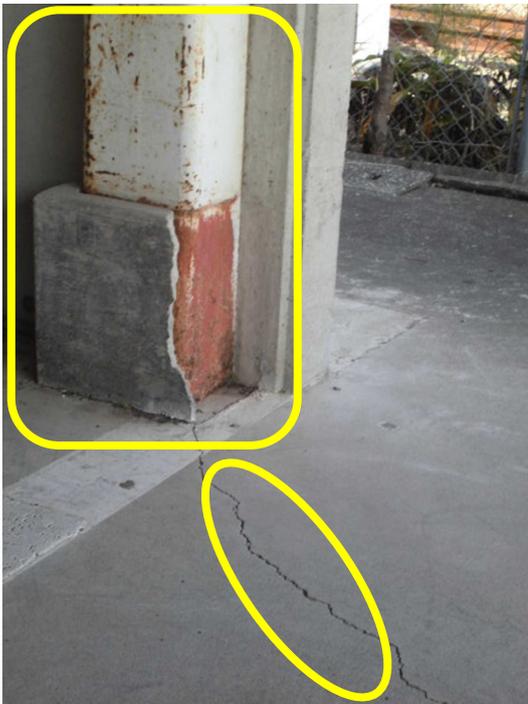
基礎巾木コンクリートの剥離、
床コンクリートのひび割れ、柱の発錆

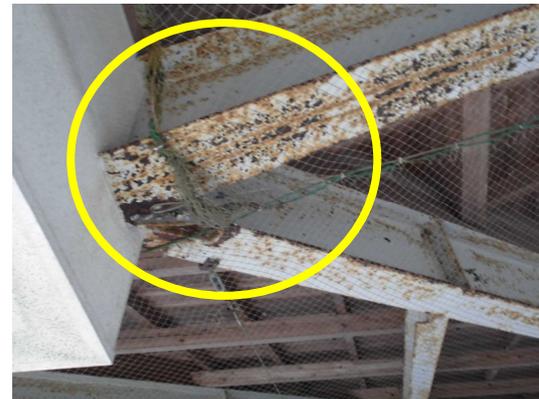
梁の発錆

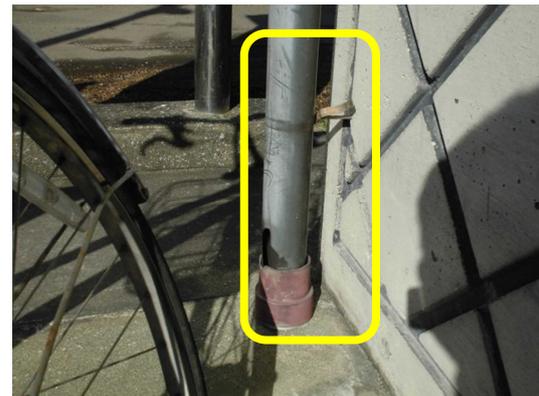
雨樋の劣化及び金物の破損

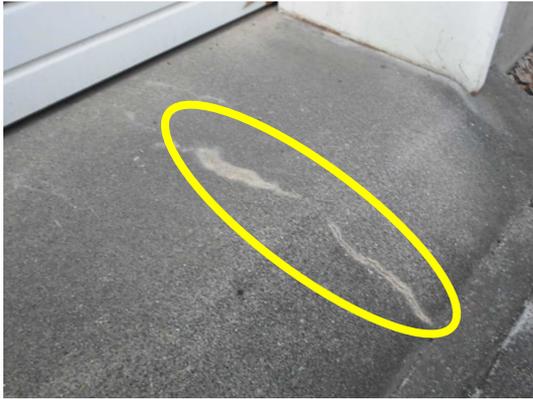
搬入通路のひび割れ

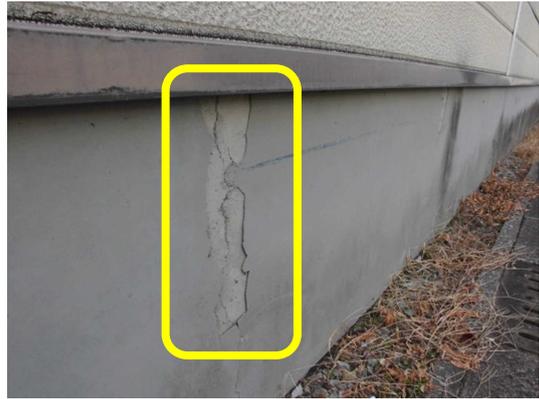
基礎のひび割れ、巾木コンクリートの剥離

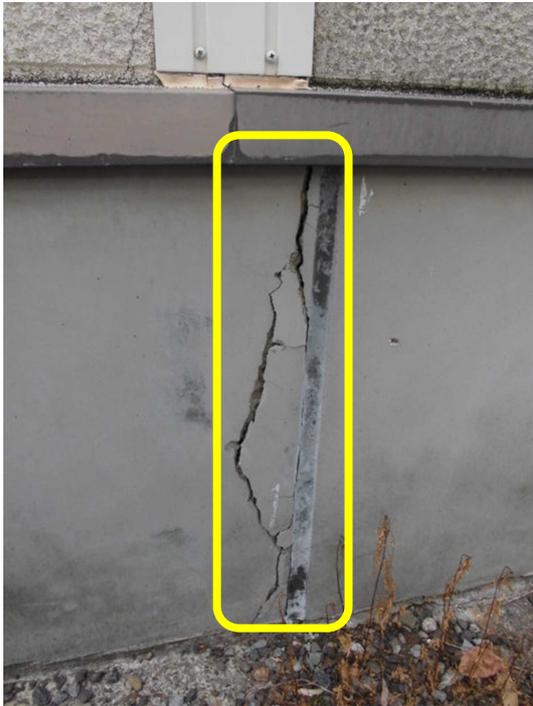
基礎のひび割れ

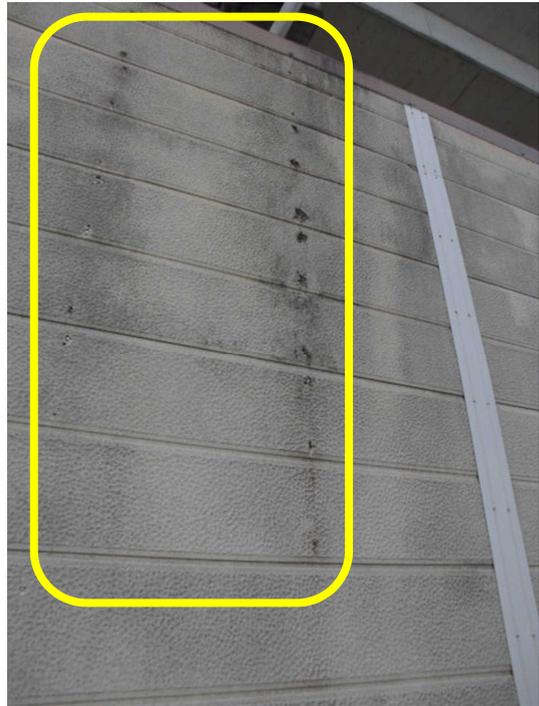
外壁の劣化、釘部分の発錆及び剥離

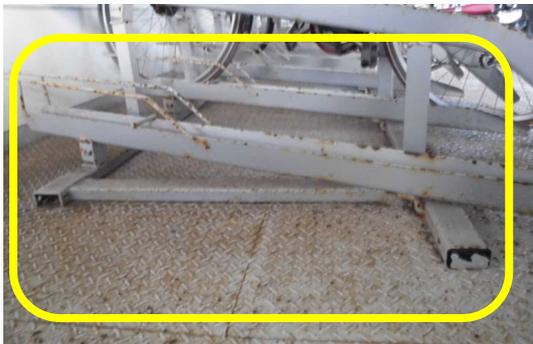
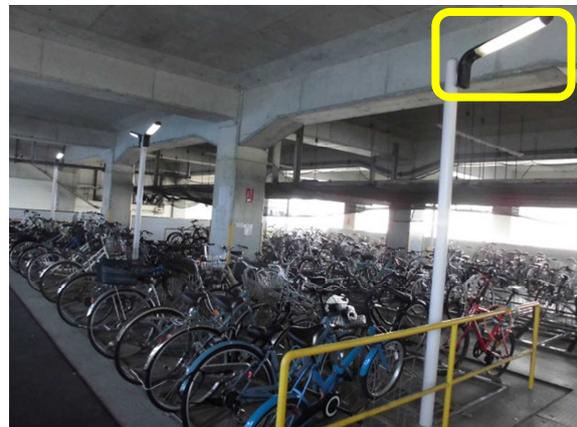
床(2階)及びサイクルラックの発錆
防犯灯の老朽化

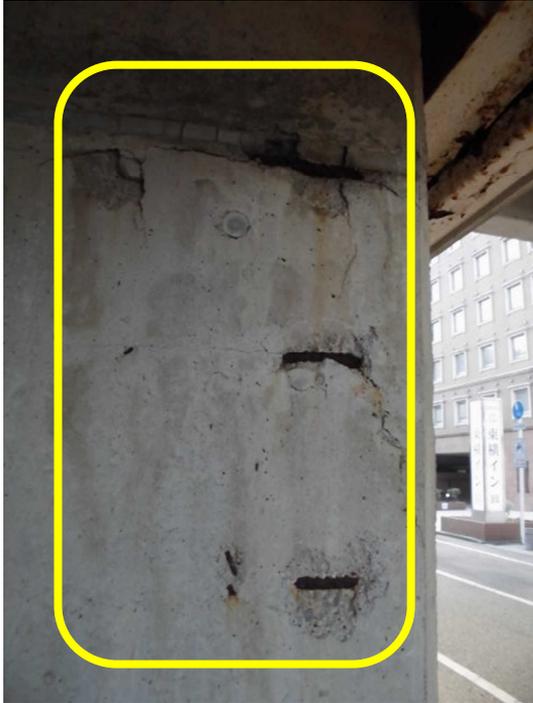
躯体コンクリートの剥離

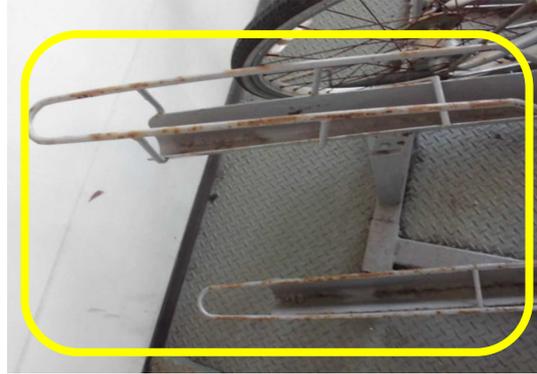
床(2階)及びサイクルラックの発錆

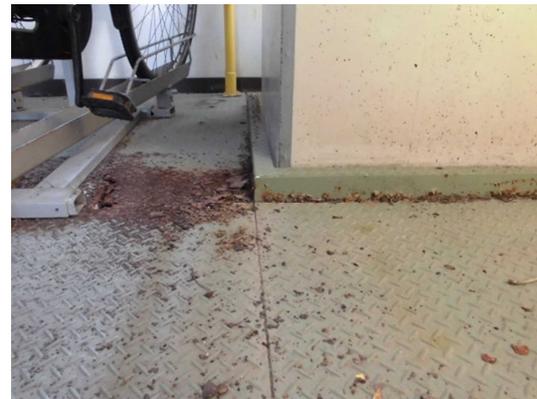
床(2階)の発錆・損傷

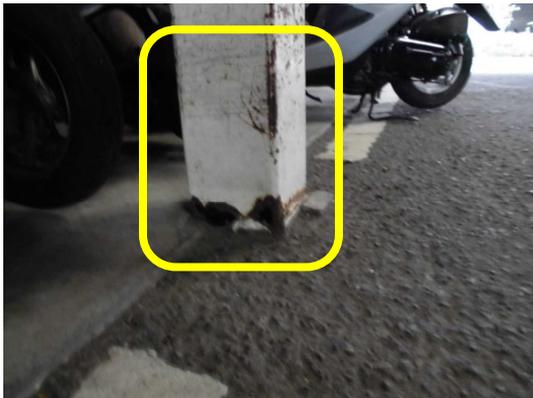
柱の発錆、損傷

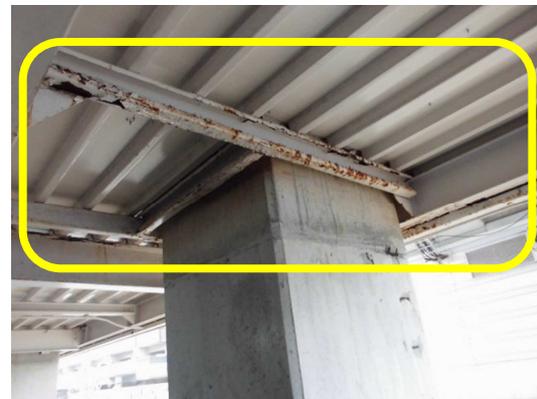
梁の発錆

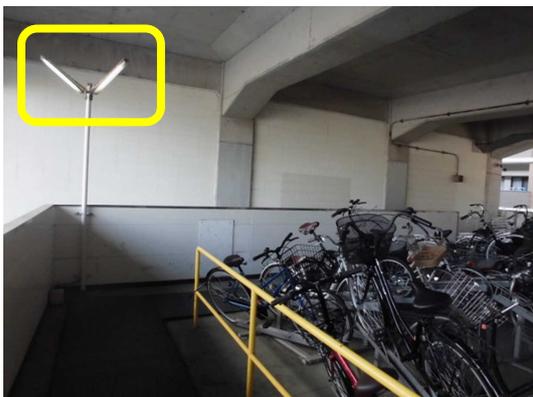
防犯灯の老朽化

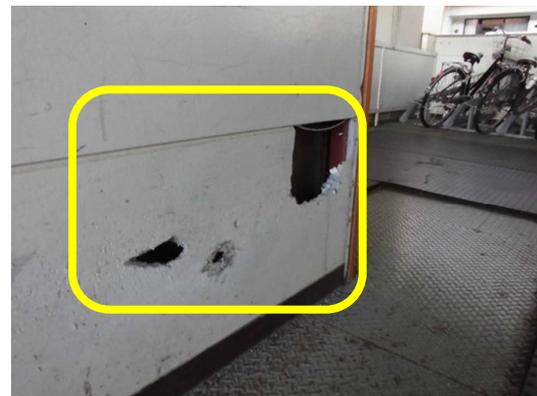
間仕切り壁の損傷
