宮崎市青少年育成センター
個別施設計画

令和3年3月
教育委員会 生涯学習課

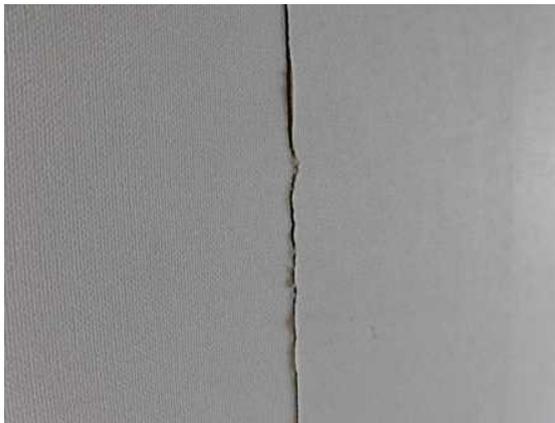
| 調査部位 | 種類・形式等 | 定期点検の判定項目 | 定期点検の判定結果 |
|---|---|---|---|
| 建築物の内部 | 躯体等 | コンクリート造の壁の室内に面する部分の躯体の劣化及び損傷状況 | ひび割れが見られる |
| | その他 | 内部の壁 | ひび割れが見られる |

内壁の状況

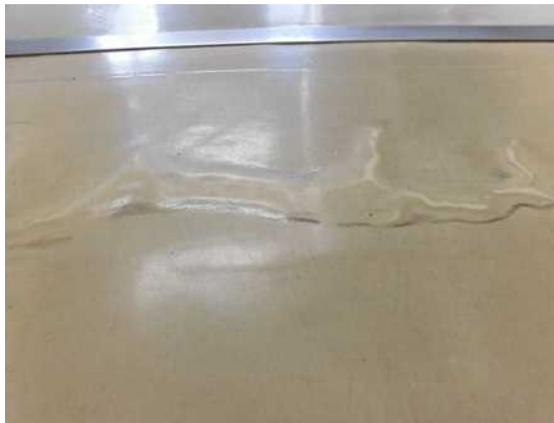
| 調査部位 | 種類・形式等 | 定期点検の判定項目 | 定期点検の判定結果 |
|---|---|---|---|
| その他 | 内部の状況 | 床シート | 浮きが見られる |

床の状況

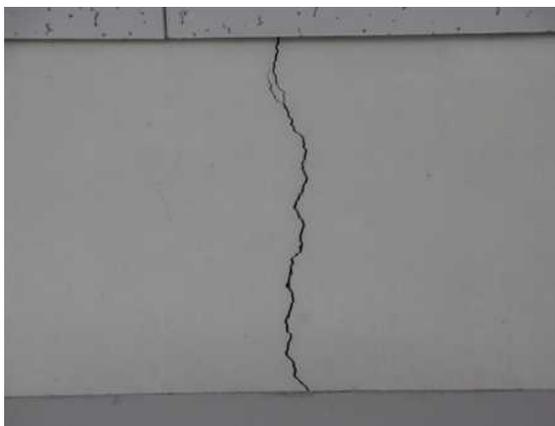
| 調査部位 | 種類・形式等 | 定期点検の判定項目 | 定期点検の判定結果 |
|---|---|---|---|
| | | 多目的ホールの壁 | 剥がれが見られる |

多目的ホールの内壁の状況

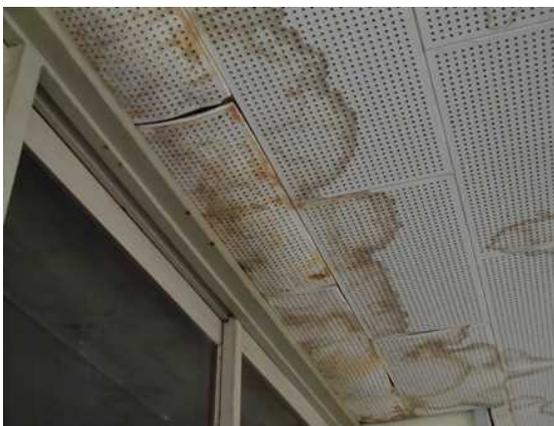
| 調査部位 | 種類・形式等 | 定期点検の判定項目 | 定期点検の判定結果 |
|---|---|---|---|
| | | 多目的ホールの天井 | 損傷及びしみ、下りが見られる |

多目的ホールの天井の状況

計画期間内においては、軽微な修繕に加え、令和3年度に多目的ホールの天井落下防止工事を実施する予定としております。

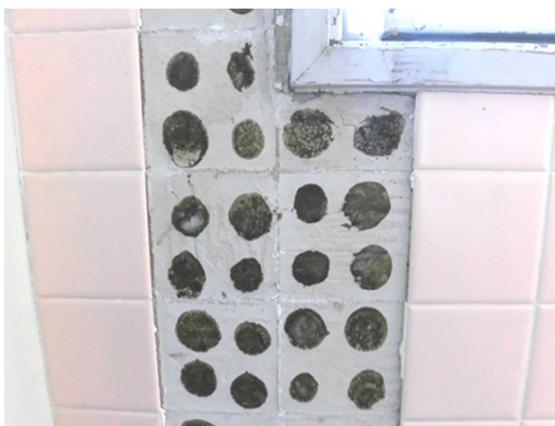
多目的ホールの壁タイルの状況

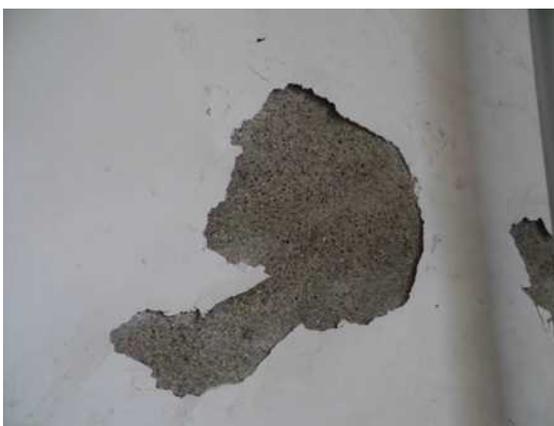
多目的ホールの壁の塗装の状況
