高岡福祉保健センター「穆園館」  
個別施設計画

令和3年3月  
地域保健課

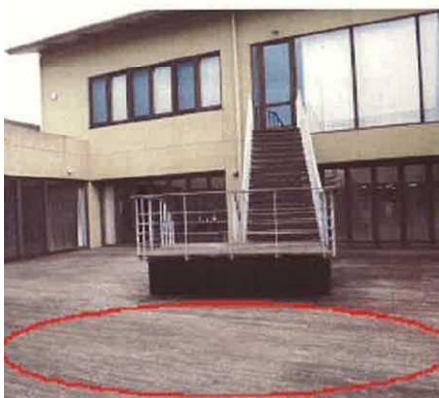
中庭床板木材劣化①

当該施設は、築17年経過しましたが、平成30年度の定期点検によると、外壁や敷地内ブロックの劣化、屋上及び屋根の土溜まり、中庭デッキの木材腐食など老朽化が進んでいます。また、空調設備においても、経年劣化による不具合が発生しており、更新時期となっています。

計画期間内においては、軽微な修繕に加え、令和3、4年度に中庭デッキ改修及び空調設備改修、令和3年から8年度にかけて照明設備や受変電の電気設備改修、令和9年度に屋上・外壁改修を実施する予定です。

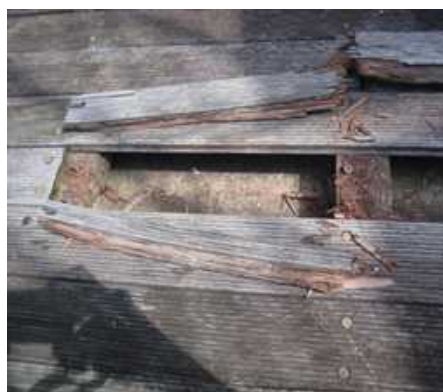
中庭床板木材劣化②

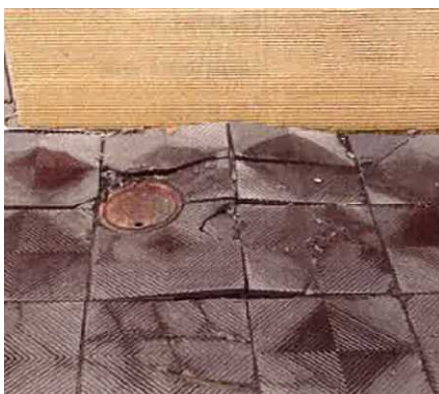
屋外タイル破損
