# 宮崎市文化施設等長寿命化計画

令和3年3月

宮崎市

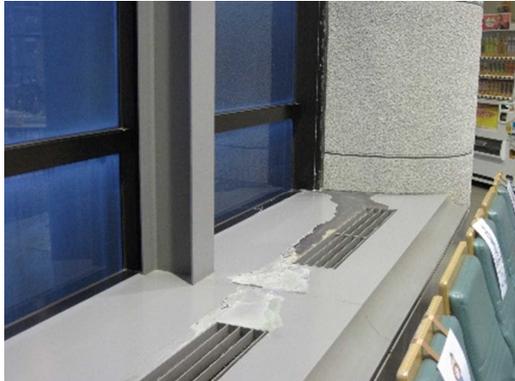
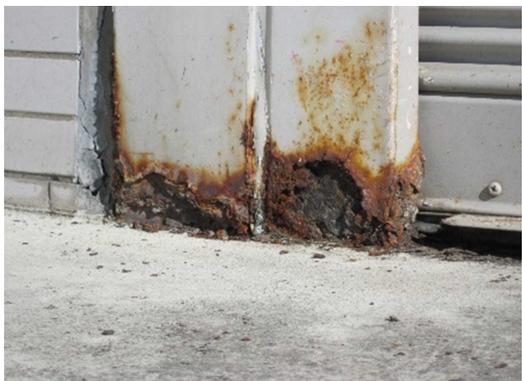
#### ①宮崎市民文化ホール

部位		所見	劣化判定	
建物本体	屋根・屋上	屋上防水層の劣化、シートのめくれが多数。 排水ドレ詰まり有り。早急な対応が必要である。 パラペット、笠木のコンクリート爆裂が見られる。 パラペット、笠木のコンクリート浮き、クラック、白華現象が見られる。 E X P. Jカバ-の取付不良が見られる。	C	
	外部	外壁	南面・中庭内の外壁タイルに浮きやクラック、白華現象が見られる。要全面打診調査。 建具周囲、躯体打ち継ぎ目地等のシーリング劣化により、漏水が見られる。	D
		基礎	特に問題なし	
		コンクリートたたき	特に問題なし	
		外部建具	スチ-ル製建具の発錆、腐食、劣化による開閉不良が見られる。 押し出し窓に、柵や手摺が無い為、落下の恐れがある。	
	敷地・外構	一部インターロッキングに不陸が見られる。	D	
	内部	内壁		各階内壁に、細かいクラックが見られる。 A階段踊り場、漏水により壁ボード腐食。
		天井		ホール等、特定天井の耐震補強が必要である。(既存不適格) 一部、外部よりの漏水が見られる。
		床		特に問題なし
	内部建具	PHF SD扉開閉不良(非常口)	A	
その他	特に問題なし。各保守点検結果をもとに、随時修繕、交換を行う。			
電気設備	電灯・電話設備	B 1 F 外灯の発錆、腐食。不点灯となっている。	D	
	動力設備	特に問題なし。		
	受変電設備・自家発電設備	特に問題なし。		
	非常用照明・火災報知器設備等	PHF SD扉(非常口) 誘導灯 不点灯		
	昇降設備	特に問題なし。		
	その他	特に問題なし。消防点検及び、各保守点検結果をもとに、随時修繕、交換を行う。		
機械設備	空調・換気・排煙設備	特に問題なし。	A	
	給排水・衛生・給湯設備	特に問題なし。		
	防災設備	特に問題なし。		
	その他	特に問題なし。消防点検及び、各保守点検結果をもとに、随時修繕、交換を行う。		
設備 特殊	舞台関係設備	舞台機構設備の経年劣化による部品、機器取替は、保守点検結果をもとに、随時修繕、交換が必要である。	B

シーリング防水の劣化 漏水痕	シャッターの腐食

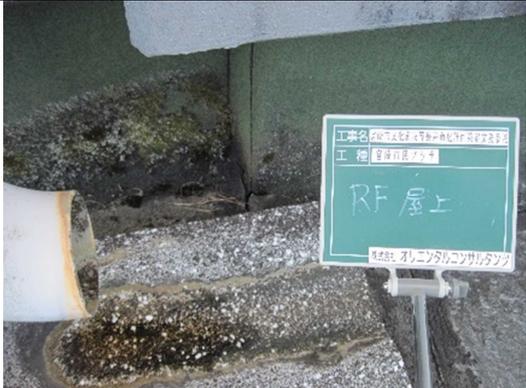
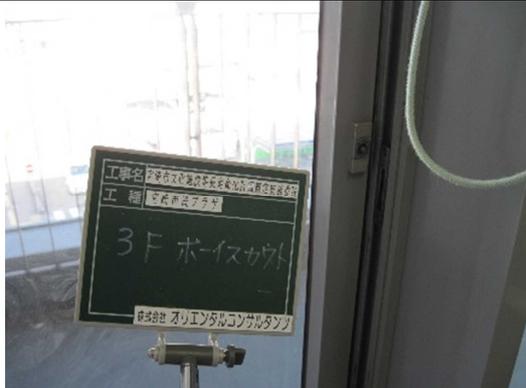
#### ②宮崎市民プラザ

部位		所見	劣化判定	
建物本体	屋根・屋上	一部、屋上防水層に膨れやめくれ、劣化が見られる。 排水ドレインの詰まりが見られた。	C	
	外部	外壁	外壁（コンクリート面及びタイル壁）に細かいクラックや白華現象が見られた。 建具周囲、躯体打ち継ぎ目地等のシーリング劣化が見られる。	D
		基礎	特に問題なし	
		コンクリートたたき	特に問題なし	
		外部建具	スチール製建具の発錆、腐食が見られる。 押し出し窓に、手摺が無い為、落下の恐れがある。 アルミ製建具のドアバーハンドルの破損があり、開閉不可。	
		敷地・外構	特に問題なし	
	内部	内壁	各階内壁に、細かいクラックが見られる。	C
		天井	ホール等、特定天井の耐震補強が必要である。（既存不適格） 一部、外部よりの漏水が見られる。	
		床	特に問題なし	
		内部建具	特に問題なし	
	その他	特に問題なし。各保守点検結果をもとに、随時修繕、交換を行う。	A	
	電気設備	電灯・電話設備	特に問題なし。	A
		動力設備	特に問題なし。	
受変電設備・自家発電設備		特に問題なし。		
非常用照明・火災報知器設備等		特に問題なし。		
昇降設備		特に問題なし。		
その他		特に問題なし。消防点検及び、各保守点検結果をもとに、随時修繕、交換を行う。		
機械設備	空調・換気・排煙設備	特に問題なし。	A	
	給排水・衛生・給湯設備	特に問題なし。		
	防災設備	特に問題なし。		
	その他	特に問題なし。消防点検及び、各保守点検結果をもとに、随時修繕、交換を行う。		
特殊設備	舞台関係設備	舞台機構設備の経年劣化による部品、機器取替は、保守点検結果をもとに、随時修繕、交換が必要である。	B

シーリング防水の劣化	建具の損傷

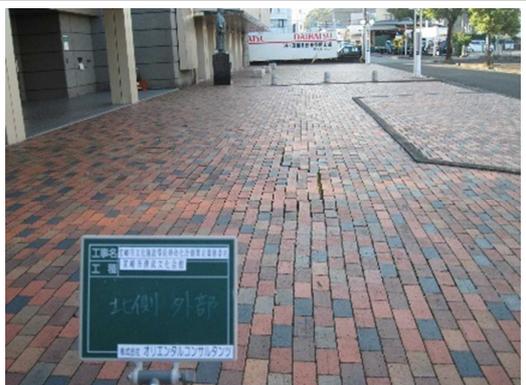
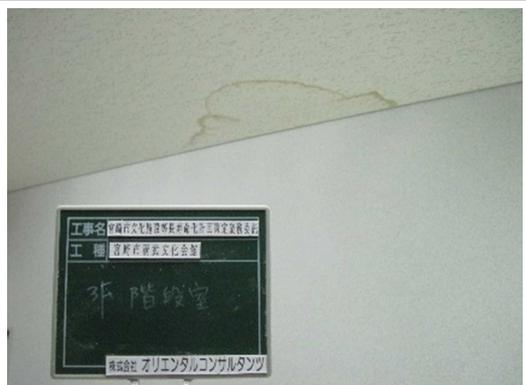
#### ③宮崎市清武文化会館

部位		所見	劣化判定	
建物本体	屋根・屋上	屋上シート防水層に膨れや劣化が見られる。 排水ドレインの詰まりが見られた。 屋上笠木天端に、タイルの割れが見られる。	C	
	外部	外壁	外壁タイルに細かいクラックや白華現象、割れが見られた。要全面打診調査。 建具周囲、躯体打ち継ぎ目地等のシーリング劣化が見られる。 外壁パネルの腐食が見られる。	B
		基礎	特に問題なし	
		コンクリートたたき	特に問題なし	
		外部建具	スチール製建具の発錆、腐食が見られる。	
	敷地・外構	一部インターロッキングに不陸が見られる。		
	内部	内壁	各階内壁に、細かいクラックが見られる。 壁ボードの破損箇所が見られる。	C
		天井	ホール等、特定天井の耐震補強が必要である。(既存不適格) 一部、外部よりの漏水が見られる。	
		床	特に問題なし	
		内部建具	特に問題なし	
その他	特に問題なし。各保守点検結果をもとに、随時修繕、交換を行う。	A		
電気設備	電灯・電話設備	特に問題なし。	A	
	動力設備	特に問題なし。		
	受変電設備・自家発電設備	特に問題なし。		
	非常用照明・火災報知器設備等	特に問題なし。		
	昇降設備	特に問題なし。		
	その他	特に問題なし。消防点検及び、各保守点検結果をもとに、随時修繕、交換を行う。		
機械設備	空調・換気・排煙設備	特に問題なし。	B	
	給排水・衛生・給湯設備	屋上配管カバー、架台に発錆、腐食が見られる。		
	防災設備	特に問題なし。		
	その他	特に問題なし。消防点検及び、各保守点検結果をもとに、随時修繕、交換を行う。		
特殊設備	舞台関係設備	舞台機構設備の経年劣化による部品、機器取替は、保守点検結果をもとに、随時修繕、交換が必要である。	B

インターロッキングの欠損、不陸	天井の漏水痕

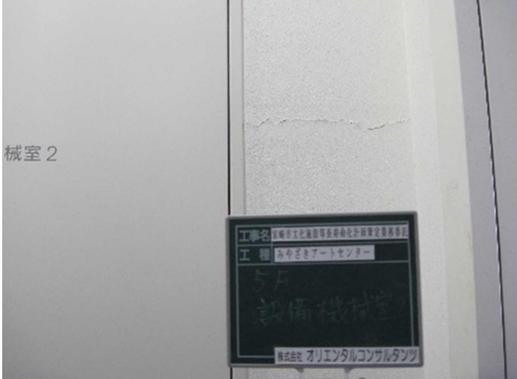
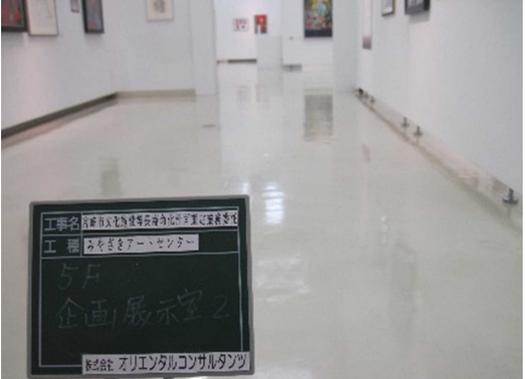
#### ④みやぎきアートセンター

部位		所見	劣化判定	
建物本体	屋根・屋上	今回の調査対象外	A	
	外部	外壁	今回の調査対象外	A
		基礎	今回の調査対象外	
		コンクリートたたき	今回の調査対象外	
		外部建具	今回の調査対象外	
		敷地・外構	今回の調査対象外	
	内部	内壁	一部壁（ボード面）にひび割れが見られるが、特に問題なし。	A
		天井	特に問題なし	
		床	一部床下地の不陸が見られるが、特に問題なし。	
		内部建具	特に問題なし	
その他	今回の調査対象外	A		
電気設備	電灯・電話設備	特に問題なし	A	
	動力設備	特に問題なし		
	受変電設備・自家発電設備	今回の調査対象外		
	非常用照明・火災報知器設備等	今回の調査対象外		
	昇降設備	今回の調査対象外		
	その他	今回の調査対象外		
機械設備	空調・換気	屋上設備配管が劣化、破損。空調の効きが悪い部屋があるが、保守点検、メンテナンスにて対応。	A	
	給排水・衛生・給湯設備	今回の調査対象外		
	防災設備	特に問題なし		
	その他	今回の調査対象外		
特殊設備	舞台関係設備	特に問題なし	A

内壁のボードひび割れ	下地の不陸

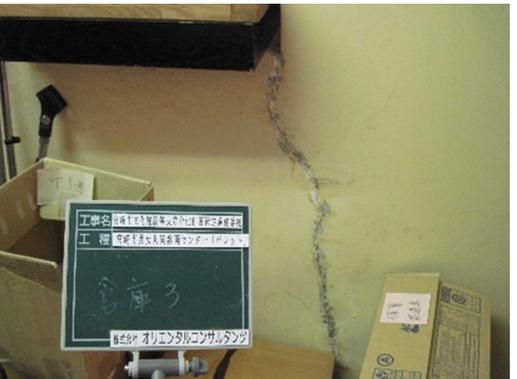
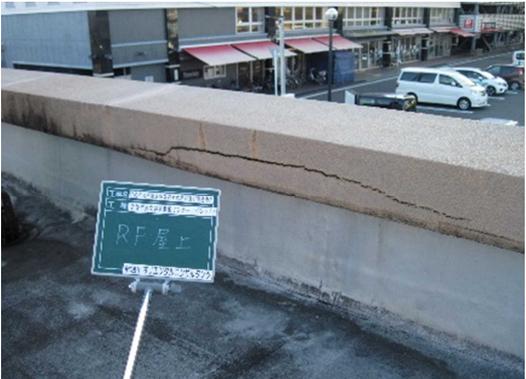
#### ⑤宮崎市男女共同参画センター「パレット」

部位		所見	劣化判定	
建物本体	屋根・屋上	鋼板屋根、経年劣化による発錆、腐食が見られる。 陸屋根部の防水も、全面改修が望まれる。 パラペット、笠木のコンクリート爆裂が見られる。	C	
	外部	外壁	外壁（コンクリート面及びタイル壁）に細かいクラックや白華現象が見られた。 建具周囲、躯体打ち継ぎ目地等のシーリング劣化が見られる。	C
		基礎	特に問題なし	
		コンクリートたたき	犬走り、側溝に不同沈下が見られる。	
		外部建具	建具取り合い部のシーリング劣化により、漏水が見られる。	
	敷地・外構			
	内部	内壁	各階内壁に、細かいクラックが見られる。	B
		天井	ホール等、特定天井の耐震補強が必要である。 一部、外部よりの漏水が見られる。	
		床	特に問題なし	
		内部建具	出入口アルミ戸開閉不具合	
その他	特に問題なし。各保守点検結果をもとに、随時修繕、交換を行う。	A		
電気設備	電灯・電話設備	特に問題なし。	A	
	動力設備	特に問題なし。		
	受変電設備・自家発電設備	特に問題なし。		
	非常用照明・火災報知器設備等	特に問題なし。		
	昇降設備	特に問題なし。		
	その他	特に問題なし。消防点検及び、各保守点検結果をもとに、随時修繕、交換を行う。		
機械設備	空調・換気・排煙設備	特に問題なし。	A	
	給排水・衛生・給湯設備	屋上配管カバー、架台に発錆、腐食が見られる。		
	防災設備	特に問題なし。		
	その他	特に問題なし。消防点検及び、各保守点検結果をもとに、随時修繕、交換を行う。		
特殊設備	舞台関係設備	該当設備無し。	—

内壁のクラック	笠木の鉄筋爆裂

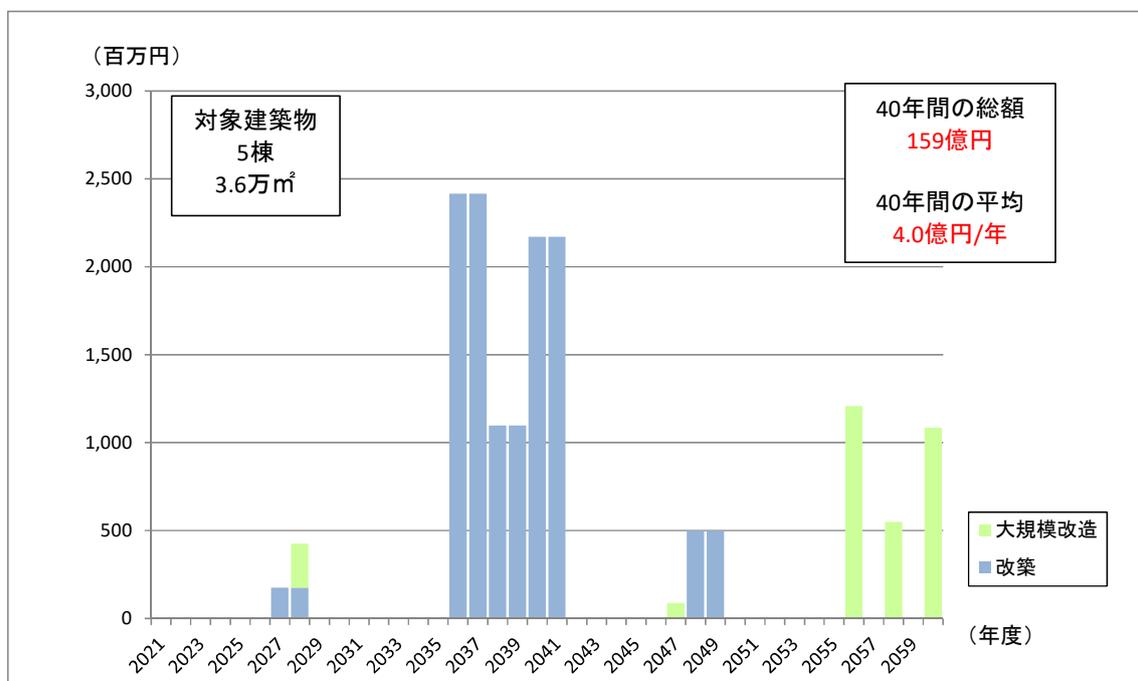
試算 結果	40年間の更新費用総額は約 159 億円 (1年あたり約 4.0 億円)
----------	---

経年による施設の劣化に対し、各施設を築 20 年経過後に、一時的な機能回復のための大規模改造を行います。さらに、施設全体に相当な劣化・支障が発生し、築後 40 年で改築（建替え）する場合の試算です。

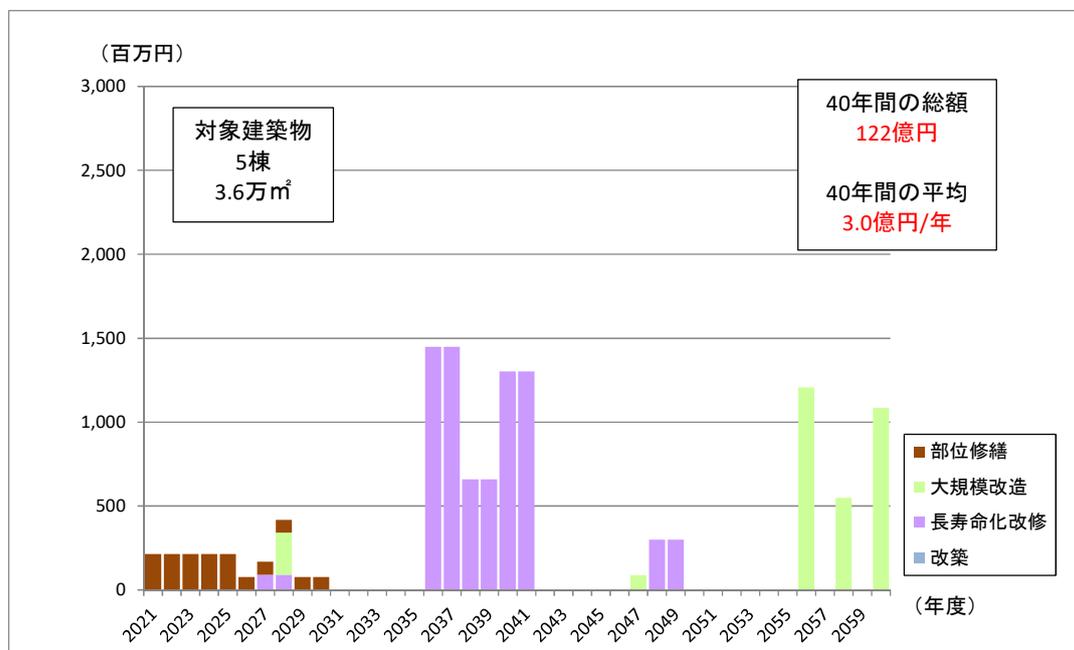
試算 結果	40年間の更新費用総額は約 122 億円 (1年あたり約 3.0 億円)
----------	---

築 20 年経過後に、原状回復のための大規模改造、築 40 年に長寿命化改修を行います。さらに、築 60 年に再度、原状回復のための大規模改造を行い、築 80 年まで施設を使用する場合の試算です。

検証結果	<p>40年間の試算の結果、②【長寿命化型（予防保全型）】は、①【事後保全型】に比べ、約37億円の維持・更新にかかる費用が削減できます。（1年あたり約1.0億円の削減）</p> <p>この試算に基づき、文化施設等の維持・更新には、①【事後保全型】よりも②【長寿命化型（予防保全型）】の方が望ましいと考えられます。</p>
------	--
