平成30年 台風24号  
大淀川の内水被害に関する検討会  
(第1回)

このようななか、国、県、市の関係機関が一堂に会し、平成30年9月台風24号による内水被害に関し、その浸水状況や要因等を共有し、専門的な知識を有する学識者から指導・助言を得ながら、家屋の浸水被害軽減に向けた今後の対応について検討していく「平成30年台風24号大淀川の内水被害に関する検討会」を設置するものです。

# 河川整備の状況について

# 平成30年9月台風24号の出水状況について 【出水概要】

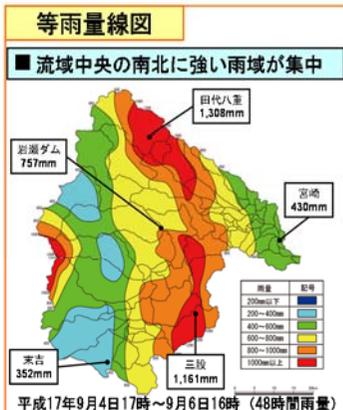
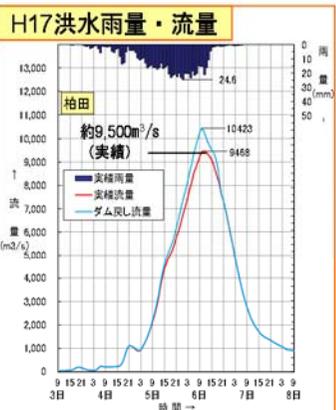
- 平成17年9月の台風14号に伴う降雨によって、基準地点柏田上流の流域平均雨量が24時間で約465mm、48時間で約706mmを記録した。
- これにより、基準地点柏田では、観測史上最大流量の約9,500m<sup>3</sup>/sを記録した。ダムによる洪水調節や氾濫が生じなかった場合の同洪水のピーク流量は約10,500m<sup>3</sup>/sとなり、基本高水のピーク流量9,700m<sup>3</sup>/sを大きく上回った。

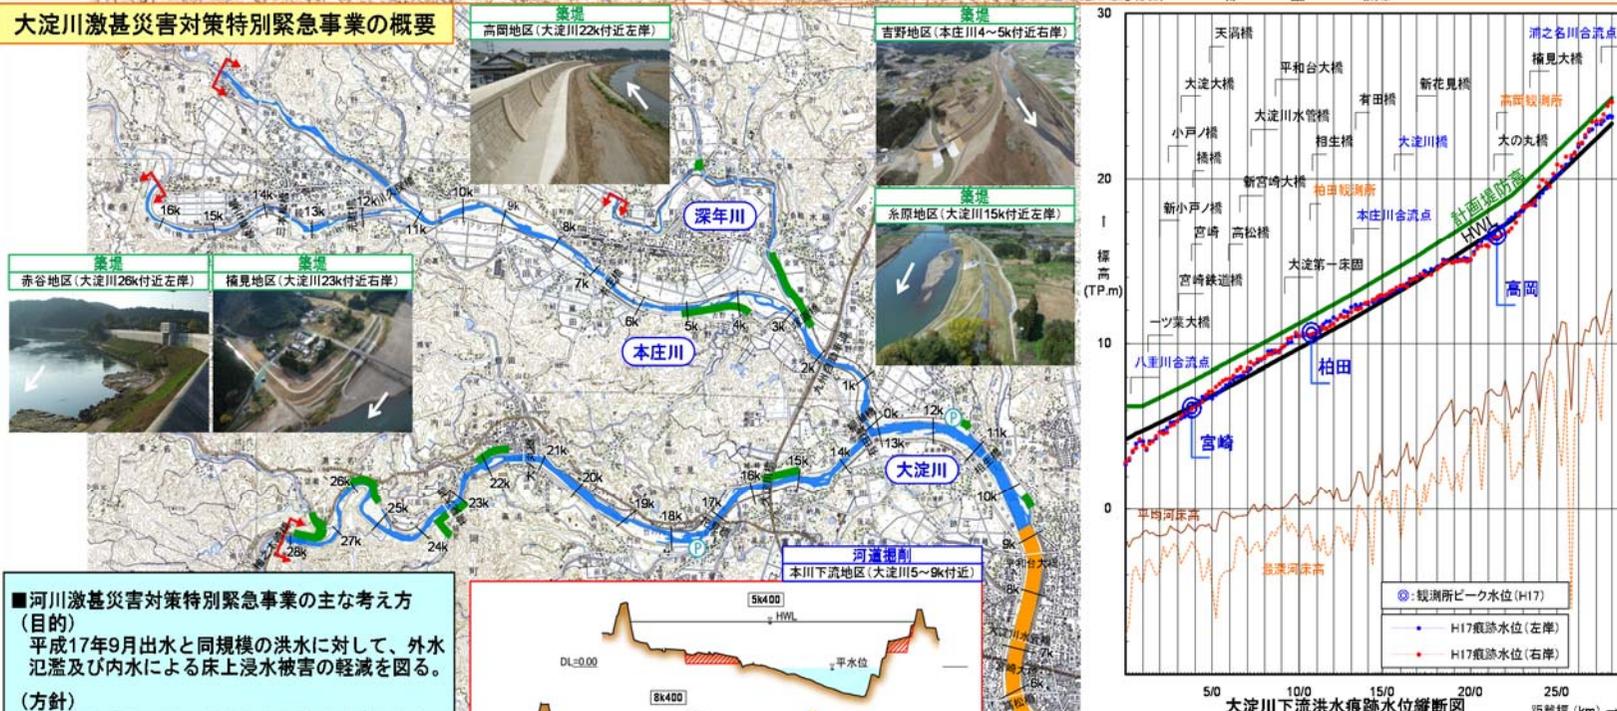
## 大淀川激甚災害対策特別緊急事業の概要

- 平成17年9月洪水を踏まえ、大淀川の下流部および支川本庄川等では、平成17~21年度の5年間で河川激甚災害対策特別緊急事業として、築堤、河道掘削、排水機場等の河川整備を集中的に実施した。
- これにより、宮崎市街部の区間では、基準地点柏田の計画高水流量8,700m<sup>3</sup>/s相当の流下能力を確保したが、平成17年9月洪水と同じ流量が発生した場合には河川水位がHWLを上回る状況にある。

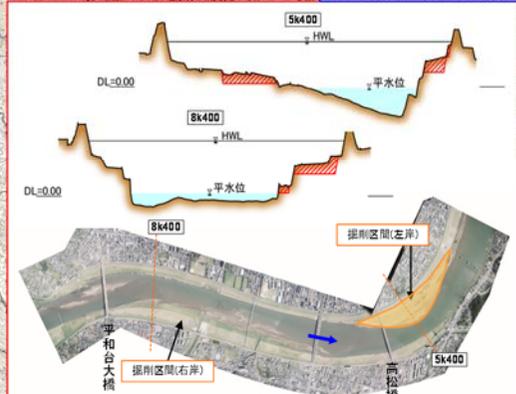
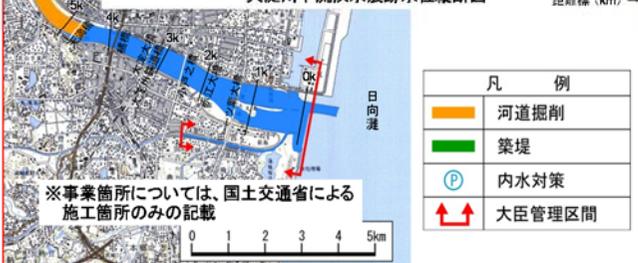
- (目的)**  
平成17年9月出水と同規模の洪水に対して、外水氾濫及び内水による床上浸水被害の軽減を図る。
- (方針)**
- 外水に対しては、基本方針河道を上限とした河道の整備(築堤・河道掘削)により、最大限の水位低減効果を図る。
  - 内水に対しては、河道の整備により洪水継続時間の短縮を図ると共に、総合的な内水対策(排水機場等)を実施することにより、1/10規模の降雨に対して床上浸水被害の軽減を図る。
- (整備内容)**  
【国土交通省】  
総事業費：232億円、全12地区  
事業内容：河道掘削、築堤、内水対策等

凡 例	
	河道掘削
	築堤
	内水対策
	大臣管理区間

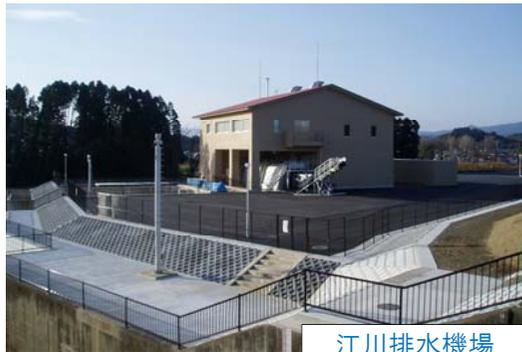
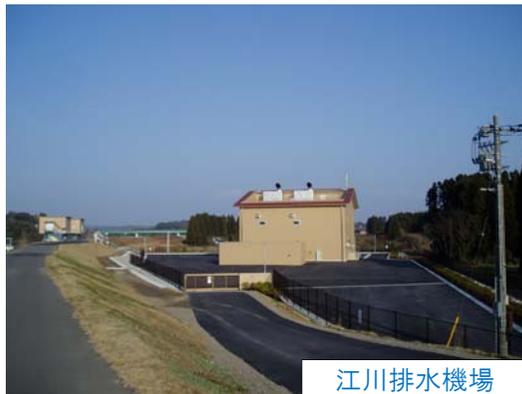
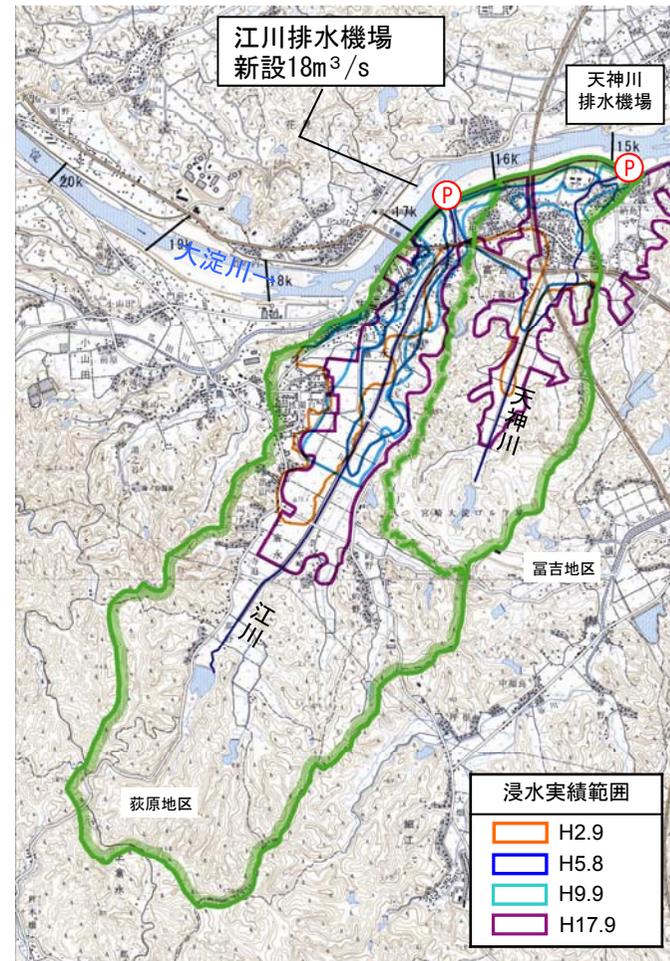
## 江川排水機場の概要

- 平成2年9月、平成5年9月、平成9年9月等の洪水により浸水被害が発生したため、平成15年度より床上浸水対策特別緊急事業を実施。
- 床上浸水被害の軽減を図るため、江川排水機場を整備。

- 事業期間：平成15年度～平成19年度
- ポンプ規模：18m<sup>3</sup>/秒(9m<sup>3</sup>/秒×2台)
- ポンプ形式：立軸斜流ポンプ
- ポンプ口径：φ1,800mm×2台

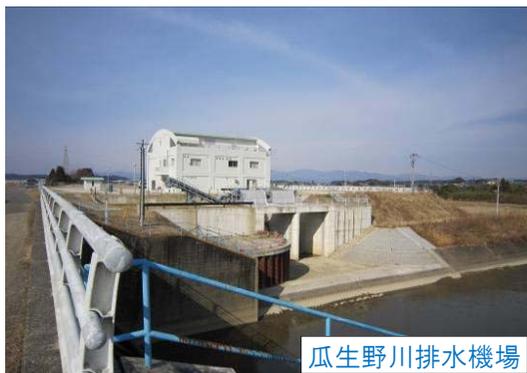
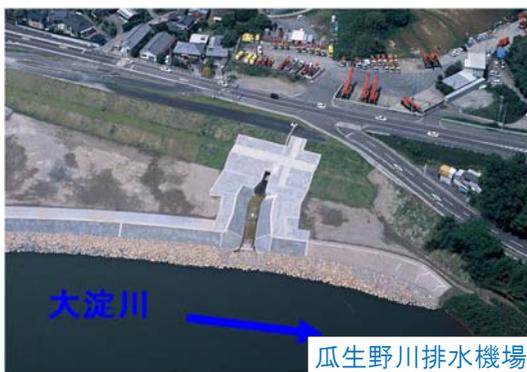
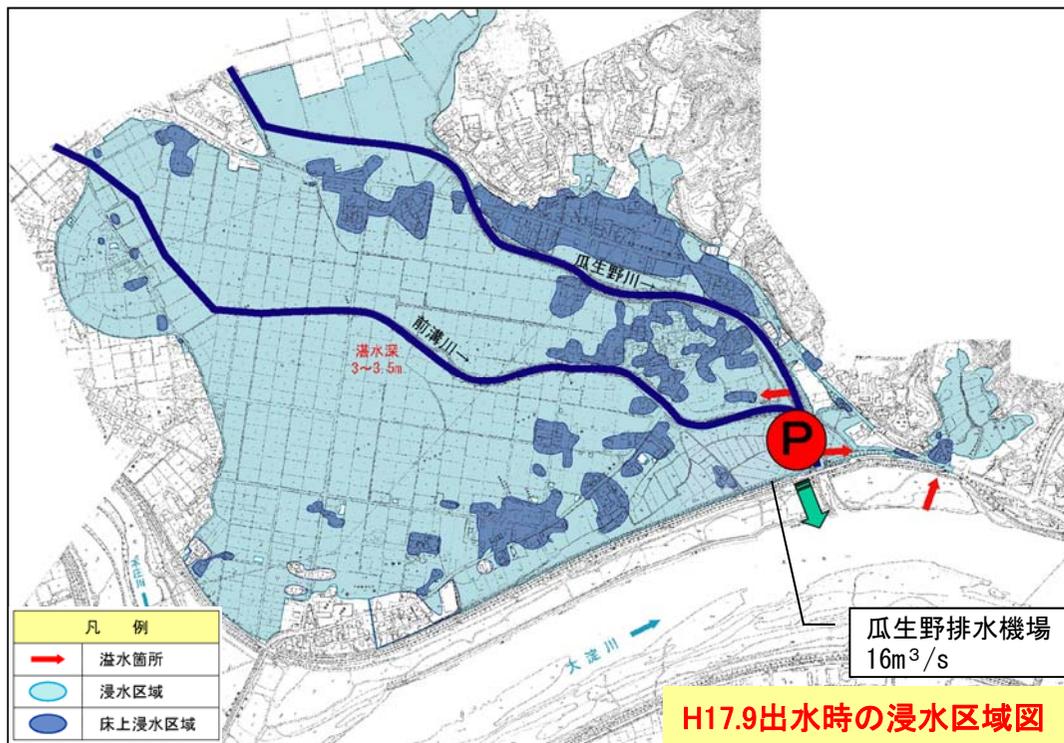
## 瓜生野川排水機場の概要

- 平成17年9月出水で多大な被害が発生したことをうけ、平成17年度より河川激甚災害対策特別緊急事業を実施。
- 床上浸水被害の軽減を図るため、瓜生野川排水機場を整備。

- 事業期間：平成17年度～平成21年度
- ポンプ規模：16m<sup>3</sup>/秒(8m<sup>3</sup>/秒×2台)
- ポンプ形式：立軸斜流ポンプ
- ポンプ口径：φ1,600mm×2台

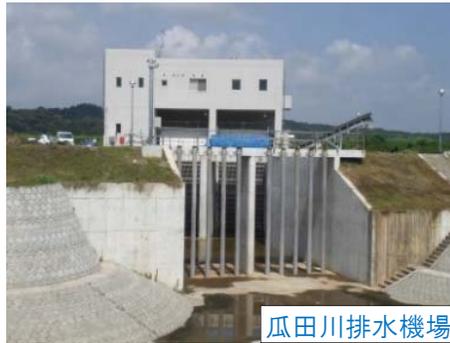
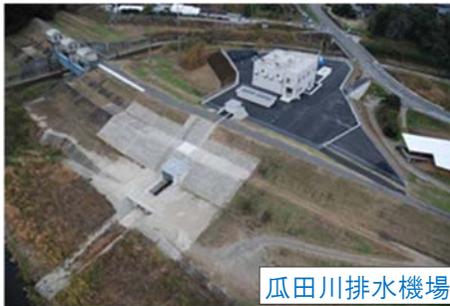
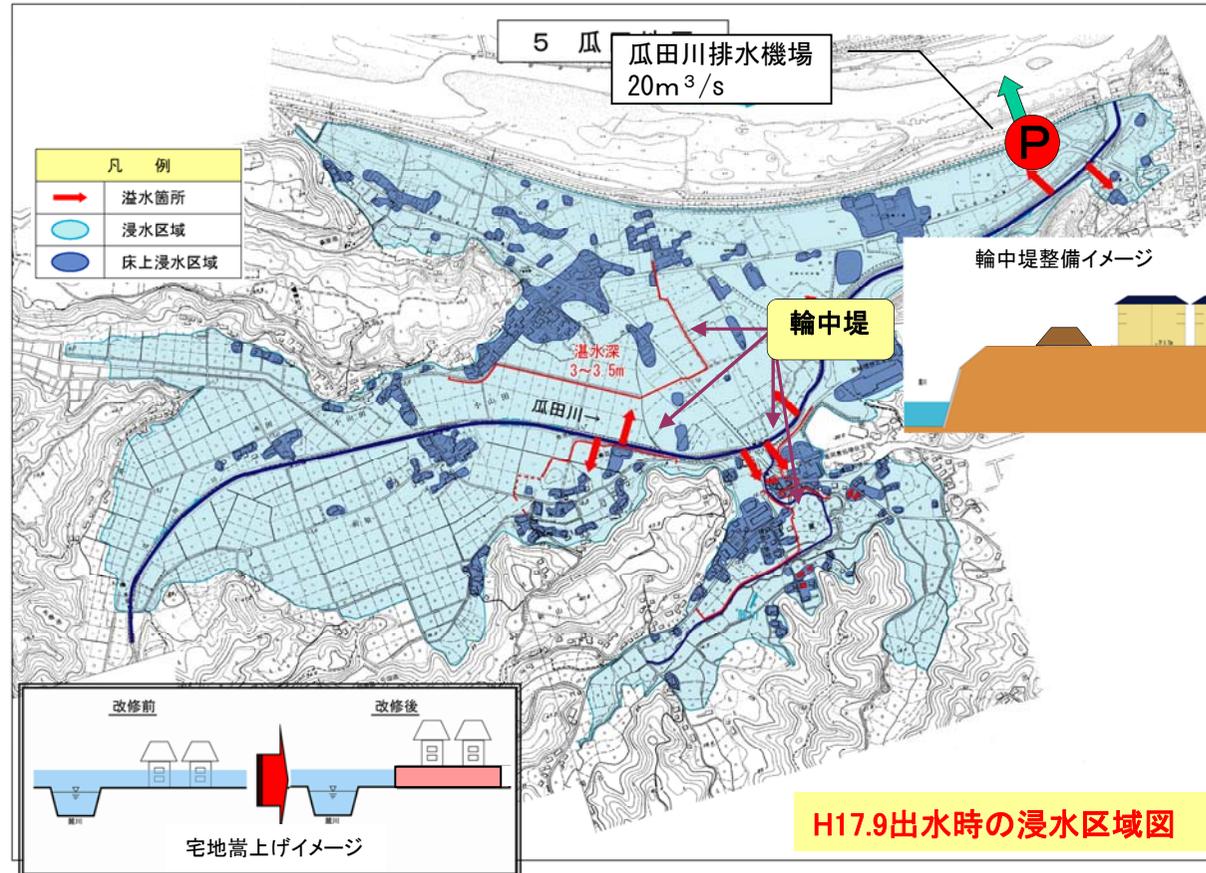
# 瓜田川排水機場の概要

- 平成17年9月出水で多大な被害が発生したことをうけ、平成17年度より河川激甚災害対策特別緊急事業を実施。
- 床上浸水被害の軽減を図るため、瓜田川排水機場及び宮崎県による河川改修(輪中堤等)を実施。

- 事業期間:平成17年度～平成22年度
- ポンプ規模:20m<sup>3</sup>/秒(10m<sup>3</sup>/秒×2台)
- ポンプ形式:立軸斜流ポンプ
- ポンプ口径:φ1,800mm×2台

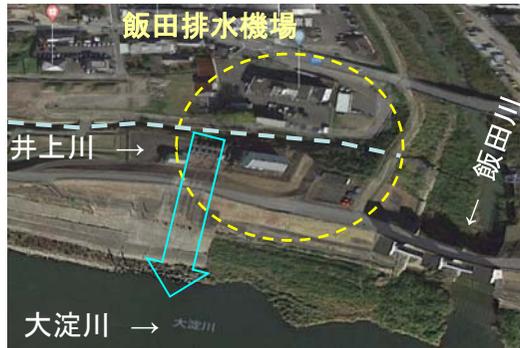
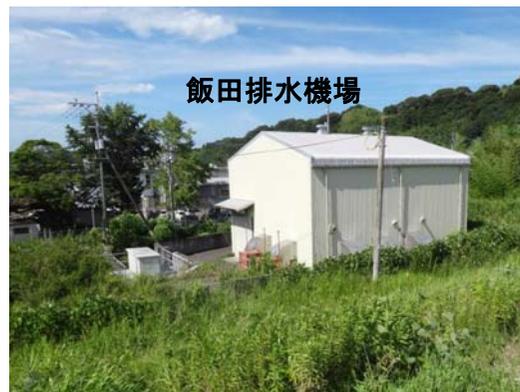
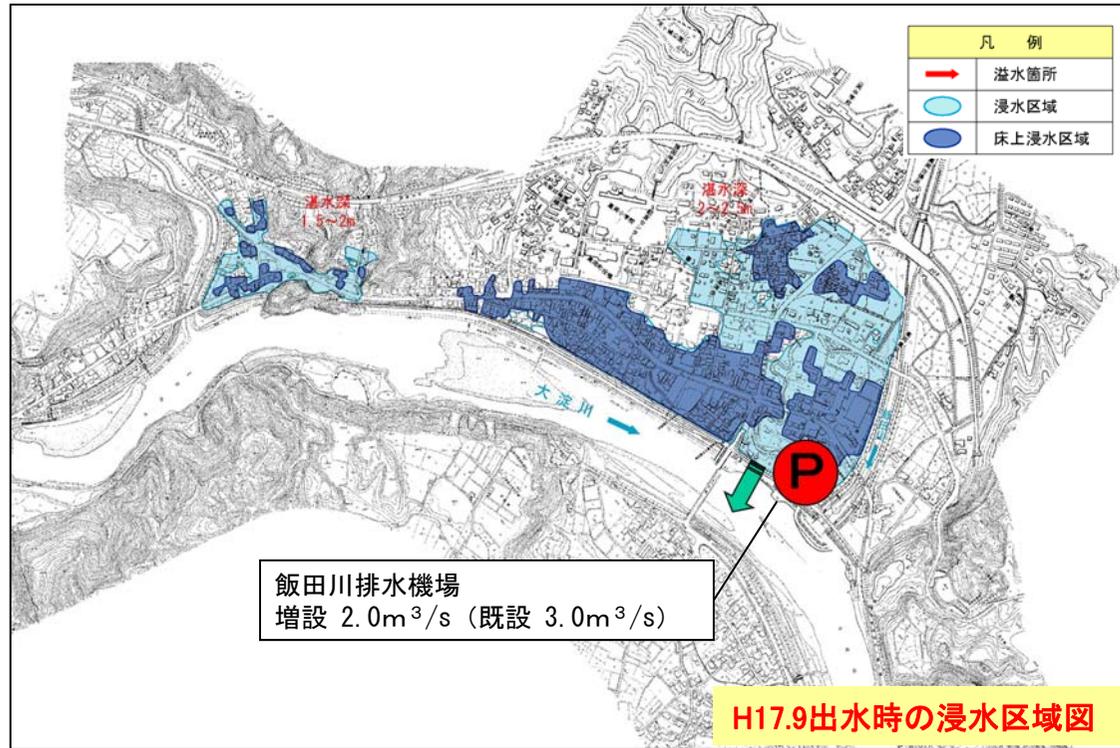
## 飯田川排水機場の概要

- 内水常襲地区であったことから、平成元年に救急内水対策事業に着手し、平成5年度に飯田排水機場(ポンプ3m<sup>3</sup>/s)が完成。
- 平成17年9月出水で多大な被害が発生したことをうけ、平成17年度より河川激甚災害対策特別緊急事業で、ポンプ2m<sup>3</sup>/sを増設。

- 事業期間: 救急事業(平成元年度～平成5年度)  
激特事業(平成17年度～平成19年度)
- ポンプ規模: 5m<sup>3</sup>/秒(1m<sup>3</sup>/秒×5台)  
激特事業で2m<sup>3</sup>/秒増設(2台)
- ポンプ形式: コラム型着脱式立軸斜流水中ポンプ
- ポンプ口径: φ700mm×5台

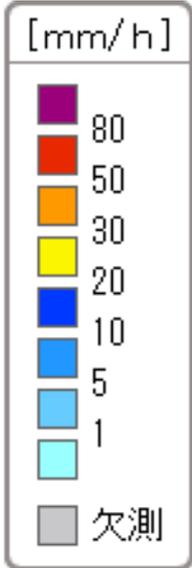
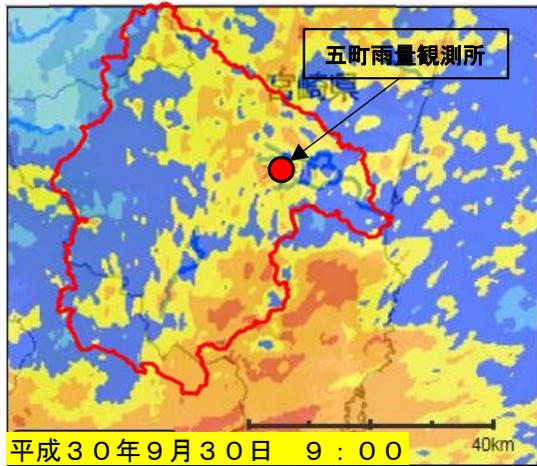
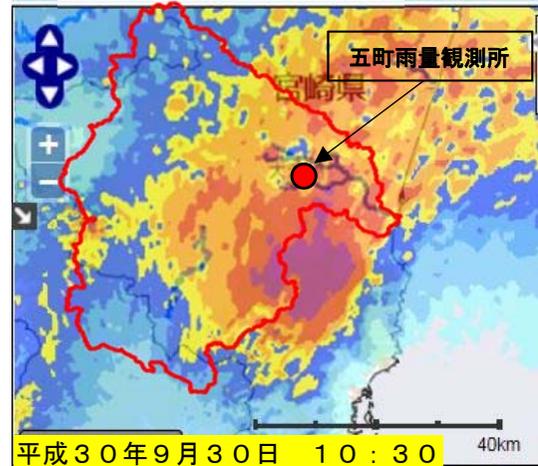
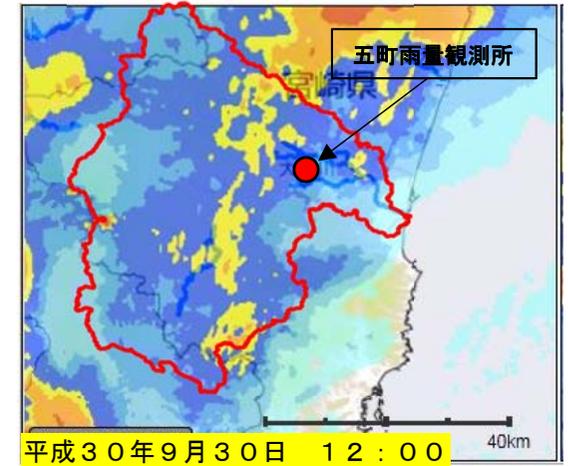
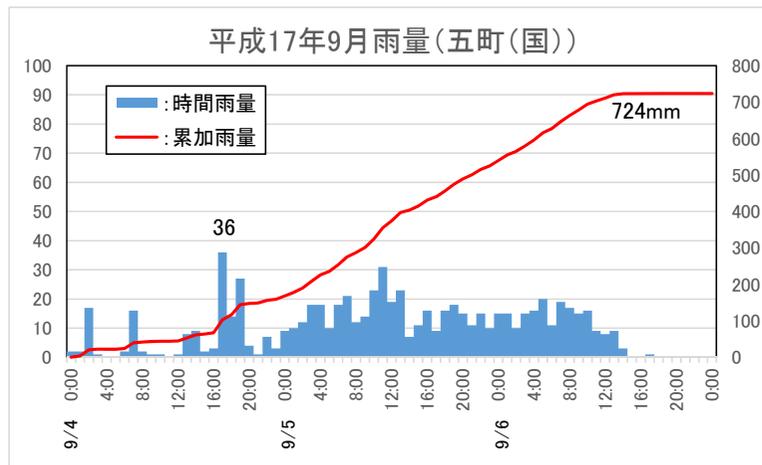
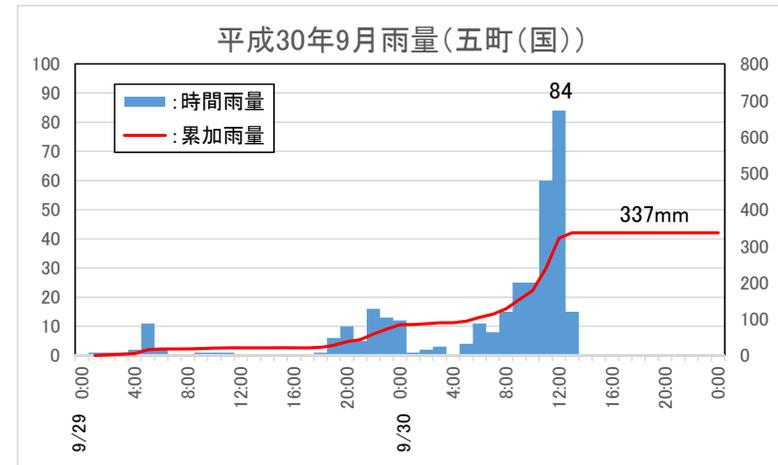
### 雨量レーダ

台風24号の北上に伴い、9月29日の夜から9月30日の昼にかけて九州南部の鹿児島県から宮崎県にかけて強い雨域がかかり、1～3時間の短時間に記録的な雨量を観測しました。

その影響により河川水位が上昇し、大淀川岳下、本庄川嵐田、深年川太田原水位観測所では「はん濫危険水位」を越えました。特に、深年川太田原水位観測所では観測史上第2位を記録しました。

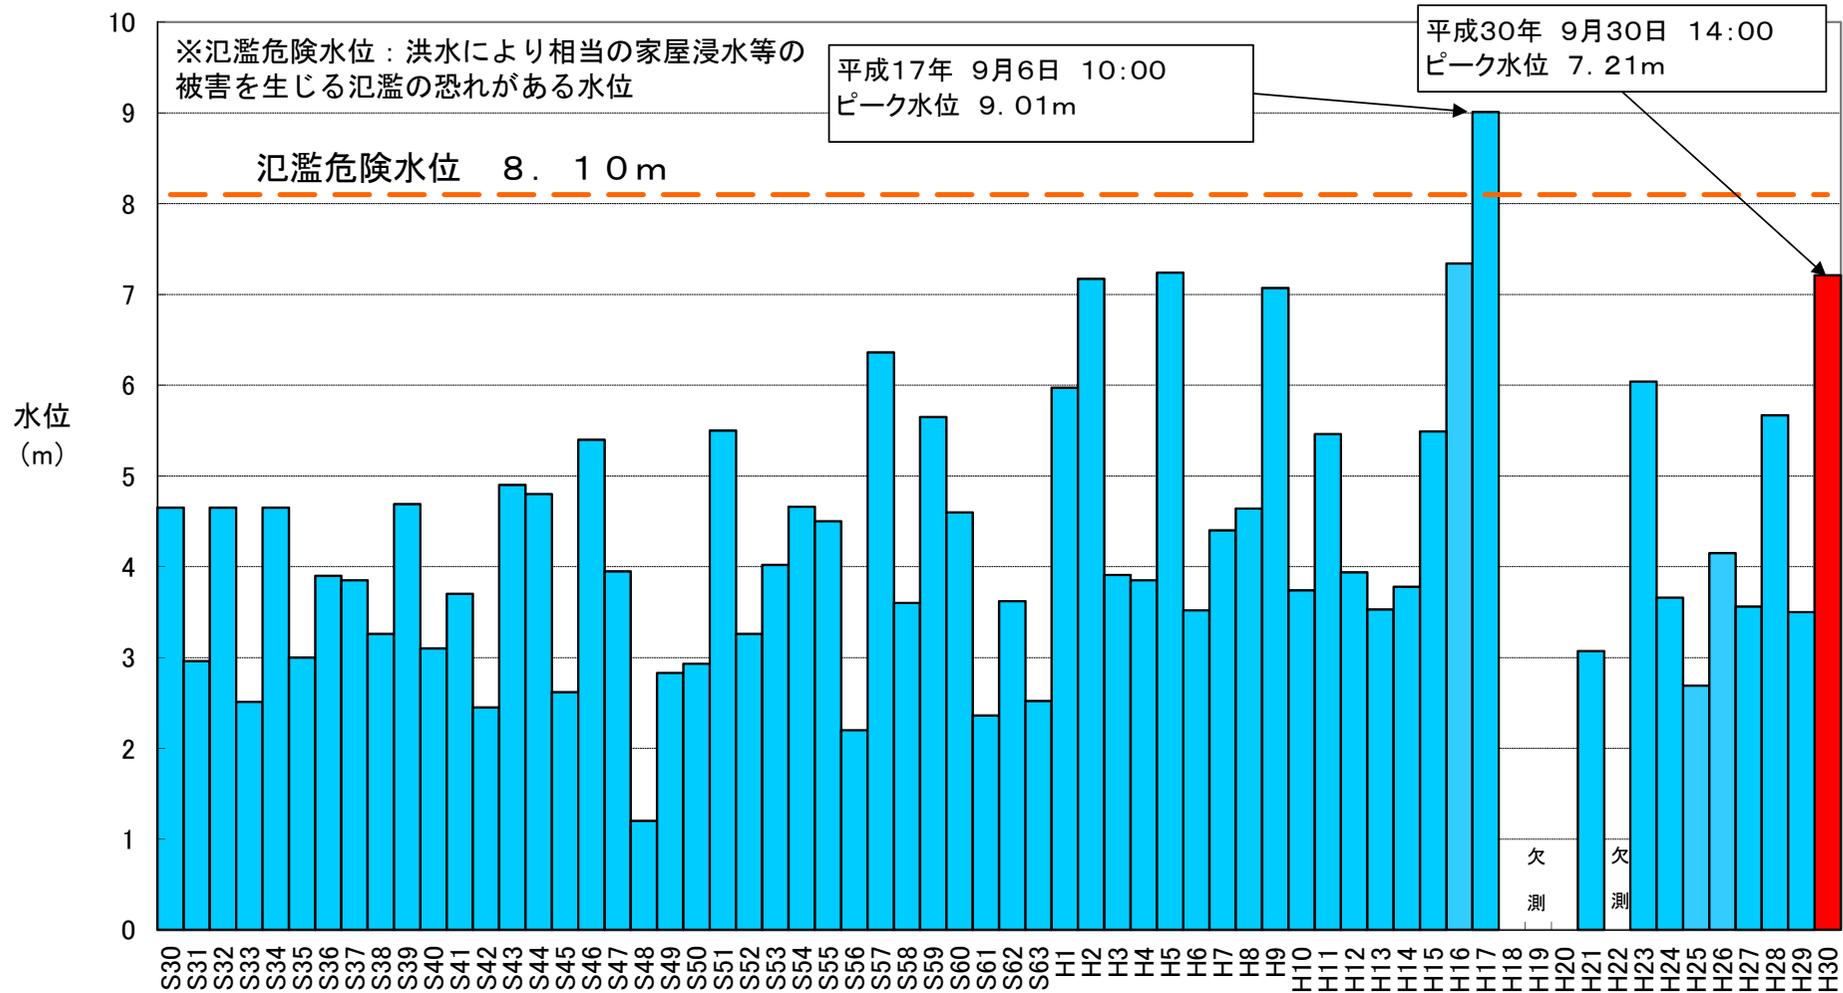
大淀川（高岡水位観測所）における年最高水位比較図

大淀川水系大淀川の高岡(たかおか)水位観測所において、9月30日14時00分に観測史上4位(7.21m)を記録しました。

※観測データが得られなかった場合又は観測データが異常値と判定された場合であって、正常値とみなせる数値の推定が出来ない場合、「欠測」としている。  
 ※高岡水位観測所 所在地：大淀川21.55km地点（宮崎県宮崎市高岡町五町） 零点高：T.P. 7.30m

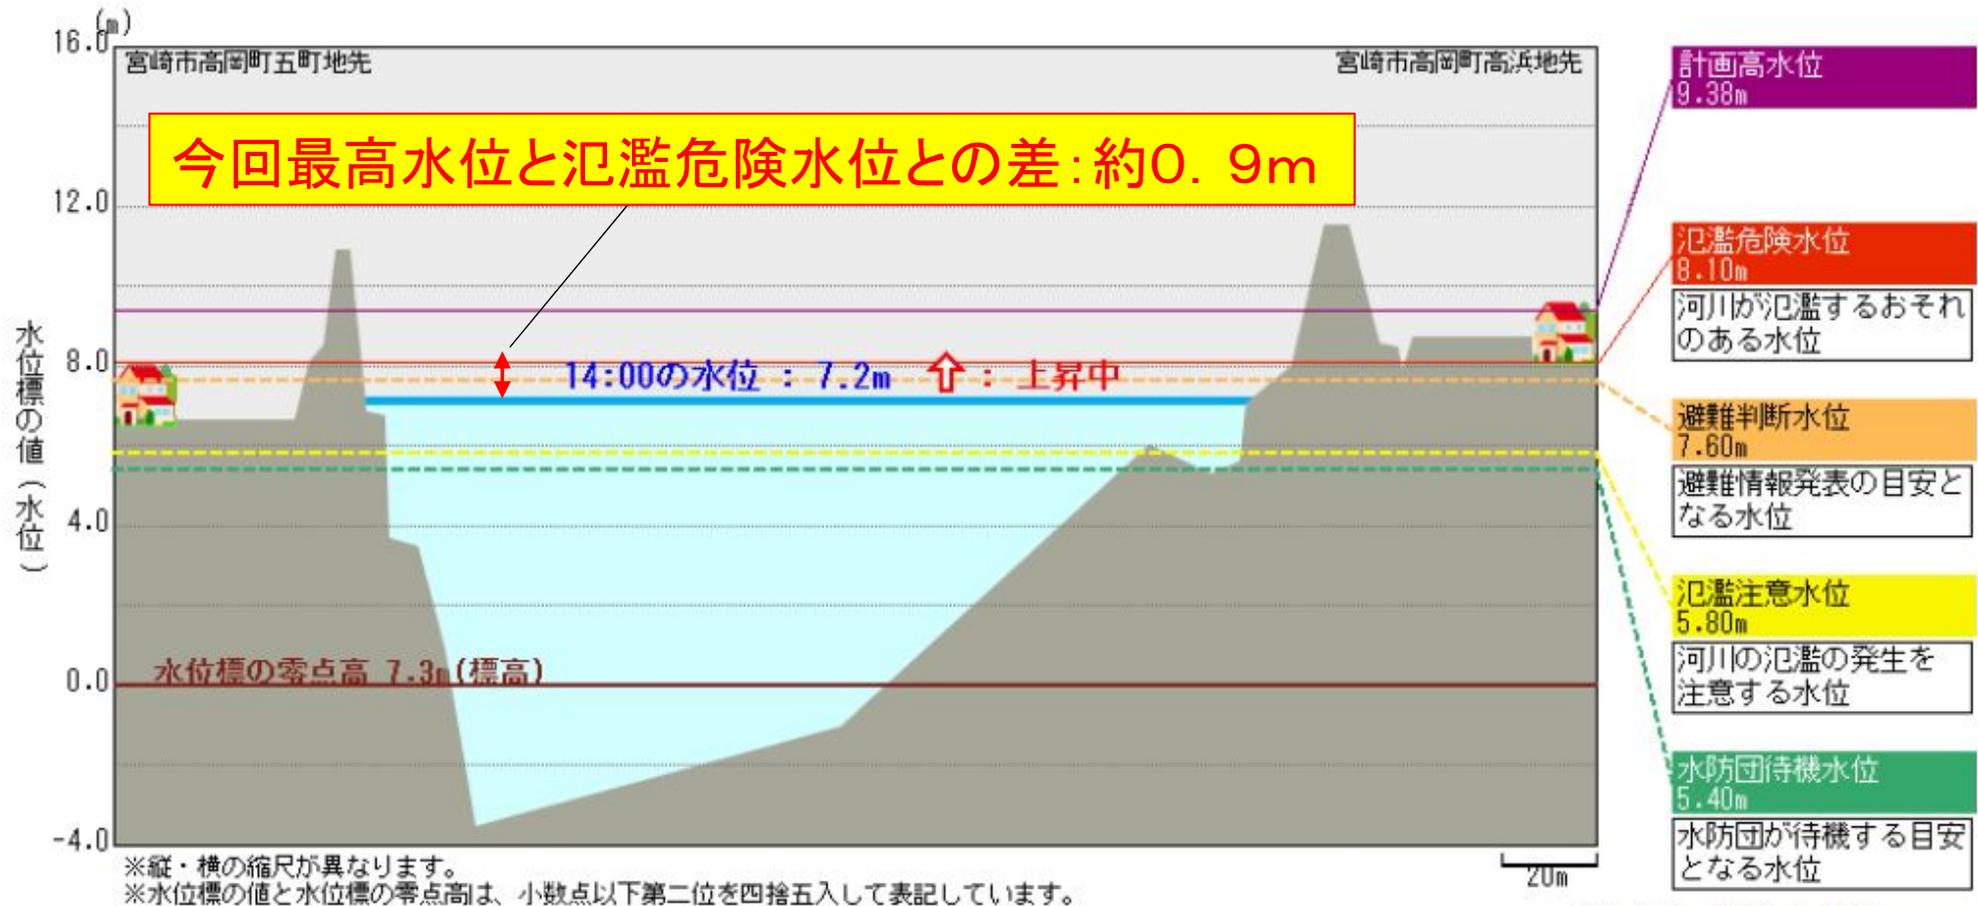
#### 台風24号 高岡水位観測所の水位(ピーク水位) (平成30年9月30日 14:00時点)

水系名	河川名	管理区分	所管	洪水/周知/水防	位置	所在地	水位標の零点高	H-Q年度	雨量観測所
大淀川	大淀川	国河川	宮崎河川国道事務所	○/-/○	左岸21.58km	宮崎県宮崎市高岡町五町 (大丸橋上流約150m)	T.P.7.3m (標高7.3m)	H21	五町 テシ地点

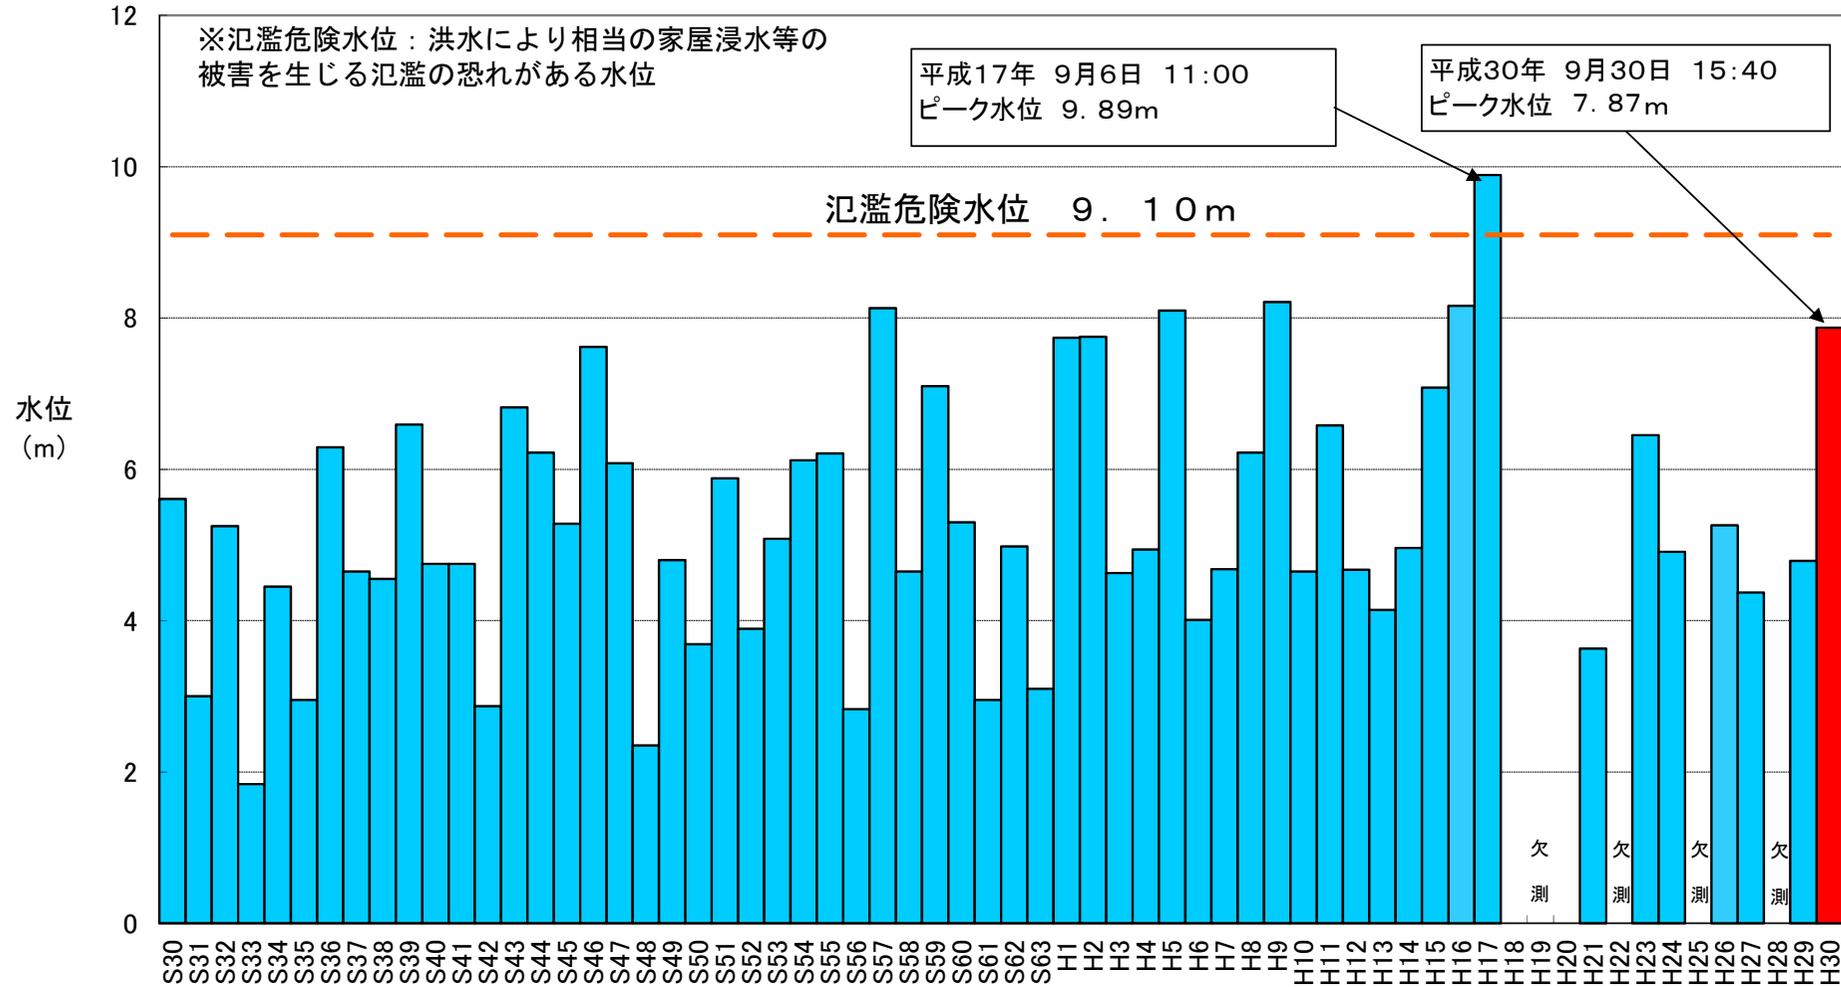
大淀川（柏田水位観測所）における年最高水位比較図

大淀川水系大淀川の柏田(かしわだ)水位観測所において、9月30日15時40分に観測史上9位(7.87m)を記録しました。

※観測データが得られなかった場合又は観測データが異常値と判定された場合であって、正常値とみなせる数値の推定が出来ない場合、「欠測」としている。  
 ※柏田水位観測所 所在地：大淀川10.68km地点（宮崎県宮崎市大字瓜生野字柏田） 零点高：T.P. 0.50m

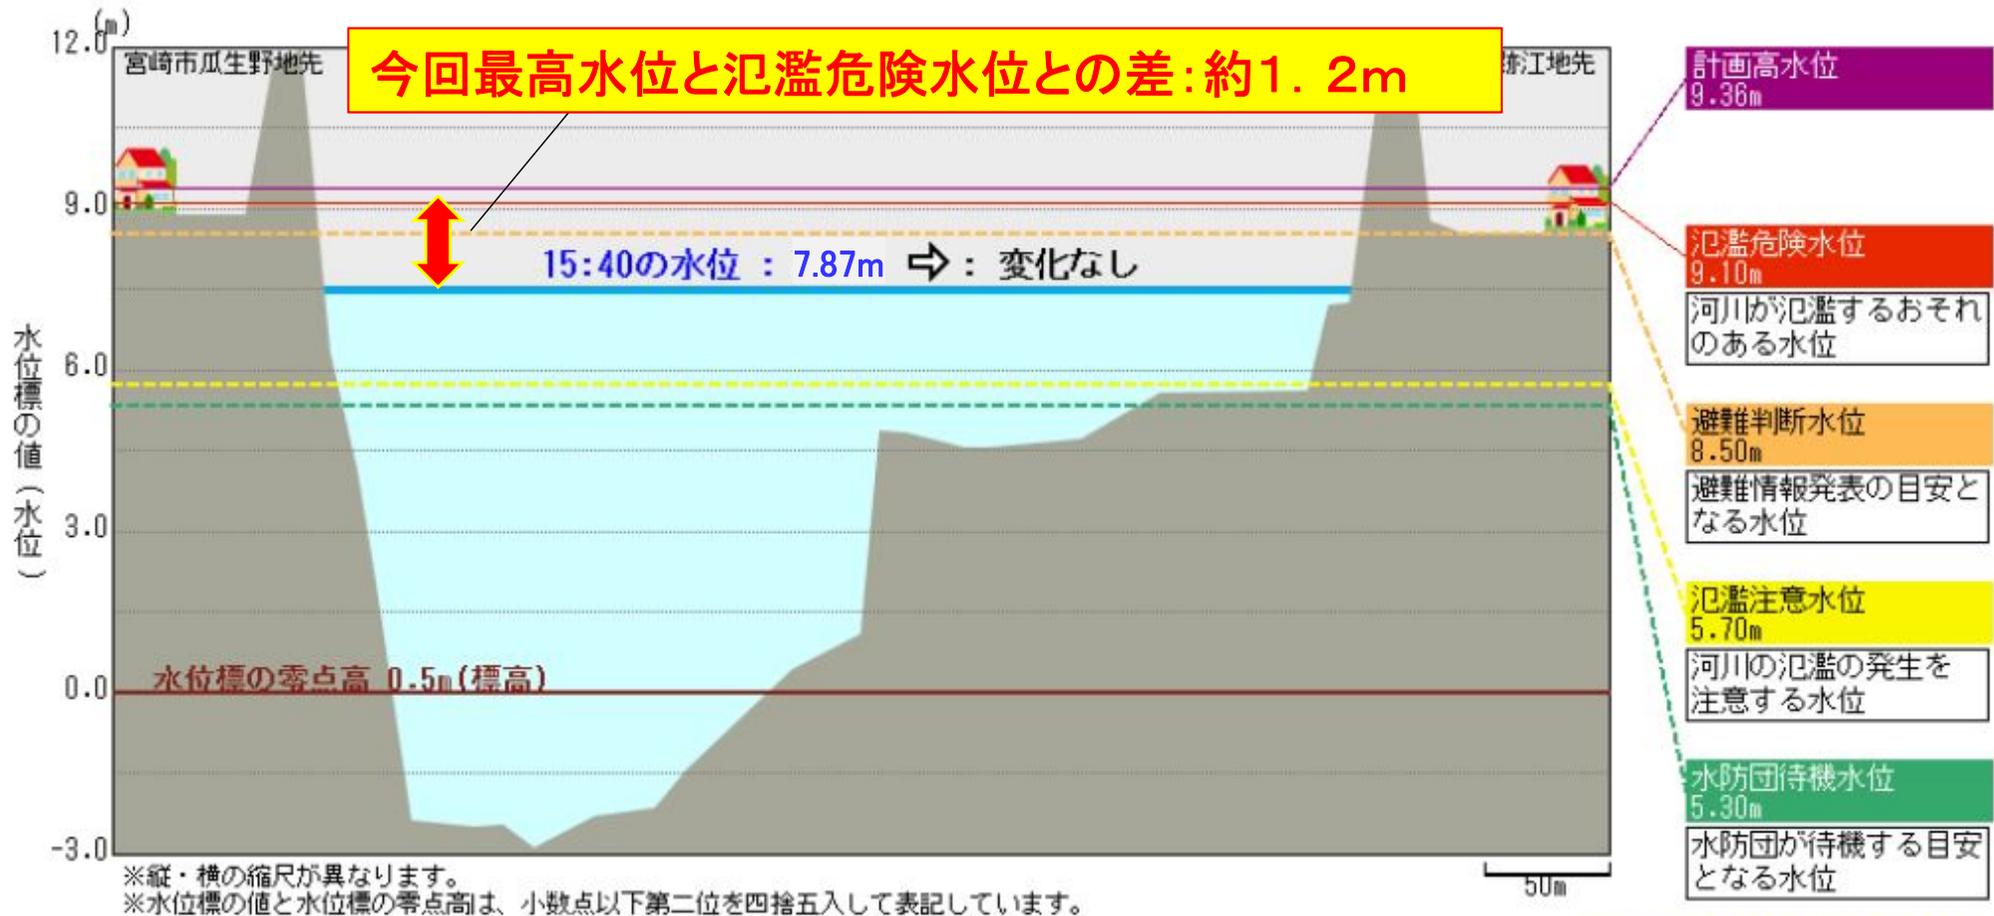
#### 台風24号 柏田水位観測所の水位(ピーク水位) (平成30年9月30日 15:40時点)

水系名	河川名	管理区分	所管	洪水/周知/水防	位置	所在地	水位標の零点高	H-Q年度	雨量観測所
大淀川	大淀川	国河川	宮崎河川国道事務所	○/-/○	左岸10.68km	宮崎県宮崎市大字瓜生野字柏田 (相生橋下流約500m)	T.P.0.5m (標高 0.5m)	H21	五町 テリ地点

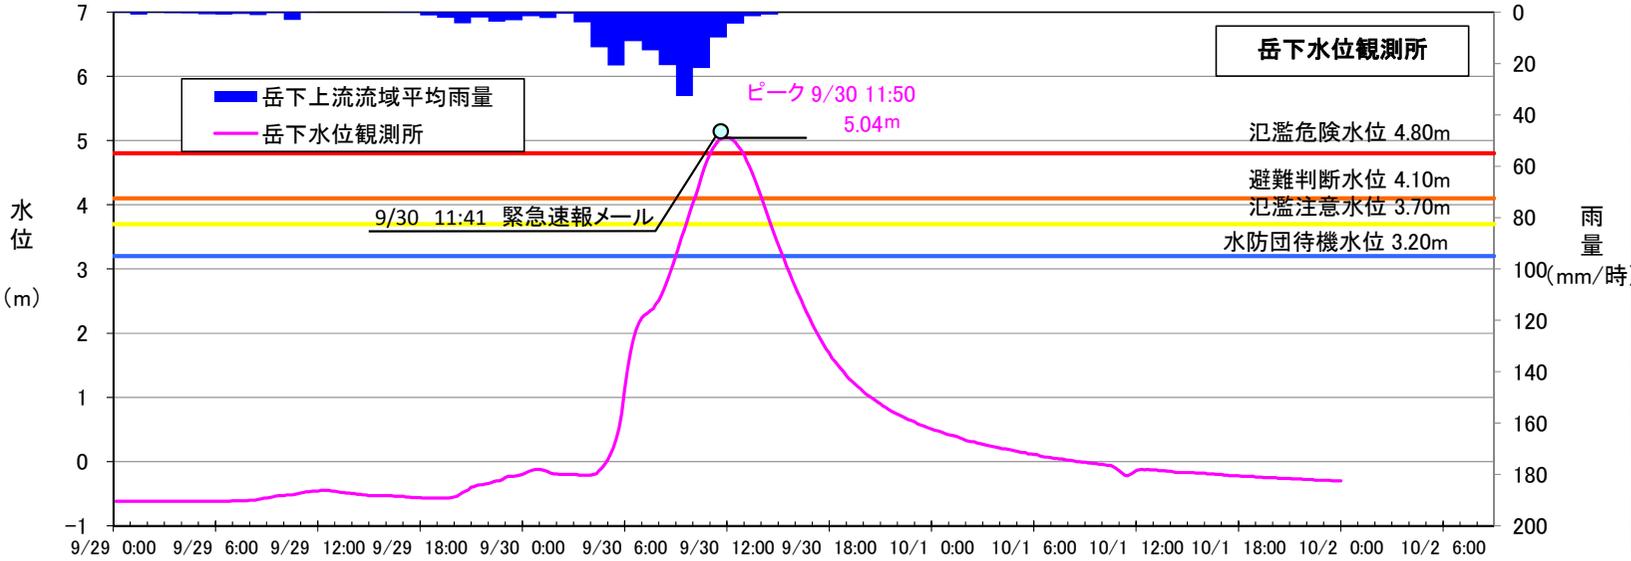
大淀川水系岳下、嵐田水位観測所において、氾濫危険水位を超過したため、宮崎河川国道事務所においてはじめて緊急速報メールを配信しました。

**緊急速報**  
河川氾濫のおそれ  
大淀川の岳下（都城市）付近で水位が上昇し、避難勧告等の目安となる「氾濫危険水位」に到達しました。堤防が壊れるなどにより浸水のおそれがあります。  
防災無線、テレビ等で自治体の情報を確認し、各自安全確保を図るなど適切な防災行動をとってください。  
本通知は、九州地方整備局より浸水のおそれのある市町村に配信しており、対象地域周辺においても受信する場合があります。  
(国土交通省)

(メール配信先)  
都城市

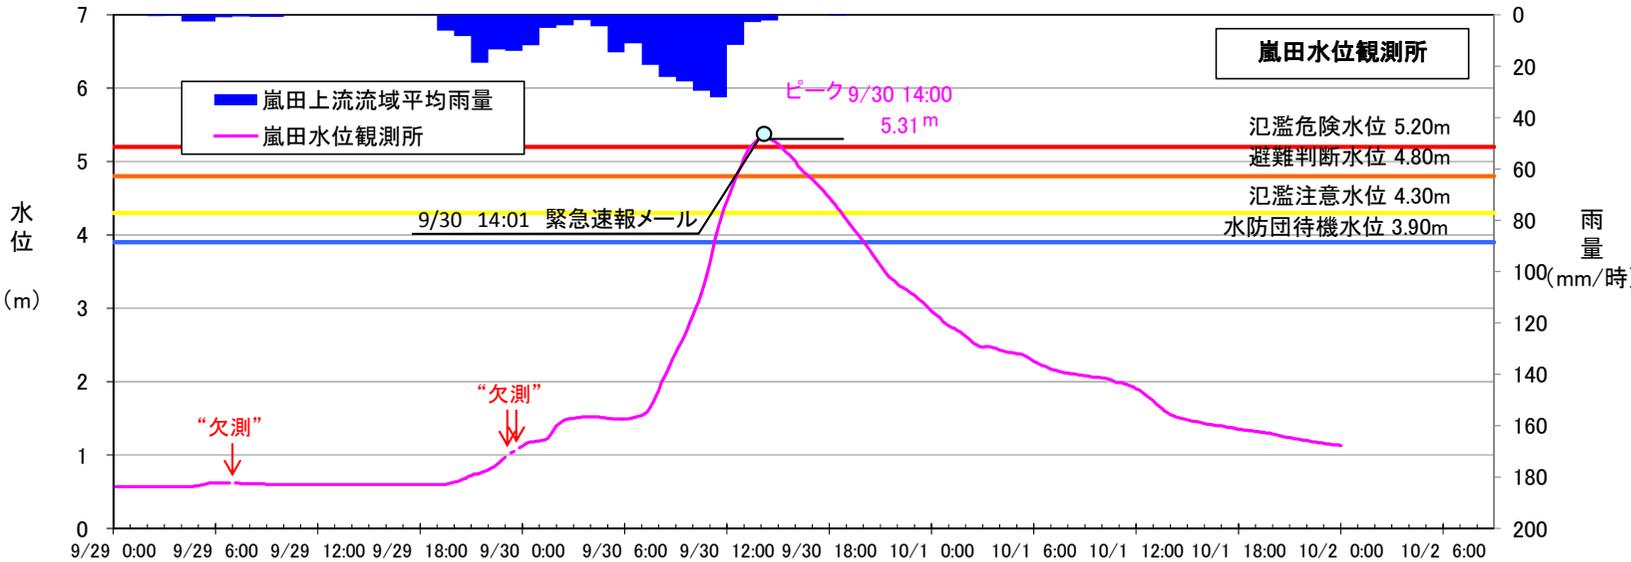
河川氾濫のおそれ  
🕒 2018/09/30 14:01  
本庄川の嵐田（国富町）付近で水位が上昇し、避難勧告等の目安となる「氾濫危険水位」に到達しました。堤防が壊れるなどにより浸水のおそれがあります。  
防災無線、テレビ等で自治体の情報を確認し、各自安全確保を図るなど適切な防災行動をとってください。  
本通知は、九州地方整備局より浸水のおそれのある市町村に配信しており、対象地域周辺においても受信する場合があります。  
(国土交通省)

(メール配信先)  
宮崎市、国富町、綾町

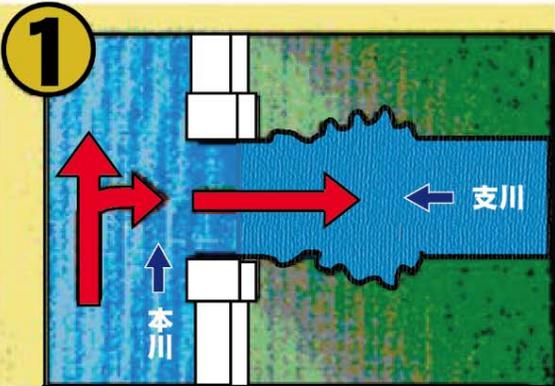
洪水の時、水門がないと大淀川の水が逆流してしまいます。

(本川水位 > 支川水位)

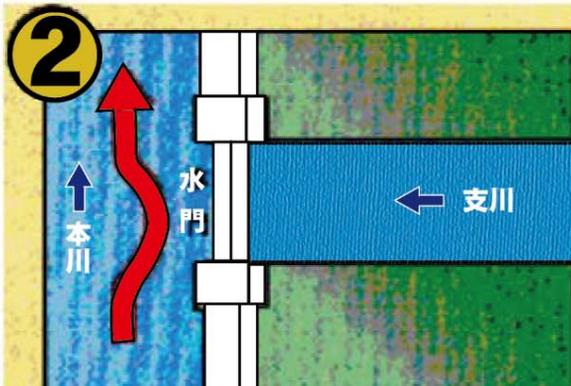
大淀川からの逆流を防ぐため、水門を閉じます。

(本川水位 > 支川水位)

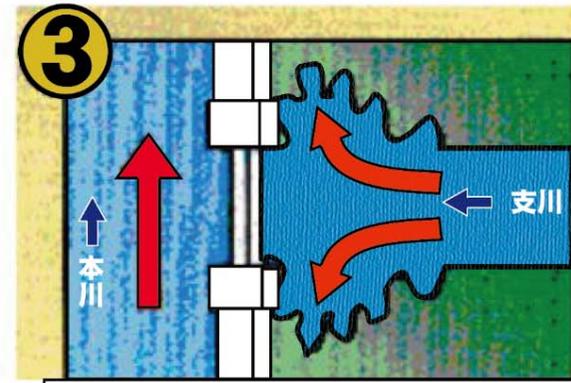
大洪水の場合、水門を閉める時間が長くなり、支川の水が行き場を失い、あふれてしまいます。

(本川水位 > 支川水位)

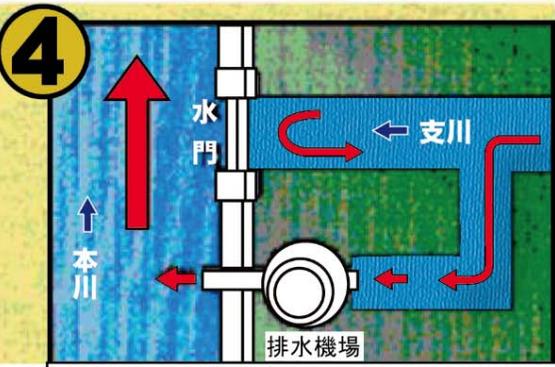
そのため、排水機場は、ポンプで支川の水を強制的に排出します。

(本川水位 > 支川水位)

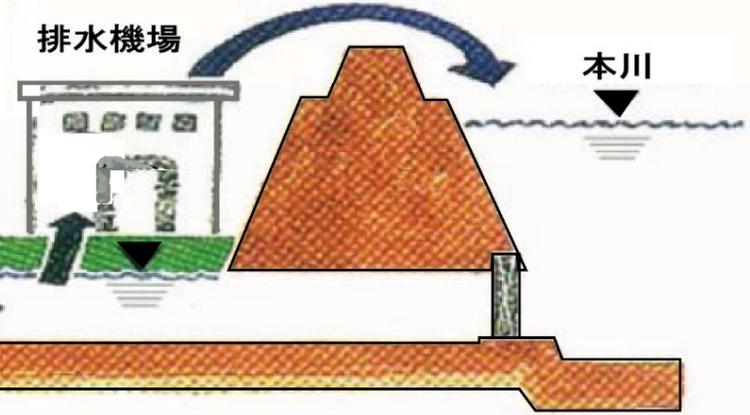
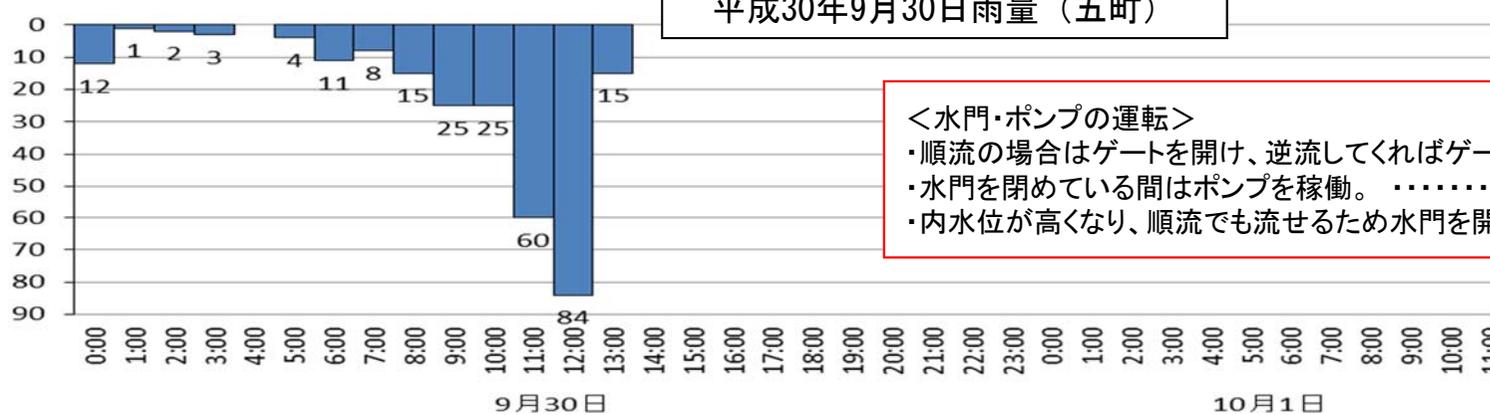
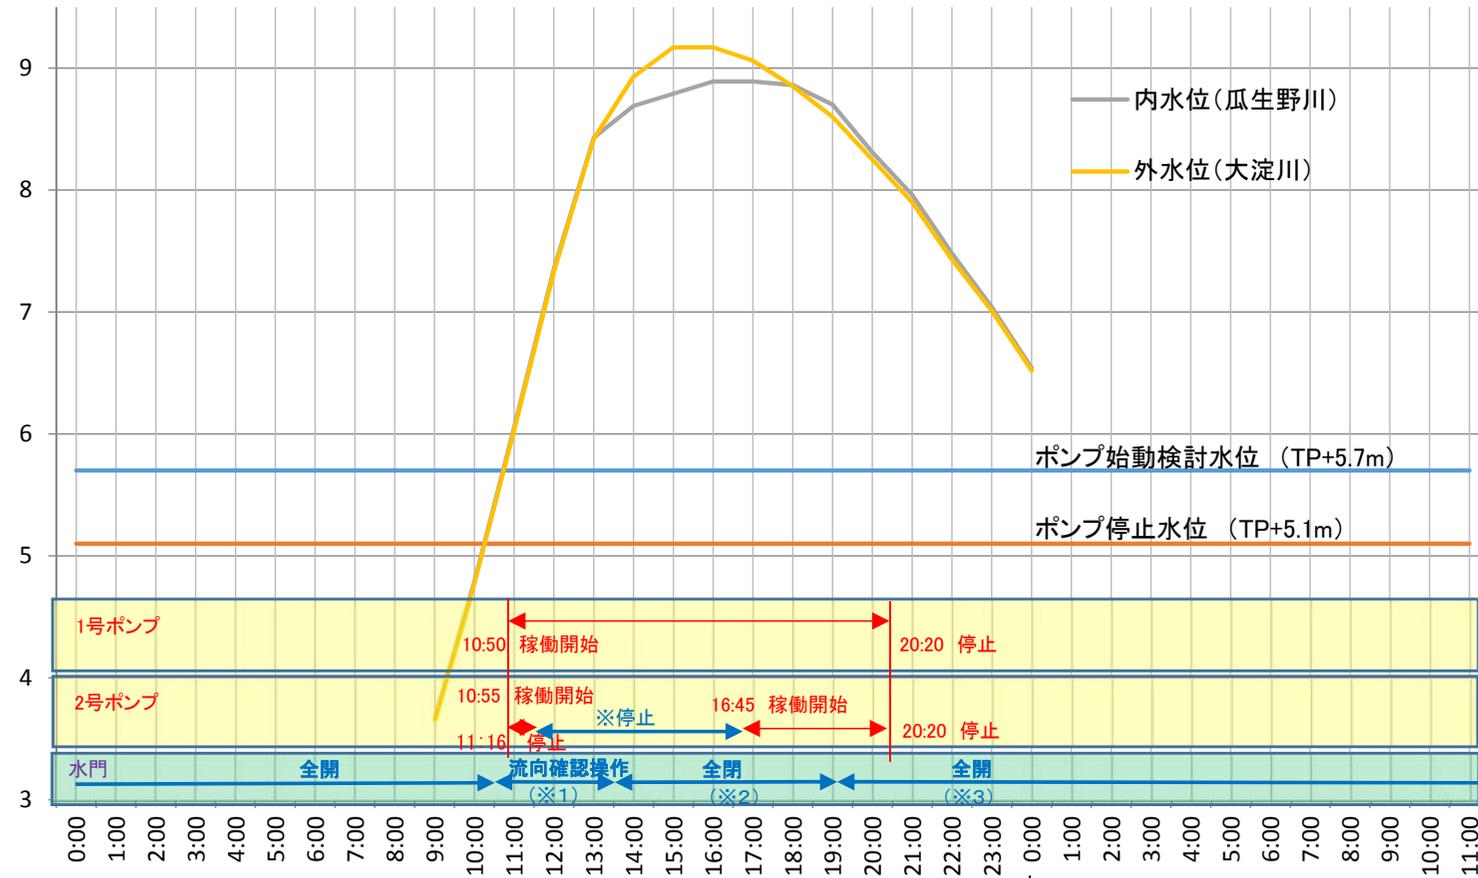
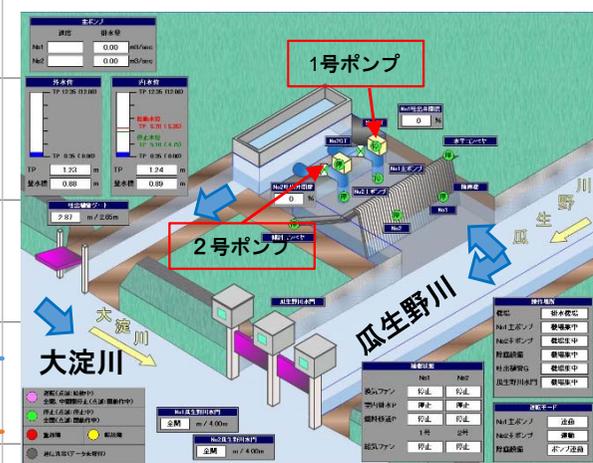
# 瓜生野川排水機場稼働状況(大淀川左岸11K540)

＜水門・ポンプの運転＞

- ・順流の場合はゲートを開け、逆流してくればゲートを閉める。 ..... ※1
- ・水門を閉めている間はポンプを稼働。 ..... ※2
- ・内水位が高くなり、順流でも流せるため水門を開けた。 ..... ※3

ポンプ排水量  
16m<sup>3</sup>/s  
(8m<sup>3</sup>/s × 2)

※停止  
瓜生野川からの塵芥の影響により  
除塵機停止のため、運転停止
