平成30年 台風24号  
大淀川の内水被害に関する検討会  
(第1回)

このようななか、国、県、市の関係機関が一堂に会し、平成30年9月台風24号による内水被害に関し、その浸水状況や要因等を共有し、専門的な知識を有する学識者から指導・助言を得ながら、家屋の浸水被害軽減に向けた今後の対応について検討していく「平成30年台風24号大淀川の内水被害に関する検討会」を設置するものです。

# 河川整備の状況について

# 平成30年9月台風24号の出水状況について 【出水概要】

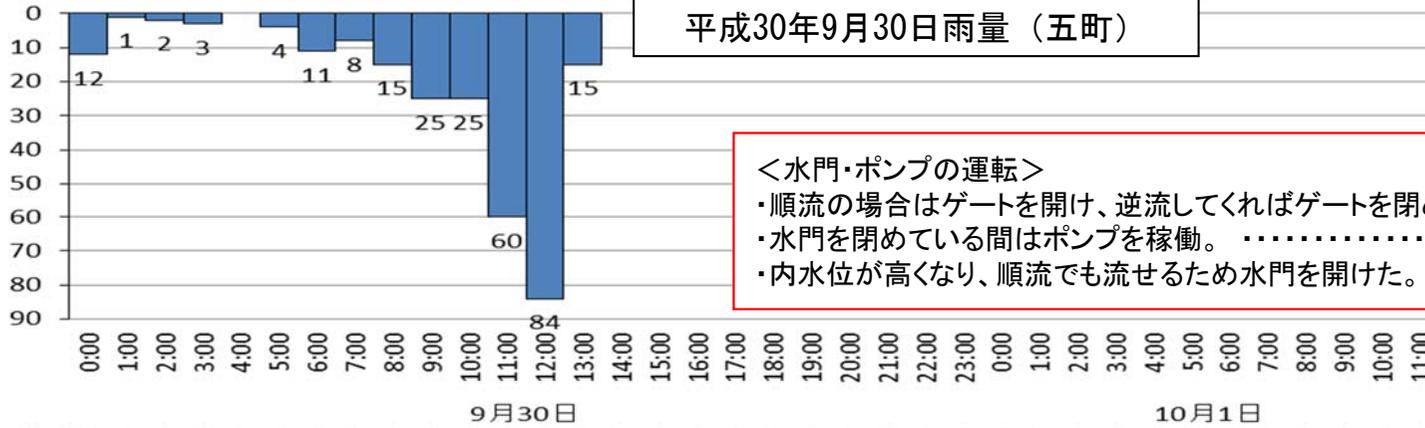
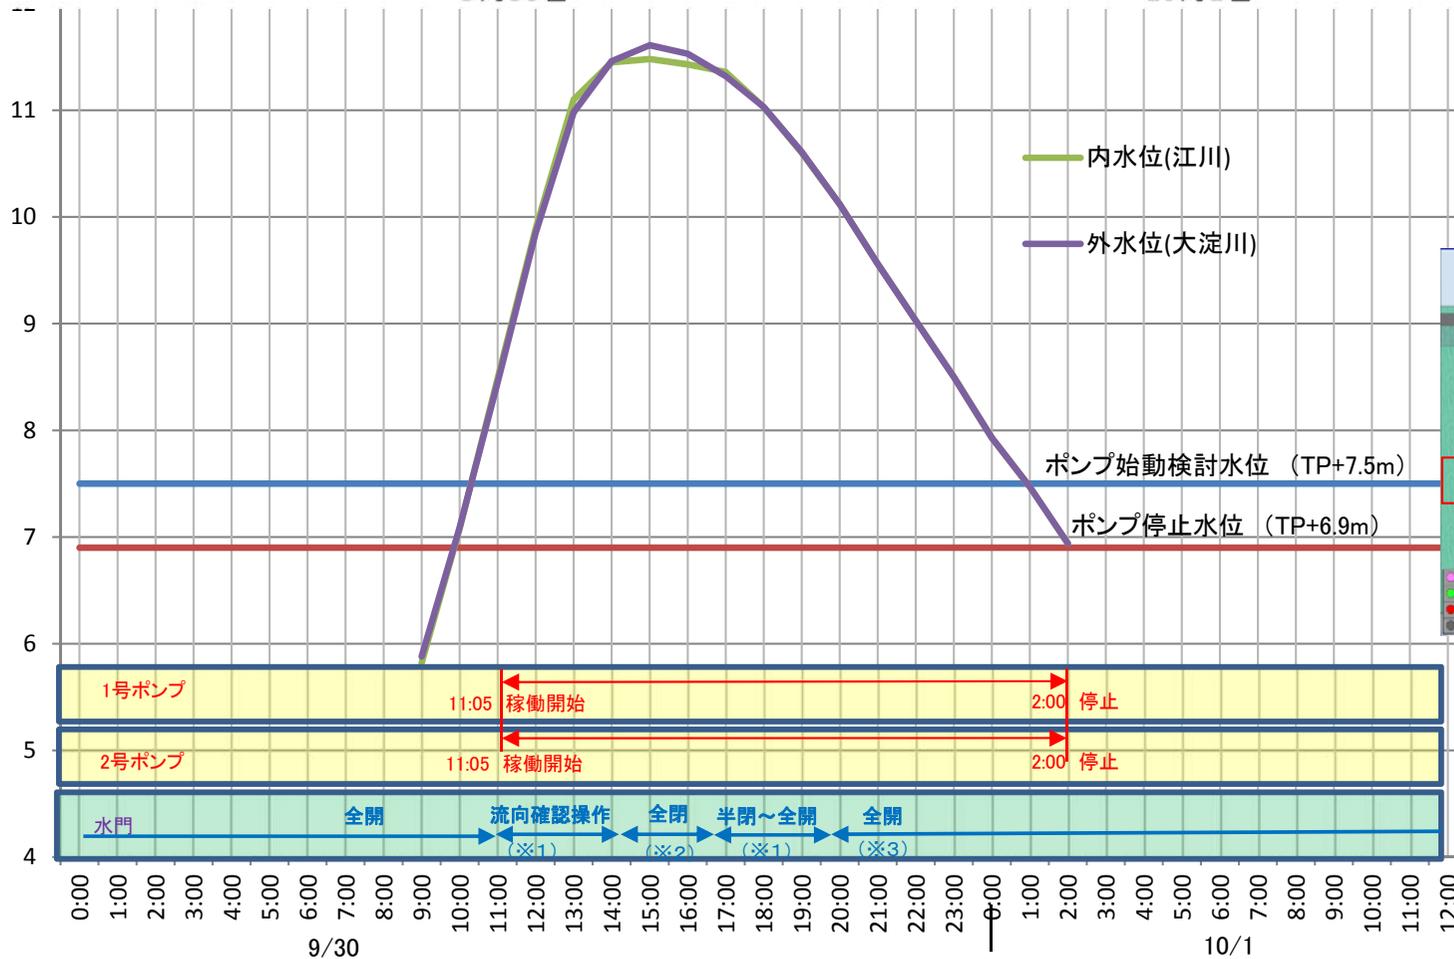
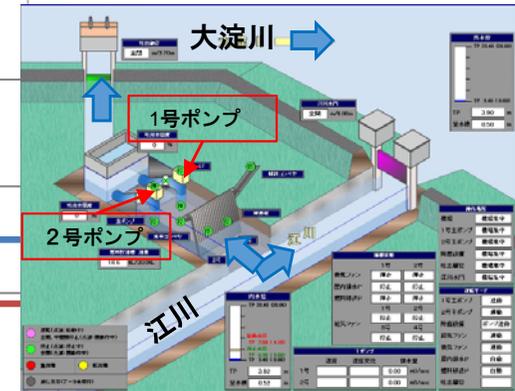
# 江川排水機場稼働状況(大淀川右岸16K657)

- <水門・ポンプの運転>
- ・順流の場合はゲートを開け、逆流してくればゲートを閉める。..... ※1
  - ・水門を閉めている間はポンプを稼働。..... ※2
  - ・内水位が高くなり、順流でも流せるため水門を開けた。..... ※3

ポンプ排水量  
18m<sup>3</sup>/s  
(9m<sup>3</sup>/s × 2)

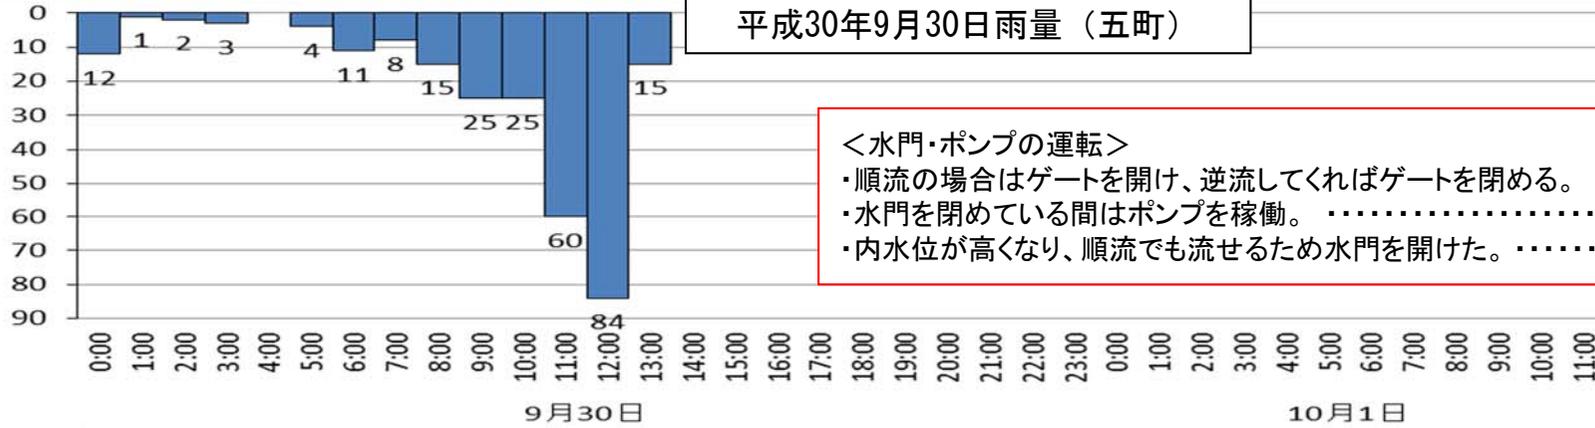
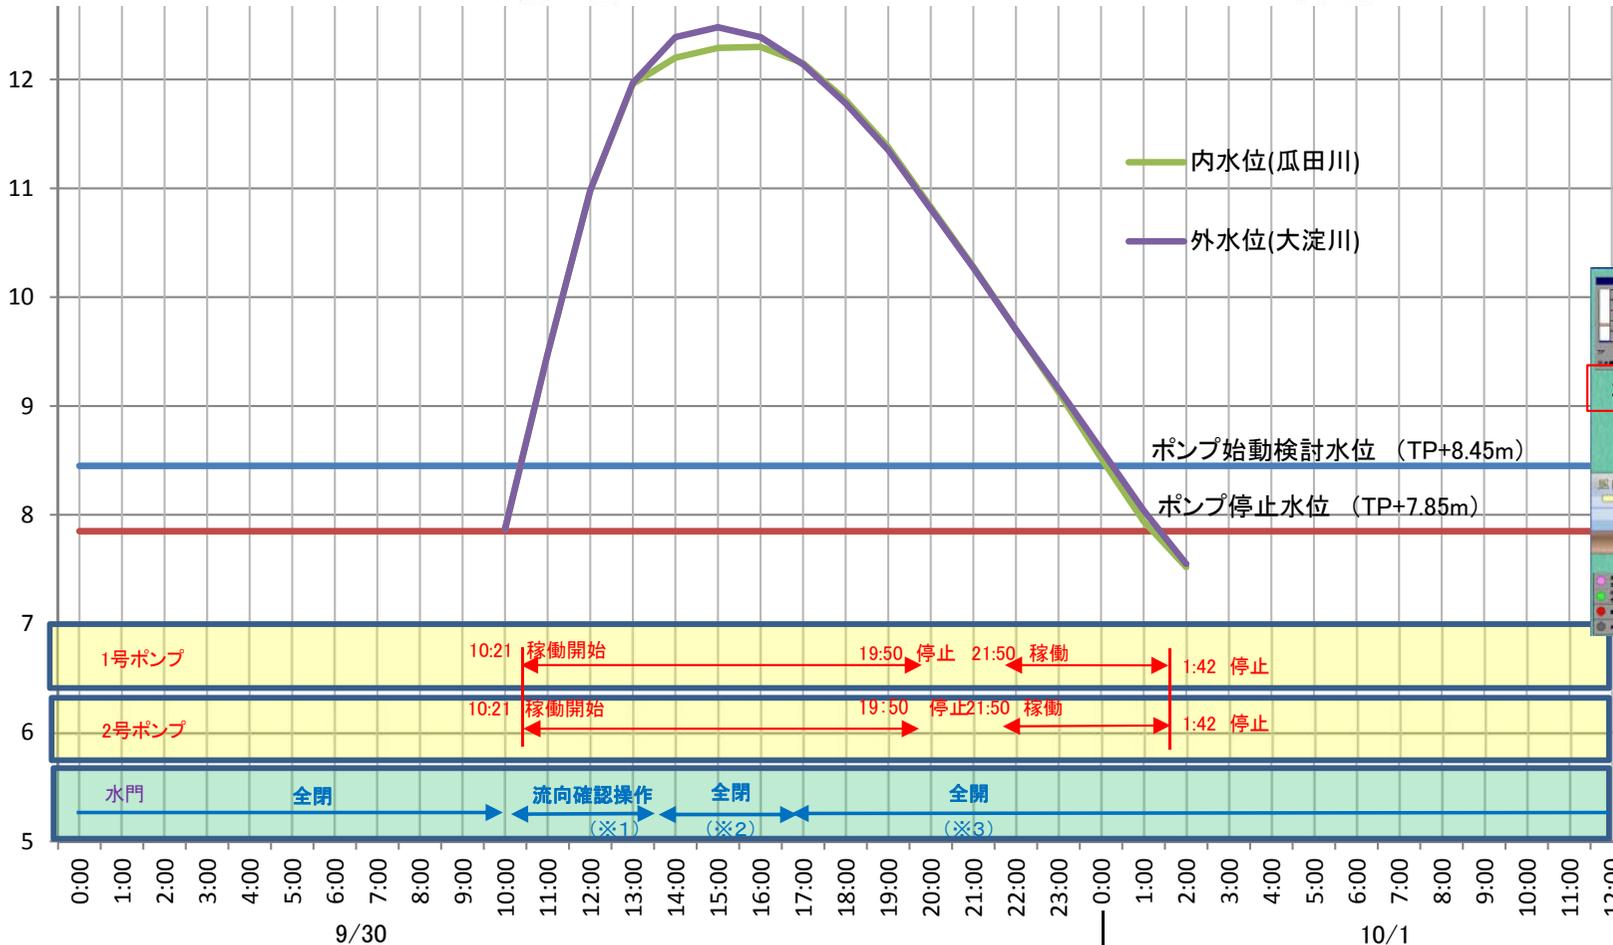
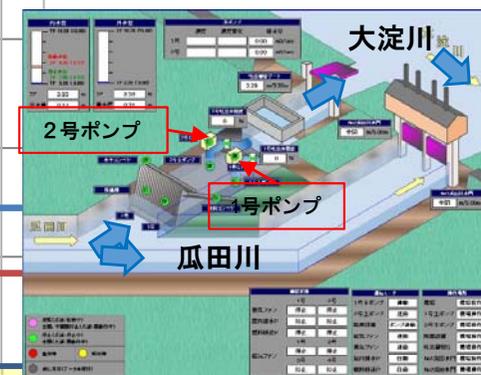
# 瓜田川排水機場稼働状況(大淀川右岸17K700)

### <水門・ポンプの運転>

- ・順流の場合はゲートを開け、逆流してくればゲートを閉める。 ..... ※1
- ・水門を閉めている間はポンプを稼働。 ..... ※2
- ・内水位が高くなり、順流でも流せるため水門を開けた。 ..... ※3

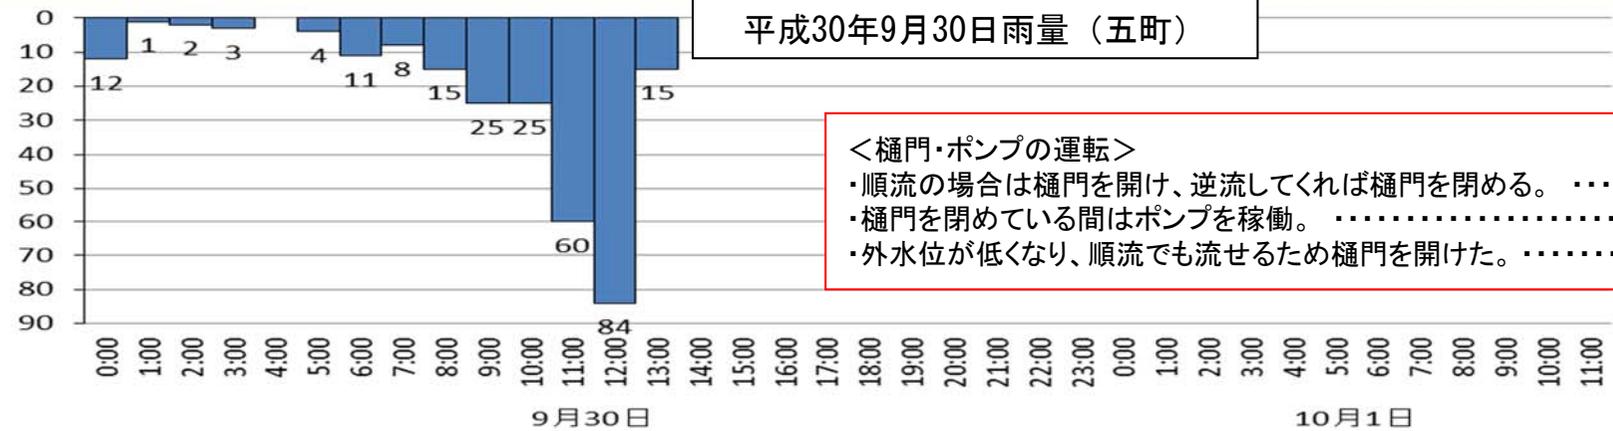
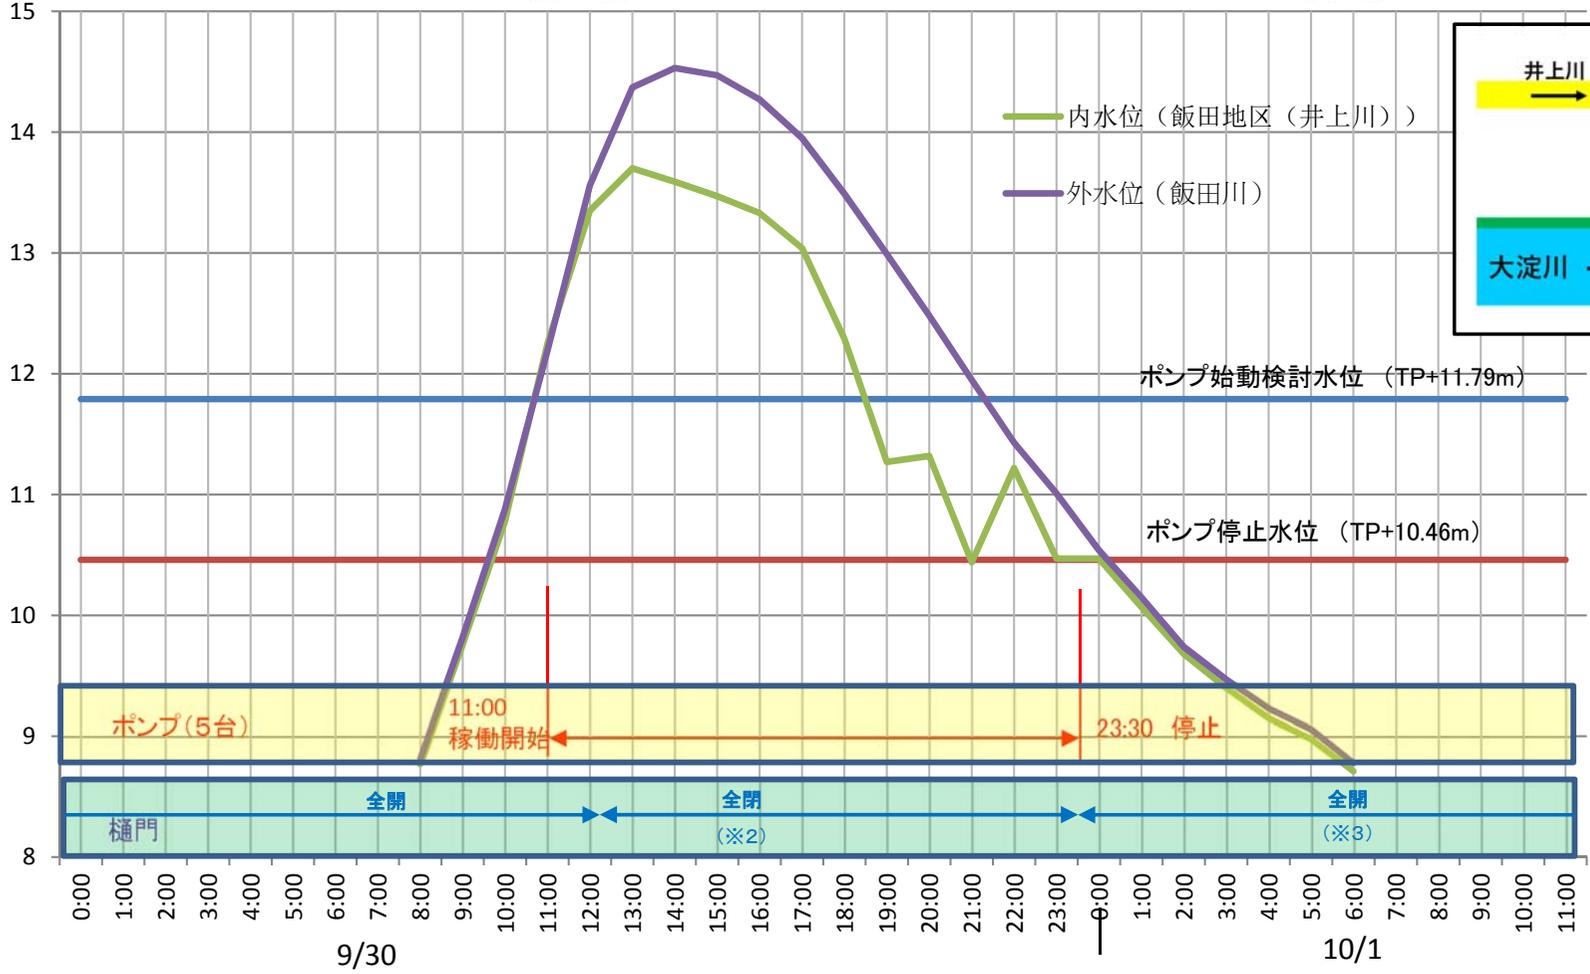
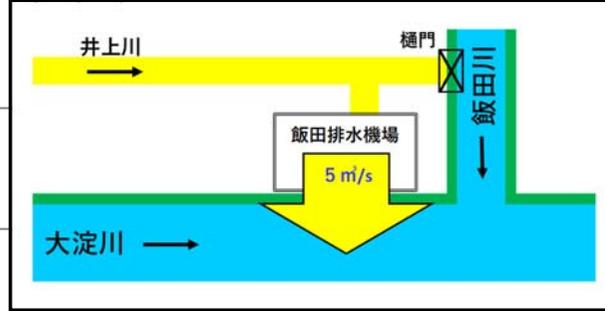
# 飯田排水機場 稼働状況

平成30年9月30日雨量 (五町)

＜樋門・ポンプの運転＞

- ・順流の場合は樋門を開け、逆流してくれば樋門を閉める。…………… ※1
- ・樋門を閉めている間はポンプを稼働。…………… ※2
- ・外水位が低くなり、順流でも流せるため樋門を開けた。…………… ※3

ポンプ排水量  
5m<sup>3</sup>/s  
(1m<sup>3</sup>/s × 5)

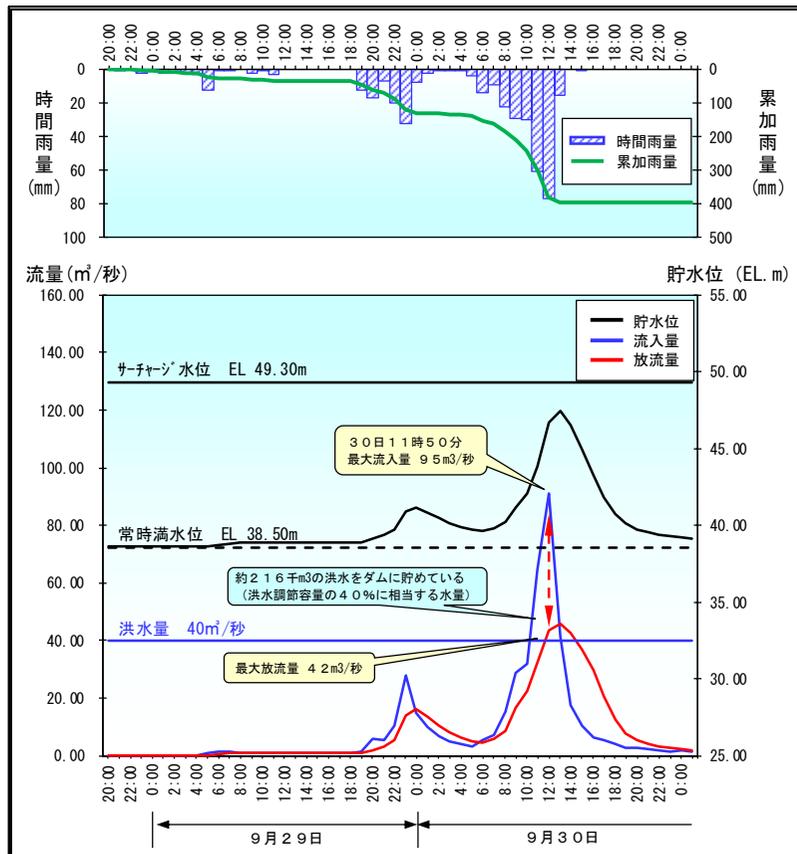
【 防災操作実績図（速報値） 】

台風24号の影響により瓜田ダムの上流域では、9月29日18時より降り始め30日10時までに流域平均雨量の累計が209ミリに達しました。

30日10時20分に流入量が洪水量の40 $\text{m}^3$ /秒に達したため、防災操作を開始しました。

その後、流入量が急激に増加し、30日11時21分に計画高水流量70%の77 $\text{m}^3$ /秒に達しました。

更に降雨が強くなり、12時に最大時間雨量がダム地点で77ミリを観測。

30日11時50分に流入量が最大95 $\text{m}^3$ /秒となり、このときダムにおいて53 $\text{m}^3$ /秒を調節（全体では洪水調節容量の40%にあたる216千 $\text{m}^3$ の洪水をダムに貯留）することで、ダム下流河川への流量を42 $\text{m}^3$ /秒に減らしました。

9月30日13時03分には洪水量40 $\text{m}^3$ /秒以下に減少しました。総雨量は、9月29日18時から30日13時までに362ミリを観測。

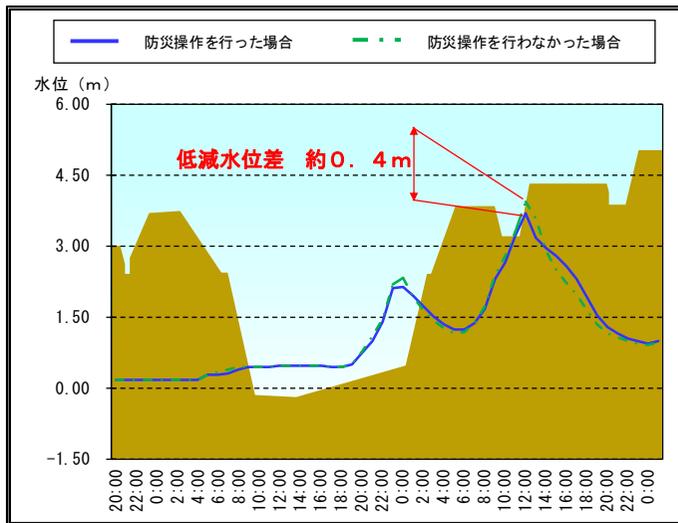
【 下流防災操作基準地点 梅木田橋水位観測局 河川水位 】

今回の防災操作により、ダム下流の梅木田橋水位観測局において、河川の最高水位を約0.4m（3.59m→3.16m）に低減させたと推測されます。

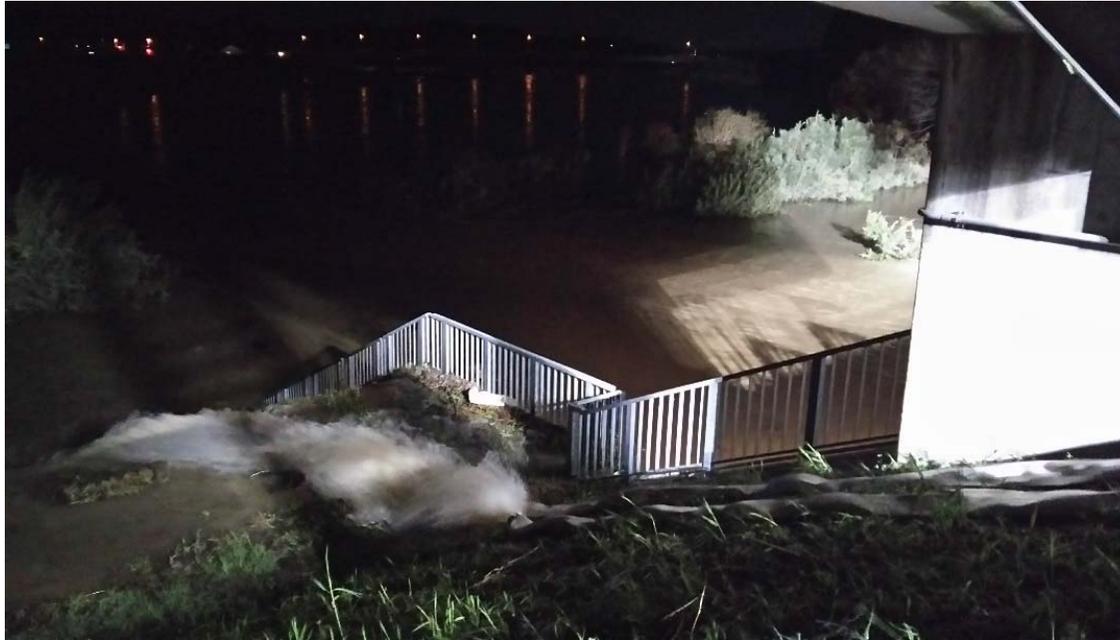
排水機場名	名称	規格	現地着		稼働開始		稼働終了	
瓜田川排水機場 <small>(八代河川国道事務所より派遣)</small>	排水ポンプ車 21-4912	30m <sup>3</sup> /min	9月30日	22:00	9月30日	23:13	10月1日	8:20
瓜田川排水機場 <small>(八代河川国道事務所より派遣)</small>	排水ポンプ車 22-4911	30m <sup>3</sup> /min	9月30日	22:00	9月30日	23:13	10月1日	8:20
江川排水機場 <small>(川内川河川事務所より派遣)</small>	排水ポンプ車 11-4945	60m <sup>3</sup> /min	9月30日	18:45	9月30日	19:45	10月1日	7:00
江川排水機場 <small>(菊池川河川事務所より派遣)</small>	排水ポンプ車 21-4911	30m <sup>3</sup> /min	9月30日	22:40	9月30日	23:30	10月1日	7:00
