宮崎市新庁舎建設基本計画 検討資料

耐震安全性

免震・制振・耐震構造の比較

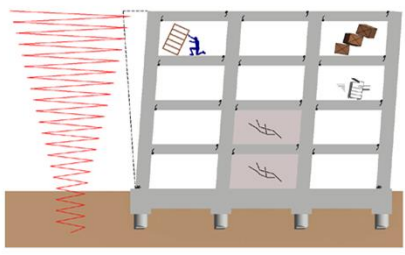
地震の揺れに耐える

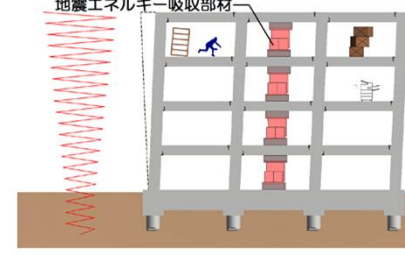
地震の揺れを吸収する

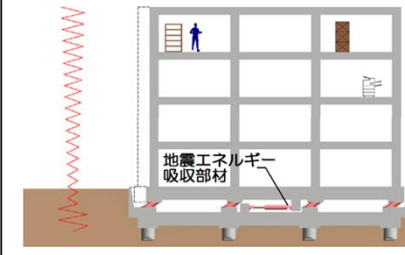
地震の揺れを直接伝えない	
耐震性能の確保	建築基準法の1.5倍の耐力の確保	制振部材で揺れを吸収し、耐震性能を確保	免震装置により建物と地盤を切り離し、耐震性能を確保	
耐震安全性の分類	I類	I類相当	I類相当	
大地震時の揺れ方	地震の揺れに合わせて、激しく揺れる。	制振効果により地震の揺れは小さくなるが免震構造ほどの効果は無く、耐震構造と比べて加速度の低減効果はあまり期待できない。	大きな振幅で、緩やかに揺れる。 別紙参照	
大地震後の状態	構造体	一般の建物よりも構造体の損傷を抑えられる。	構造体の損傷は、ほぼ無被害となる。	
	非構造体	残留変形が残り、扉等の開閉に支障を生じる可能性がある。内外装のひび割れ等、損傷部分の復旧が必要となる。	内外装のひび割れは、殆ど発生しない。	
	建築設備	一定期間設備機能を継続できるが、補修を要する可能性がある。	△ 一定期間設備機能を継続できるが、補修を要する可能性がある。	△ 基幹設備機能を継続でき、補修を要する可能性は低い。
	その他	固定されていない家具や備品は、転倒・落下の可能性が高い。	固定されていない家具や備品は、転倒・落下の可能性が高い。	家具や備品の転倒や落下の可能性は大きく減る。復旧が早く、余震があった場合も業務が維持しやすい。
熊本地震の様な2回の大地震後の構造体	損傷により機能維持できない可能性がある。	△ 耐震構造よりも損傷を抑えられる。ただし、制振部材の余裕度の確保が必要。	○ 軽微な損傷に抑えられる。ただし、免震部材の余裕度の確保が必要。	
建物内部の計画	△ 耐力壁やブレースの設置もしくは柱や梁を大きくする必要があり、建築計画への制約が発生する。	△ 制振部材を設けるためのスペースが必要となり、建築計画への制約が発生する。	△ 免震効果を発揮するための剛性を確保できれば、一般の建物より耐震要素を少なくでき、建築計画の自由度は上がる。	
建物外周部の計画	○ 特に制約なし。	○ 特に制約なし。	△ 建物が動くため、外周部に約60cmの範囲に、植栽・免震エキスパンションジョイント等もしくは立ち入り制限により、安全対策を施す必要がある。

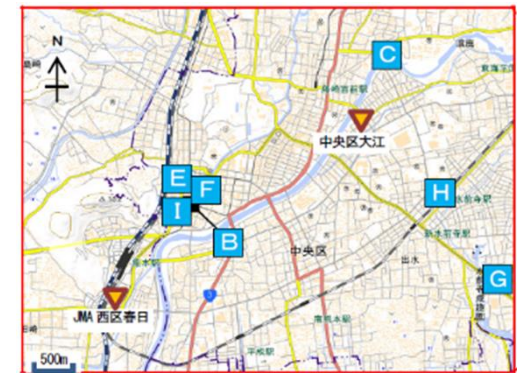
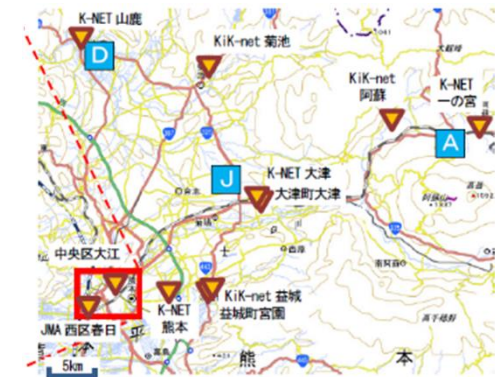
調査建築物

- 熊本地震では2回連続で大地震が発生するという前例のない災害となった。
- 免震建物を対象に行われた調査・検討（下図）では、ダンパー取り付け部やクリアランス部の変状はあったものの、いずれの建物も継続使用上の大きな支障は見られず、周囲の耐震設計の建物と比較して一定の効果が認められている。非構造材も総じて軽微な被害にとどまっていた事が報告されている。

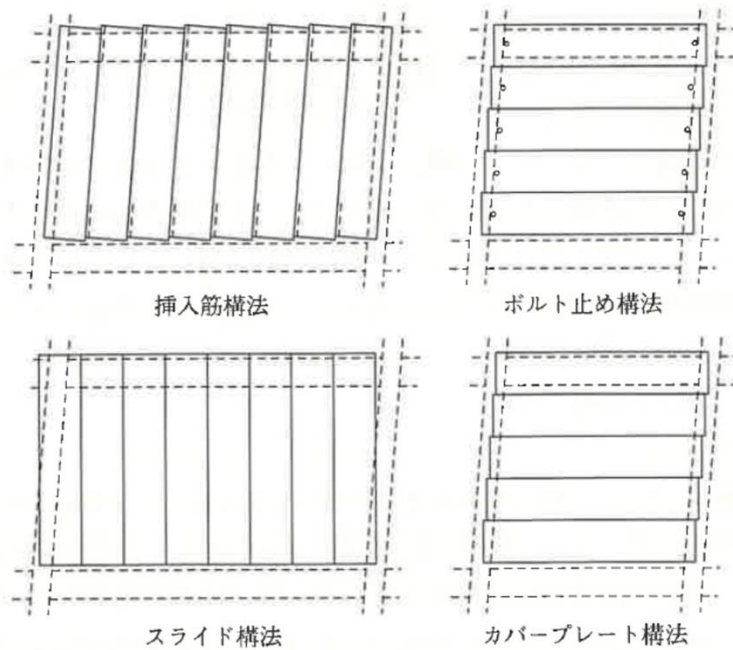
図 10.2 ALC 各種取付け構法の層間変位追従のしくみ

- 外壁、建具、ガラス、間仕切壁は、層間変形に追従できる工法を採用することで、破損等のリスクを低減できる。
- 同基準において、S造の場合は1/100、RC造の場合は1/200の変形に追従できるものとされている。
 - 免震構造は層間変形を非免震構造の1/2程度に抑制可能で、破損リスクを低減できるメリットがある。

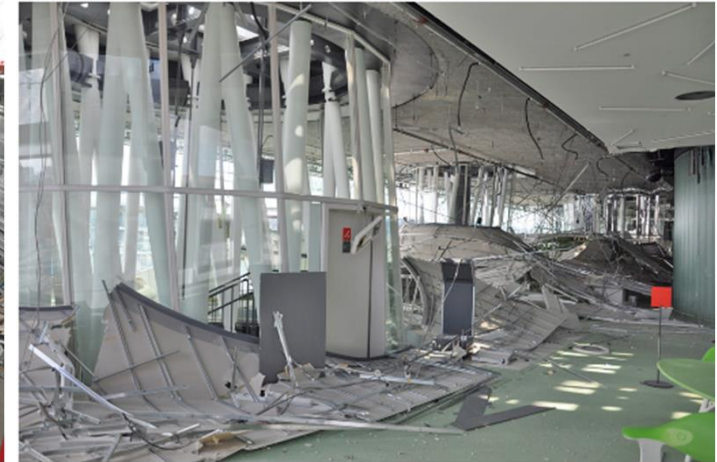
震災当日の7階スタジオのようす(天井の落下)

仙台市教育委員会所有の7階建て公共施設。図書や家具の散乱、天井の落下、外壁の損傷等により足の踏み場がない状態となり、被害の少ない階での部分再開まで約2か月を要した。被害の大きかった階については約9か月の復旧工事が行われた。構造躯体の耐震クライテリアは公表されていないが、東日本大震災1週間後に躯体に被害がないことが確認されている。

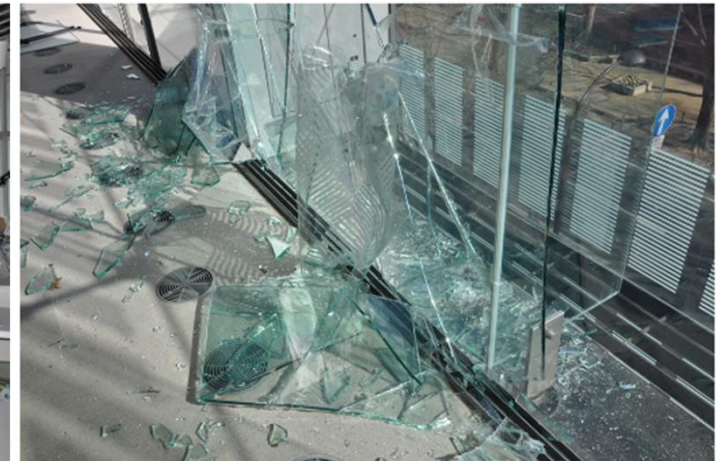
震災当日の外壁ガラスのようす(外壁の損傷)

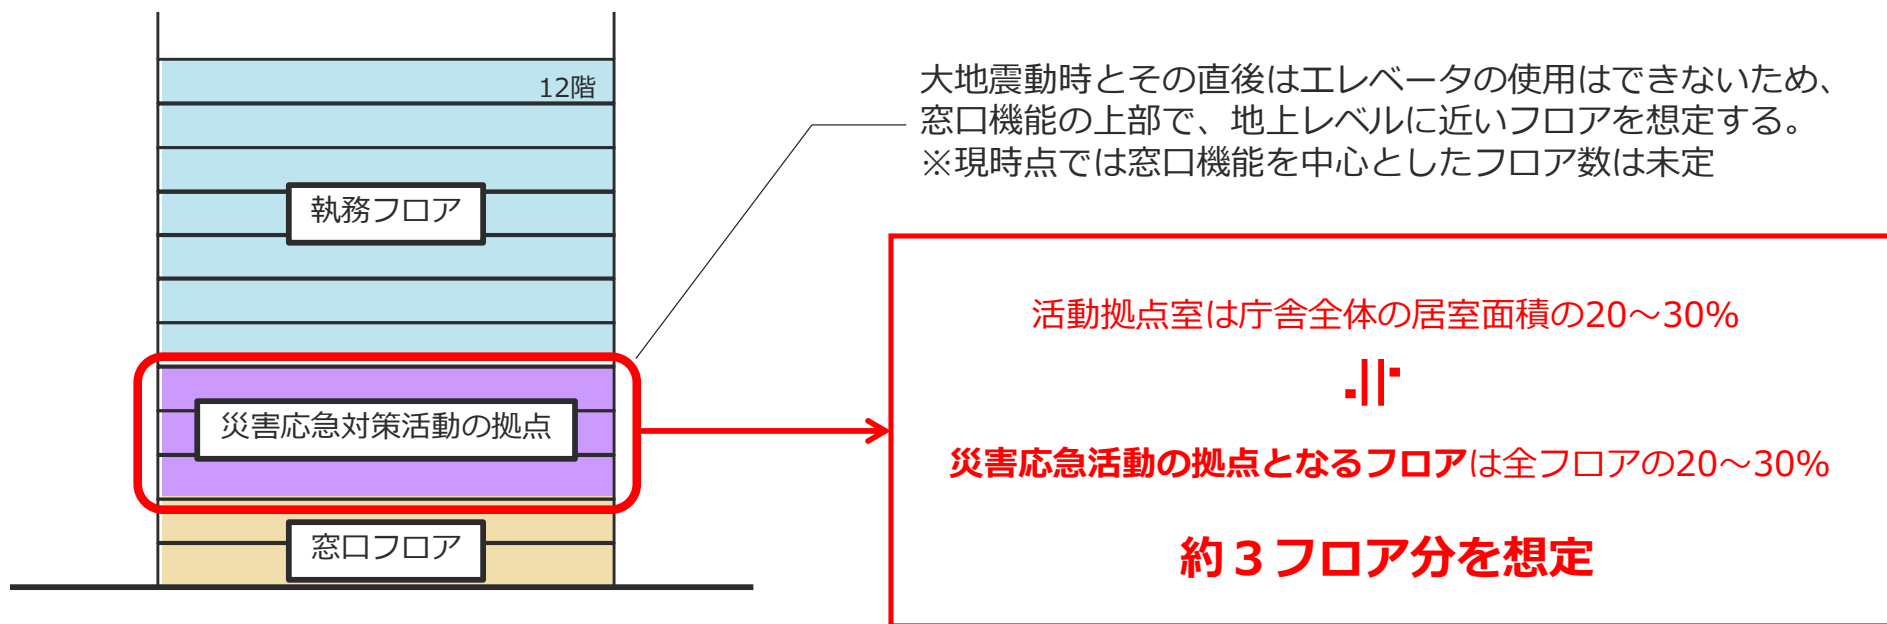
■ 窓口・執務フロアと災害応急対策活動の拠点の関係のイメージ

- 「官庁施設の総合耐震・対津波計画基準」において、特定室のうち活動拠点室の面積は、当該施設全体の居室面積の20～30%とされている。
- これは新庁舎を12階建てとした場合、約3フロア分に相当すると考えられる。
 - 非免震とする場合、免震床などにより保護すべき範囲は約3フロアが目安。
