残存フロン類の確認方法

使用済自動車の再資源化等に関する法律第43条第1項第5号の規定に基づき、引き取った使用済自動車のカーエアコンに冷媒としてフロン類が含まれているか否かを確認する体制として当該書類を事務所に備え、以下の方法により確認することとしています。

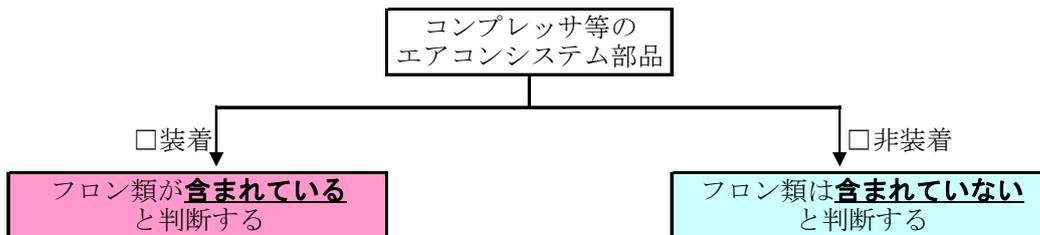
■ エアコンシステム装着の有無を確認

ボンネットを開け、エンジンルーム内にコンプレッサ等のエアコンシステム部品の装着の有無を確認する。

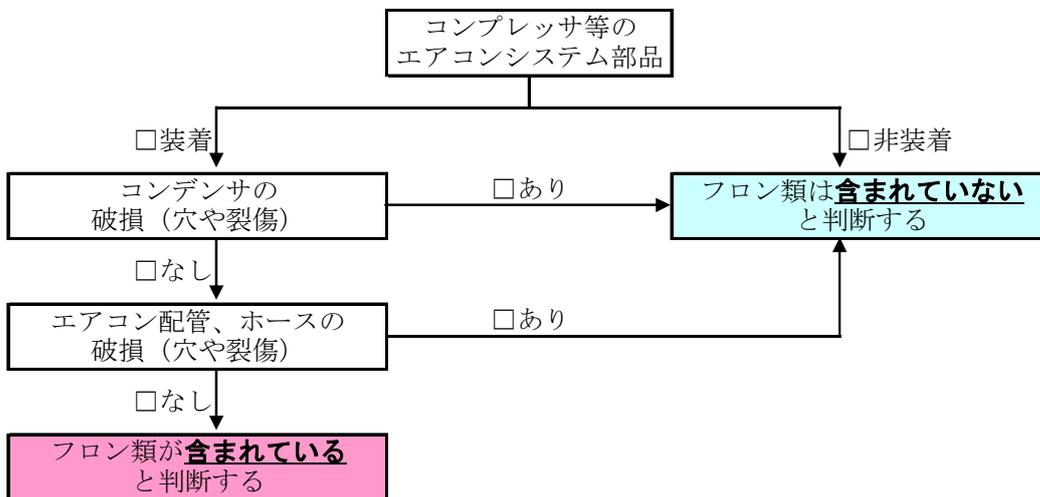
■ 車両の前方部が事故等で破損している場合の確認

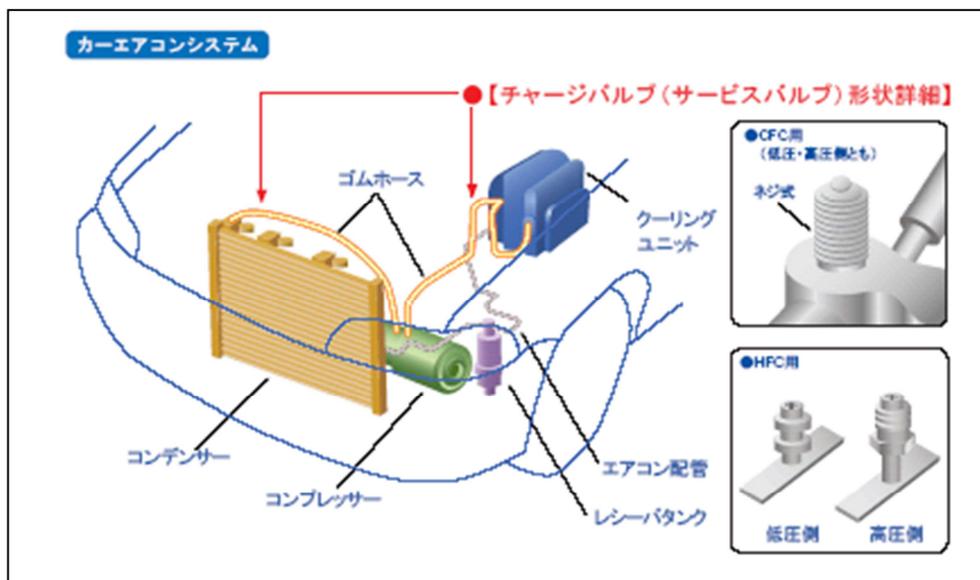
■ 必要に応じて、以下により確認

- 使用済自動車の引取り時に、使用者にカーエアコンの効きについて質問する。
- 実際にカーエアコンを作動させて、効き具合やコンプレッサの作動、サイトグラスがある場合には冷媒の流れを確認する。
