宮崎市教育情報研修センター

個別施設計画

令和3年3月

(令和6年11月一部改訂)

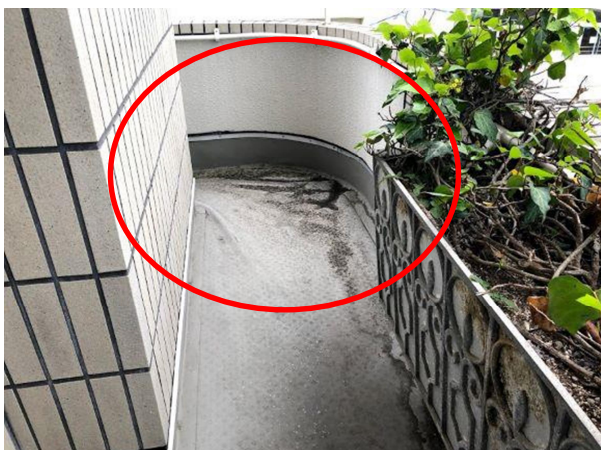
1 建築物の外部ベランダ

| | 調査部位 | 種類・形式等 | 定期点検(日常点検)の判定項目 | 定期点検の判定結果 |
|---|---|---|---|---|
| 1 | 建築物の外部 | ベランダ | 防水シートの一部浮き上がりによる劣化 | 建物本体に大きな影響はなく、経過観察とする。 |
