令和7年 7月 16日

広島一丁目(若草通り交差点)で発生した道路陥没箇所対応について

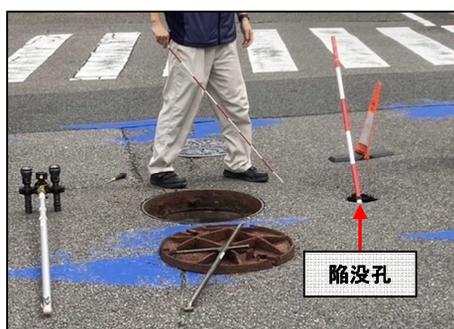
| 3 | 現地状況 | 直径、深さともに60cm程の空洞が発生 |

陥没発生時の状況写真

| 5 | 対応状況 | 6月25日 道路管理者による応急復旧完了

7月1日 陥没原因の補修完了 |

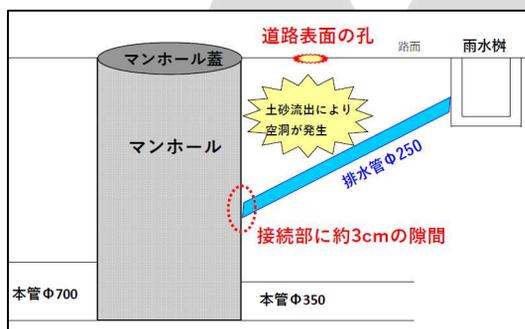
| 6 | 陥没原因 | 雨水排水管と下水道マンホールの接続部にできた約3cmの隙間が原因で、道路内の土砂が流出し、舗装下に空洞ができたものと考えられます。 |

陥没原因概略図

| 7 | 補修内容 | 接続部の隙間をモルタルで塞いだのち、排水管とマンホールの接続部をコンクリートで巻き立てる処置を行いました。 |

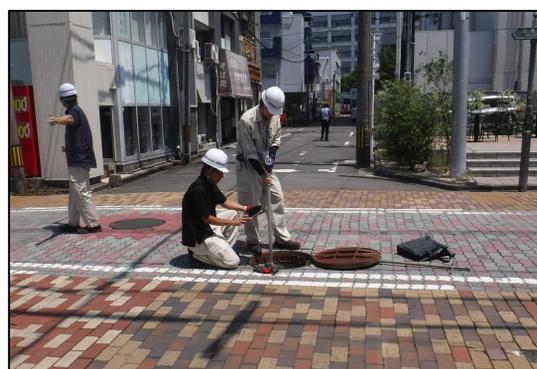
調査箇所数	32箇所(昭和25年～平成3年設置)
調査方法	マンホール開口部からカメラによる排水管接合部調査

緊急点検実施状況

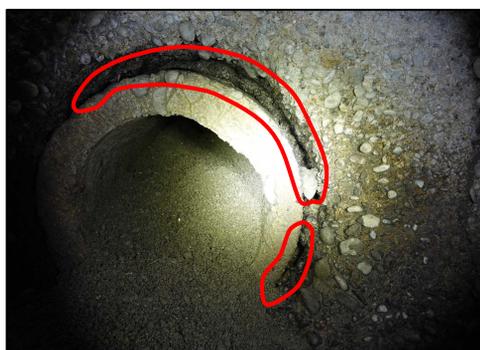
緊急点検の結果、直ちに陥没する危険のある損傷は発見されませんでした。将来的にリスクとなりえる劣化箇所が10箇所確認されました(写真①)。これらの箇所については、速やかに補修を実施します。

マンホールとの接続部に隙間(写真①)

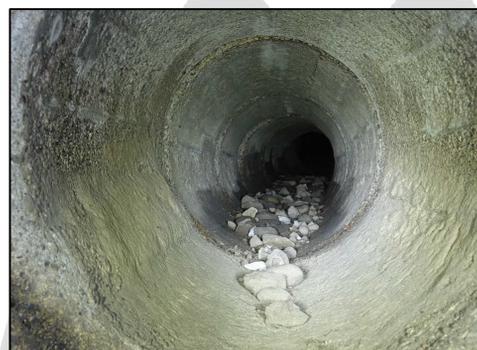
排水管内に砕石が流入(写真②)

雨水排水管に、建物の解体時などに流入したとみられる土砂が確認されました(写真②)。これは管の詰まりや溢水(いっすい)につながる恐れがあります。土地・建物の所有者の皆様におかれましては適切な管理にご協力をお願いいたします。
